# 东莞麻涌深粮物流有限公司筒仓清仓作业 “12·1”一般窒息事故调查报告

东莞市政府事故调查组

2024 年 4 月

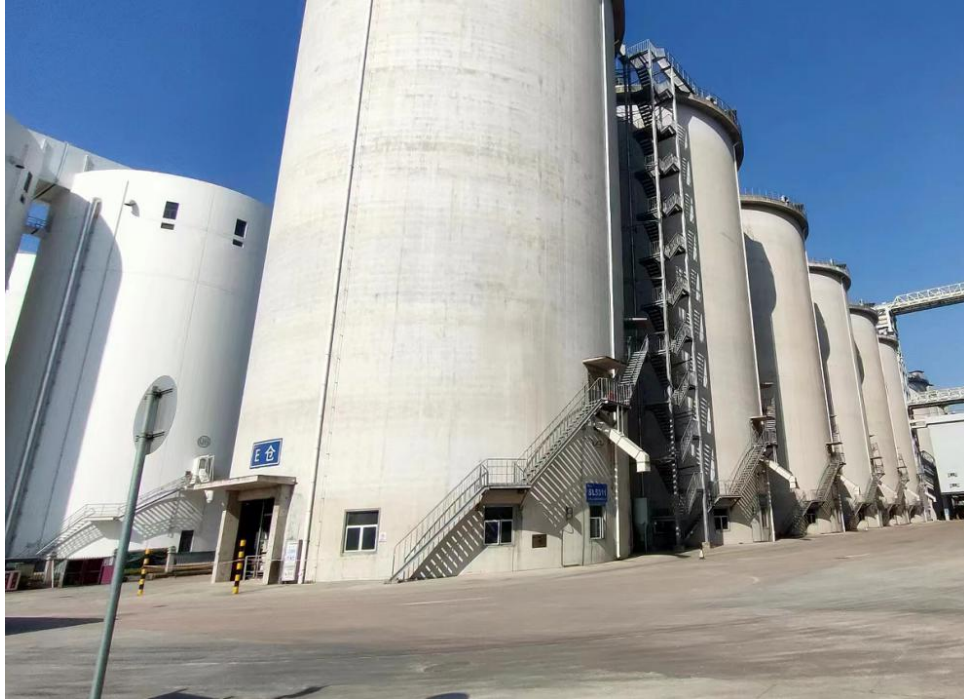
图 1 涉事 SL5311 筒仓

（1）事发筒仓建设于东莞食品产业园公司地块内，2019 年 12 月完成建设，2020 年 3 月正式投入使用，是该公司仓储物流配送中心 CDE 仓 EPC 项目 E1 区内的大直径筒仓，公司内部编号为 SL5311（图 1）。2012 年 10 月 8 日，东莞食品产业园公司取得《中华人民共和国国有土地使用证》；2018 年 3 月 26 日，东莞食品产业园公司取得《中华人民共和国建设用地规划许可证》；2019 年 1 月 28 日，东莞食品产业园公司取得《中华人民共和国建设工程规划许可证》；2023 年 5 月 26 日，东莞食品产业园公司取得《东莞市房屋建筑工程和市政基础设施工程竣工验收备案证书》。

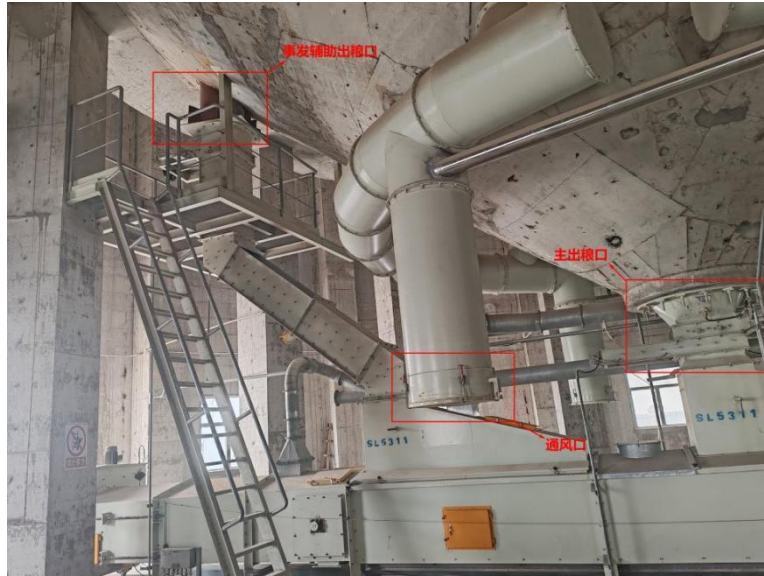
图 2 SL5311 筒仓仓底出粮口

(2) SL5311 筒仓占地面积 449.644 平方米，建筑高度 49.6 米，内径 23 米，仓体为圆柱形，仓底为圆锥形，钢筋混凝土结构，通风方式：地上笼通风，总仓容量 10000 吨，该筒仓属于有限空间<sup>[2]</sup>，清仓入口位于筒仓二楼。该筒仓共有 5 个出粮口，分别是位于仓底的 1 个主出粮口、2 个辅助出粮口及位于筒仓两边的侧壁出粮口。其中，主出粮口和侧壁出粮口采用气动闸门加手动闸门双保险的方式控制闭合；辅助出粮口采用手动闸门控制闭合。事故发生在 SL5311 筒仓的辅助出粮口（图 2）。

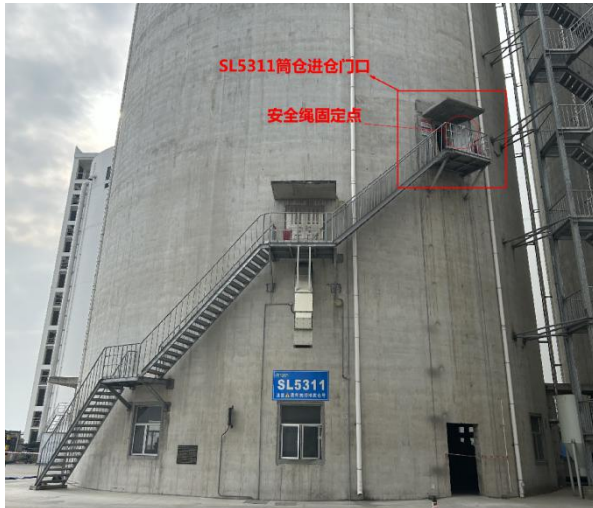
图 3 SL5311 筒仓入口

1. 涉事 SL5311 筒仓入仓门口位于该筒仓的二楼（图 3），门口护栏上绑有清仓作业时使用的安全绳（图 4）。

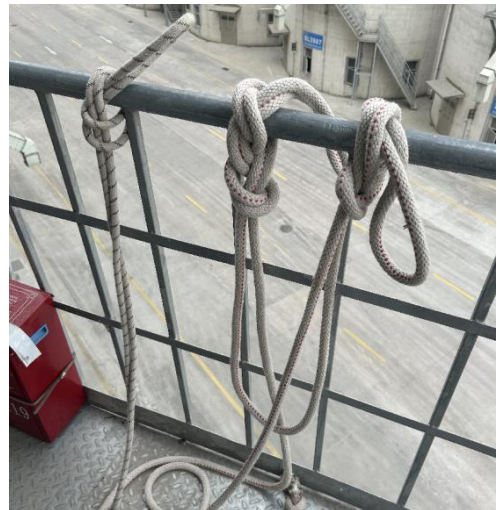
图 4 安全绳固定位置

4.安全绳连接方式为一头采取锁扣与作业人员身上的安全带连接，另一头绑在进仓门口的护栏上。事发当天黄青云被救出时，安全绳未与其身上的安全带有效连接，安全绳锁扣完整，无损坏（图 11、12）。

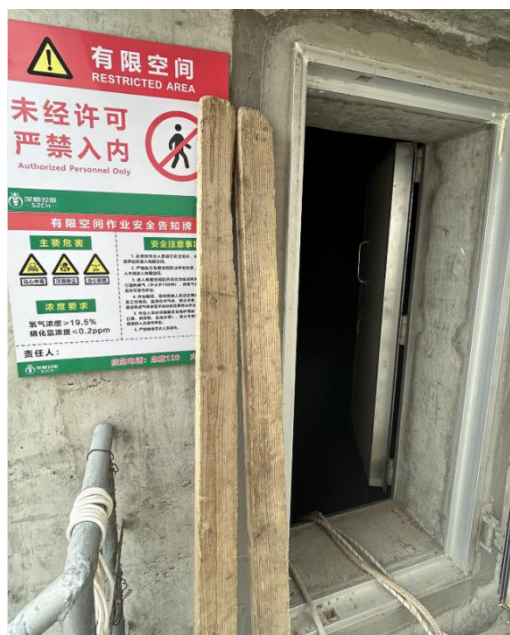
图 5 筒仓入口有限空间告知牌

2.涉事 SL5311 筒仓入口处张贴有有限空间作业安全告知牌（图 5）。

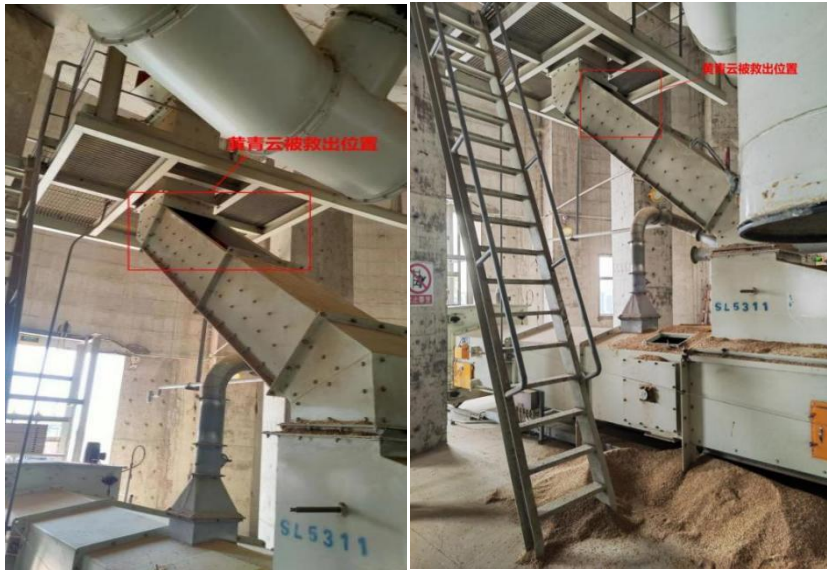
图 6、7 黄青云被救出位置

3.涉事出粮管口手闸处搭建有金属操作平台，手闸下方通过一段方形金属管连接到仓底的皮带输送机。事发后，救援人员将方管盖板（尺寸：0.5 米×1.4 米）拆除并把掩埋在管内的黄青云救出，管内小麦溢出，散落一地（图 6、7）。

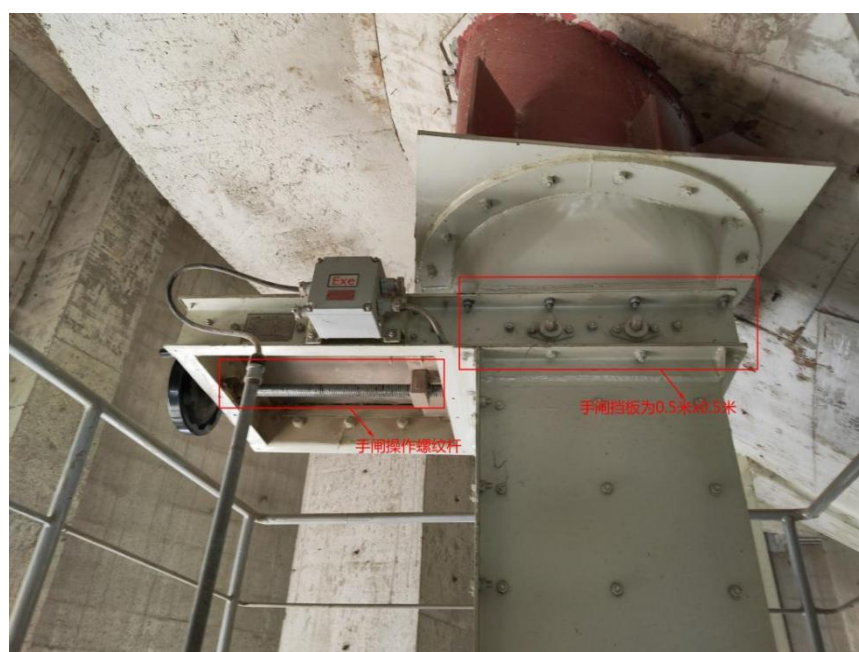
1.事发辅助出粮口经金属圆管连接至仓外约 0.6 米的位置安装有方形手闸（图 8），尺寸为 0.5 米×0.5 米，手闸工作原理为手动旋转圆盘，带动螺纹杆把方形管道内的挡板推出至闭合位置，达到拦截粮食的目的。据吉家奎和杨沛良等人反映，事发时，涉事辅助出粮口手闸为打开状态；事发后，因防止救援过程中仓内余粮继续从涉事辅助出粮口流入溜管，故现场人员把手闸关闭。

图 8 涉事辅助出粮口手闸在事发后已被关闭

1.东莞深粮公司安全生产主体责任落实不到位，未按规定对 SL5311 清仓作业制定作业方案，未明确有限空间作业人员及其安全职责<sup>[8]</sup>；安全隐患排查治理工作不力，对作业现场安全风险辨识不足，未采取技术、管理措施，未及时发现并消除 SL5311 筒仓辅助出粮口手闸在作业过程中能被随意打开的事故隐患。

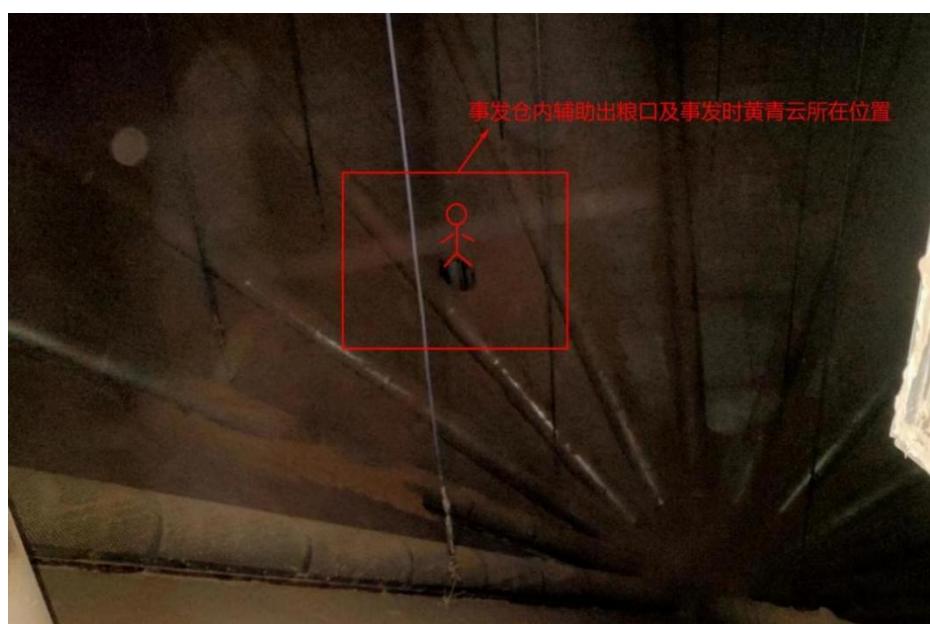
图9 SL5311 筒仓内的辅助出粮口

2.事发具体位置位于 SL5311 筒仓内壁的一个辅助出粮

口处（图9），该出粮口为金属圆管结构，直径0.5米，管口与筒仓内壁持平，且无盖板。调查组结合专家现场勘察及相关谈话笔录分析，事发时涉事仓内管口至手闸间的管段被小麦填充，管口被覆盖，仓内环境昏暗且扬尘较大，难以确定出粮口的具体位置，黄青云站在出粮口上进行作业时，仓外手闸被打开，从而导致出粮管内的小麦下坠，黄青云随小麦一同跌入出粮溜管内。

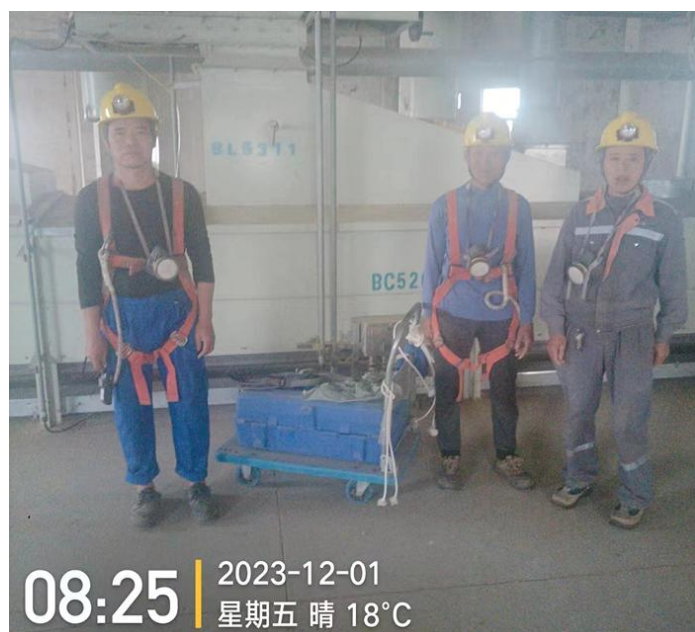
图 10 清仓人员劳动防护用品佩戴情况

3.结合相关谈话笔录和检查事发当天清仓作业人员使用劳动防护用品情况了解到，进仓作业前，杨沛良对作业人员的劳动防护用品和通讯设备佩戴情况进行了检查确认（图10）。事发时，作业人员佩戴有安全帽、防尘口罩、五点式安全带、安全绳、头灯、对讲机和气体检测仪。

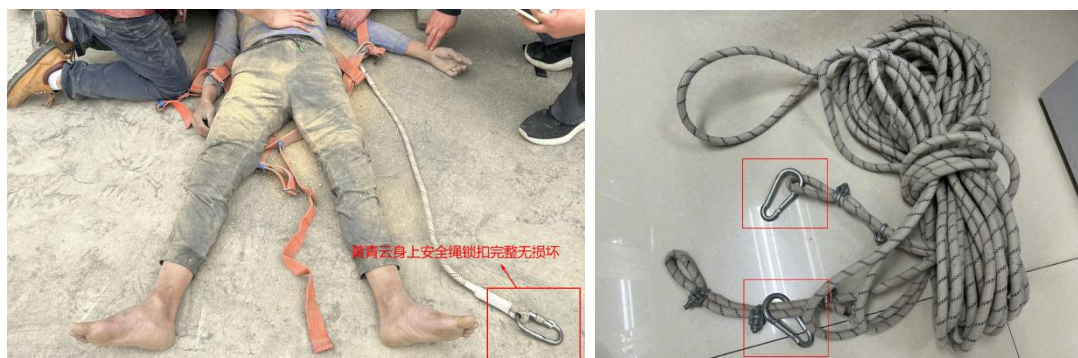
图 11、12 事发当天黄青云使用的安全绳

时，私自解除身上的安全绳<sup>[7]</sup>，导致自身随辅助出粮管内的小麦一同坠入下方的溜管内。
