# 东莞大朗百亿建筑材料回收站“9·10” 一般车辆伤害事故调查报告

东莞市政府事故调查组

2024 年 4 月

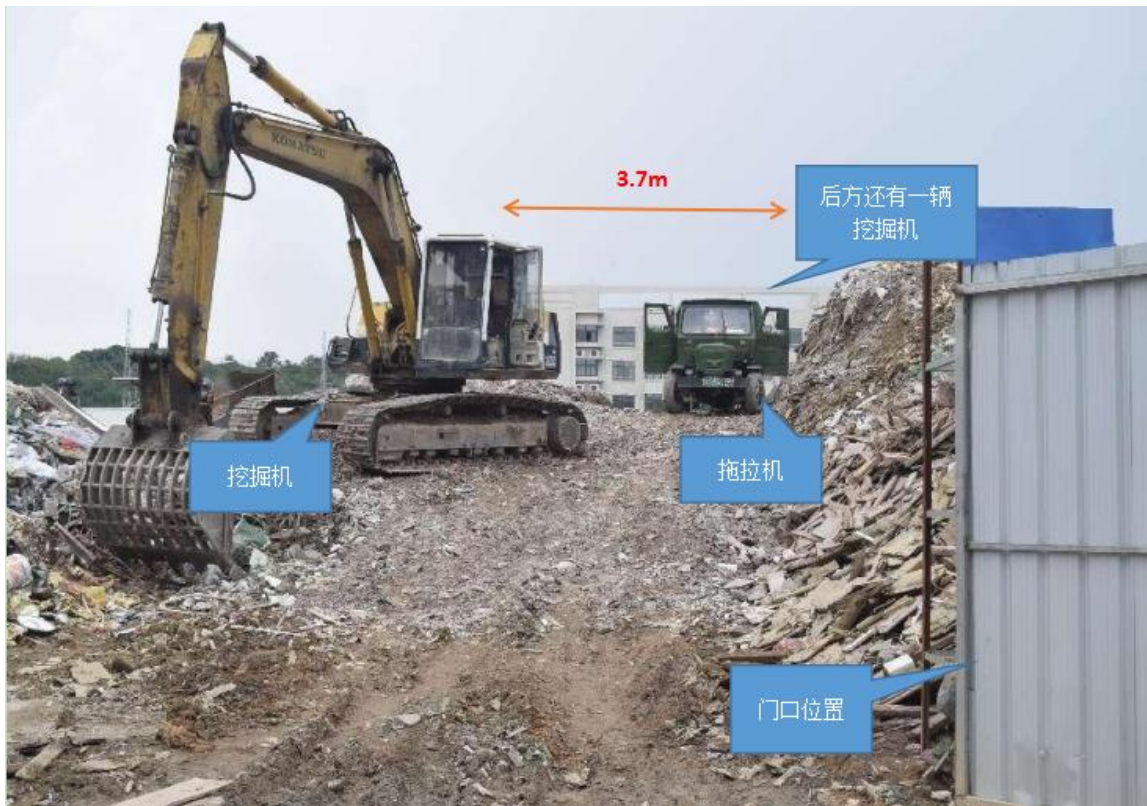
**2.道路情况。**事故现场位于东莞市大朗镇新马莲村永安路 12 号旁土地黄溢锋回收站内，场地四周用铁皮围蔽，回收站内两旁堆放建筑材料，场内中间设土路 1 条，土路为纵向呈东西走向，中段高，两头低，路宽 3.7m，无障碍物遮挡视线，视野良好，路面凹凸不平，未专门设置人行道。事故发生时靠近门口的位置停放一辆挖掘机，涉事拖拉机停在土路中段位置，土路末端停靠着另外一辆挖掘机。

图 5 拖拉机事故发生时道路情况

3.黄溢锋回收站未对场内道路进行规划建设，土路狭窄，未设置人车分流<sup>[6]</sup>，未设置道路行车指示以及相关安全警示标志<sup>[7]</sup>。

城市管理和综合执法部门要强化辖区内建筑垃圾源头管控，做好对辖区建筑工地、泥头车企业、建筑垃圾收纳场的宣传教育和监督管理工作，综合运用多种形式监督擅自设立收纳场处理建筑垃圾的违法行为，发现一宗，查处一宗；督促辖区内已取得核准许可的建筑垃圾收纳场建立机动车车辆台账管理，及时排查场内机动车车辆的隐患问题，严格按照规定要求设置人车分流，设置道路行车指示以及相关安全警示标志；联合交警部门定期对建筑垃圾收纳场内的运输车辆排查摸底，从根本上杜绝场内车辆无牌无证、驾驶员无证驾驶的违法行为。
