# 东莞樟木头观音山森林公园会展中心顶棚维修 工程“1·9”一般高处坠落事故调查报告

东莞市政府事故调查组

2024年5月

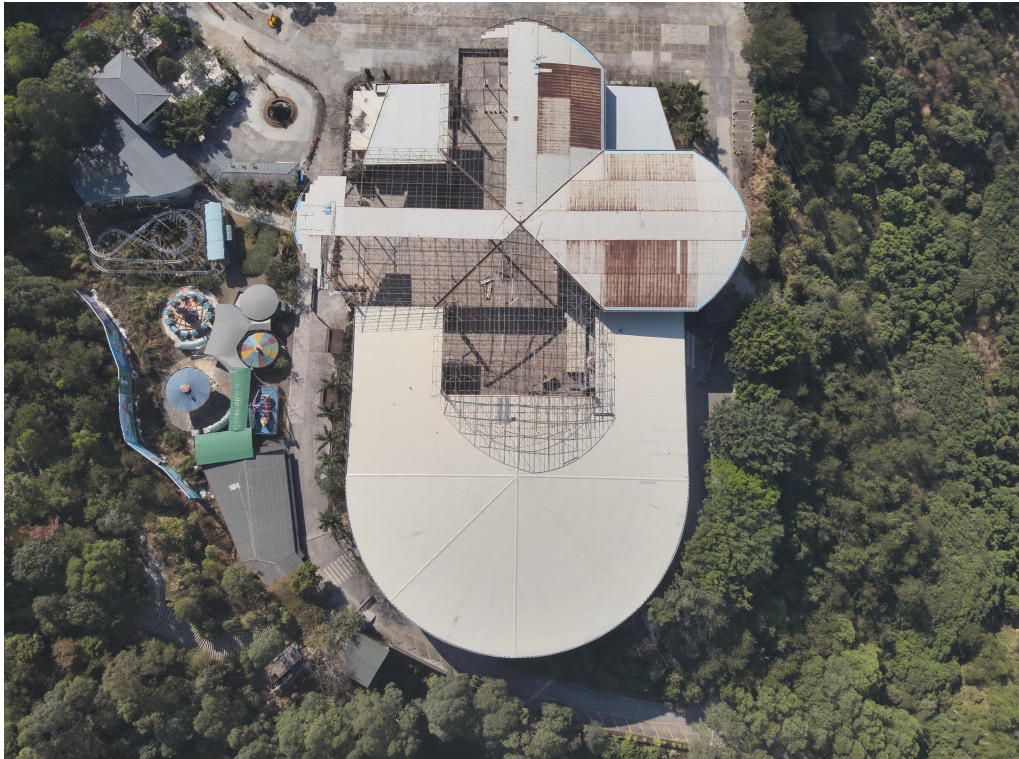
观音山森林公园会展中心占地面积 12523.78 平方米，属于钢结构网架工程。该网架顶棚分上下两层，由于年久失修出现漏雨情

况，需进行顶棚维修翻新。事故发生于下层顶棚，事故发生处距离地面高度约 14 米。

图 1 涉事顶棚俯瞰图

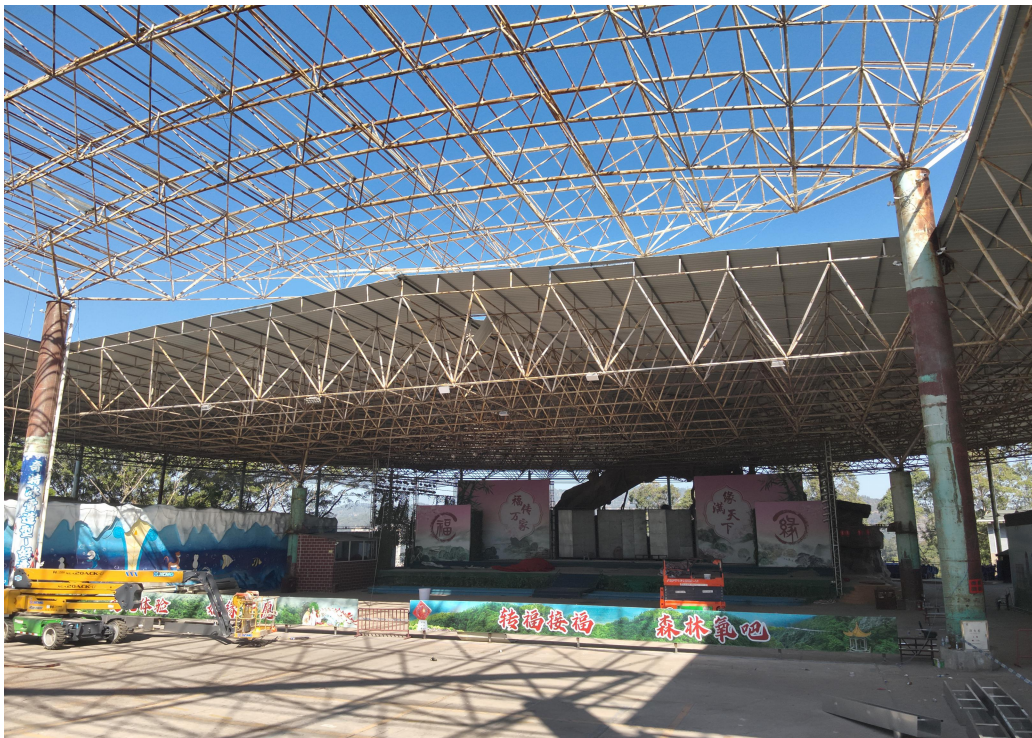
图2 涉事工程顶棚概况

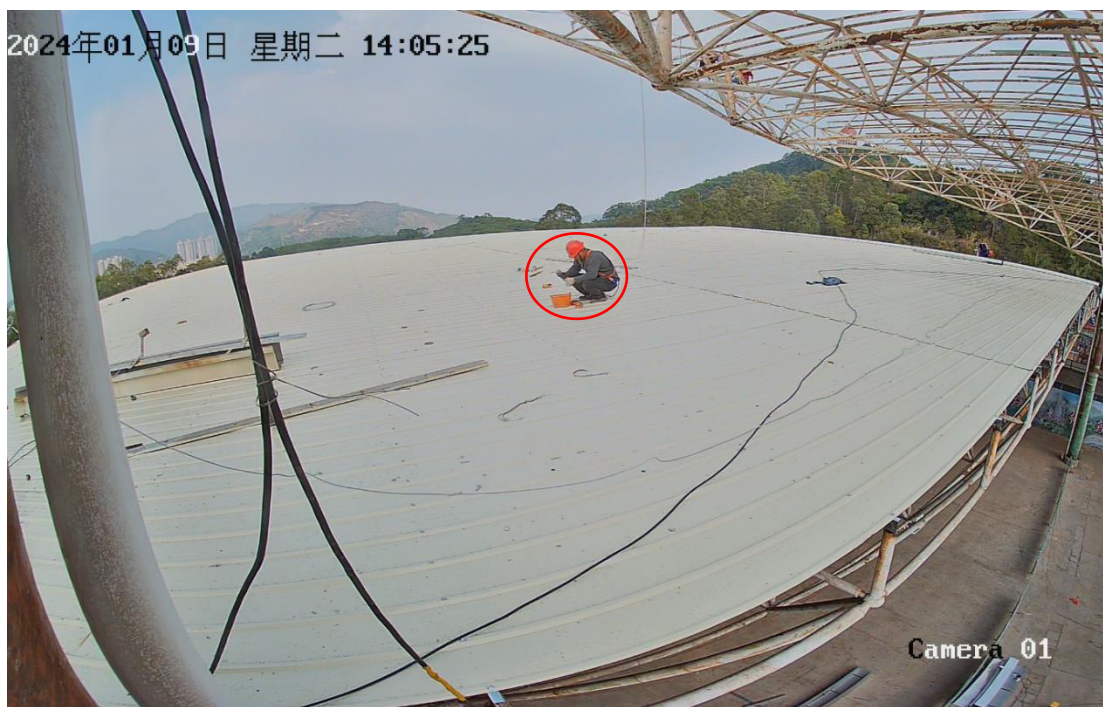
2024 年 1 月 9 日 13 时 30 分许，3 名施工人员付剑、覃声动、朱兴国开始在观音山森林公园会展中心舞台上顶棚进行彩钢瓦固定作业（打螺丝钉固定）。现场视频监控显示，当天 14 时 05 分许，付剑在舞台上顶棚中间位置一工具桶处整理完施工工具后，往顶棚东南方向行走至距顶棚边沿约 3 米处时，不慎踏空，从距离地面约 14 米的棚顶坠落至地面无法动弹。事故发生时付剑有佩戴安全帽，身上有佩戴安全带但安全带挂钩未进行固定。

图 3 付剑整理工具视频截图

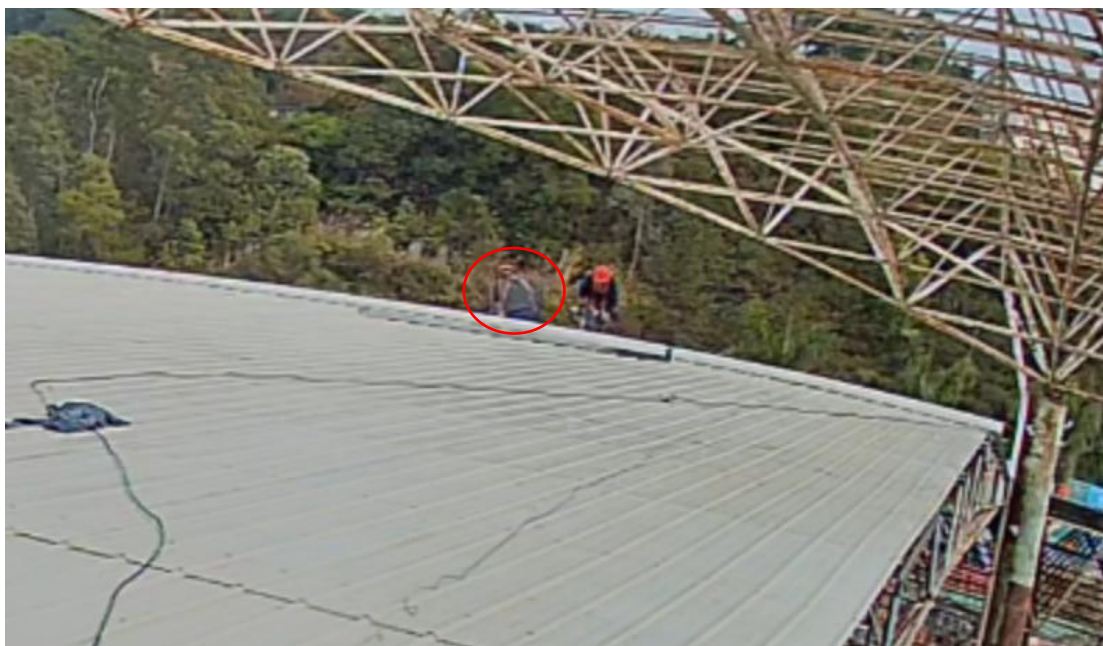
图 4 付剑坠落瞬间视频截图

1.付剑安全意识淡薄，在距离地面约14米高的顶棚进行高处作业时，身上有佩戴安全带但安全带挂钩未进行固定，未正确使用安全带<sup>[2]</sup>。

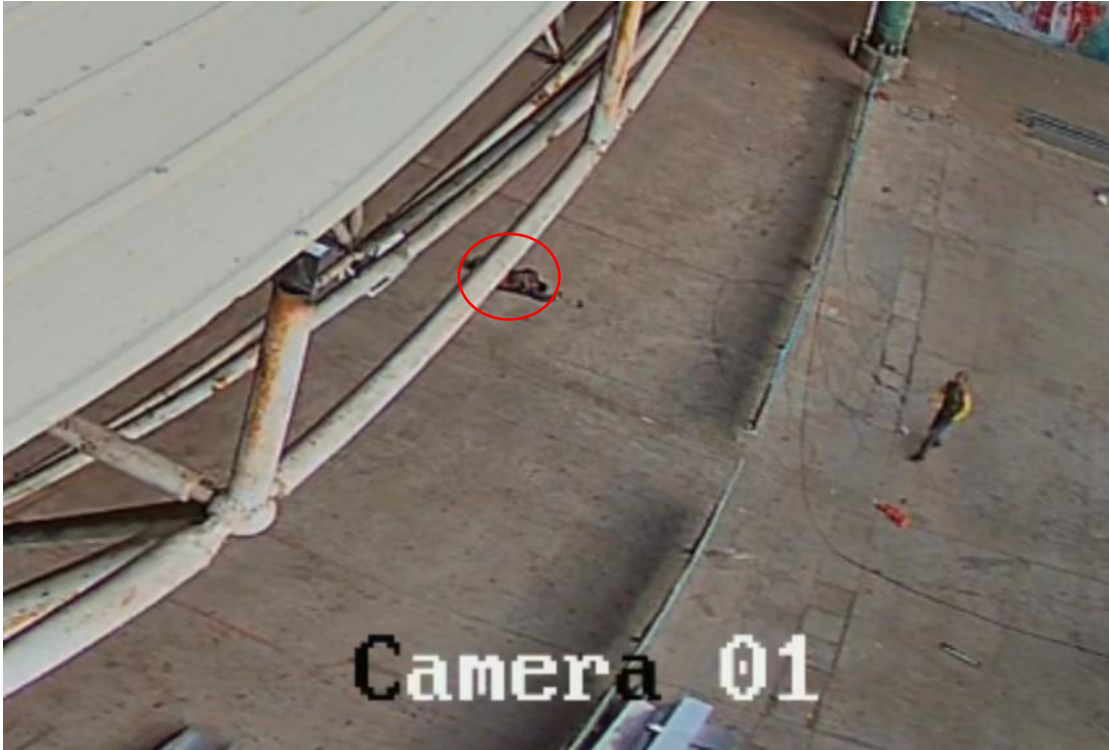
图 5 付剑坠落地面后视频截图

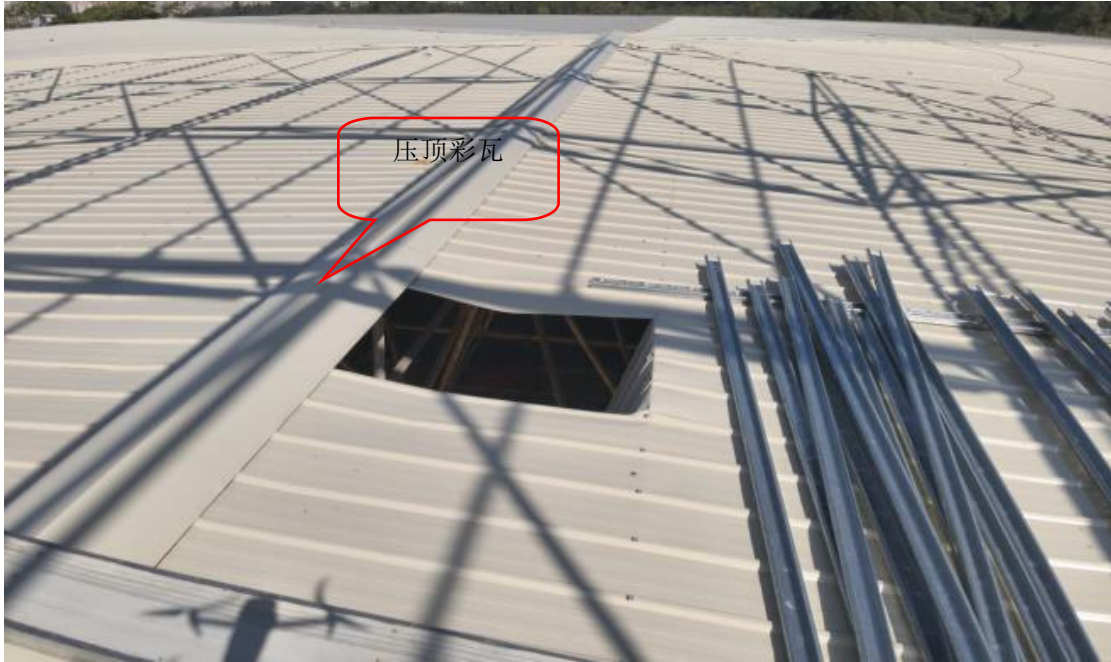
涉事的顶棚距离地面高度约14米，棚面坡度约13°，顶棚网架结构厚度约4米，未见安装防护网。事故发生后留下一个约0.9\*1.5平方米的洞口。

图 6 涉事顶棚棚面情况

涉事顶棚两根支撑钢柱之间的距离约 37.0 米，中间是东西分水界，分水界上敷设有压顶彩瓦（见图 6），横截面呈等边三角形，规格：厚度 0.476mm，边长 200mm，底宽 350mm，单块压顶彩瓦长 4000mm；以分水界为中心，两边各有檩条（见图 7）13 条，檩条横截面呈凹字形，规格：厚度 2.0mm，底宽 80mm，高 30mm，长 6500mm，南北方向敷设，檩条之间的间距约 1.50 米。

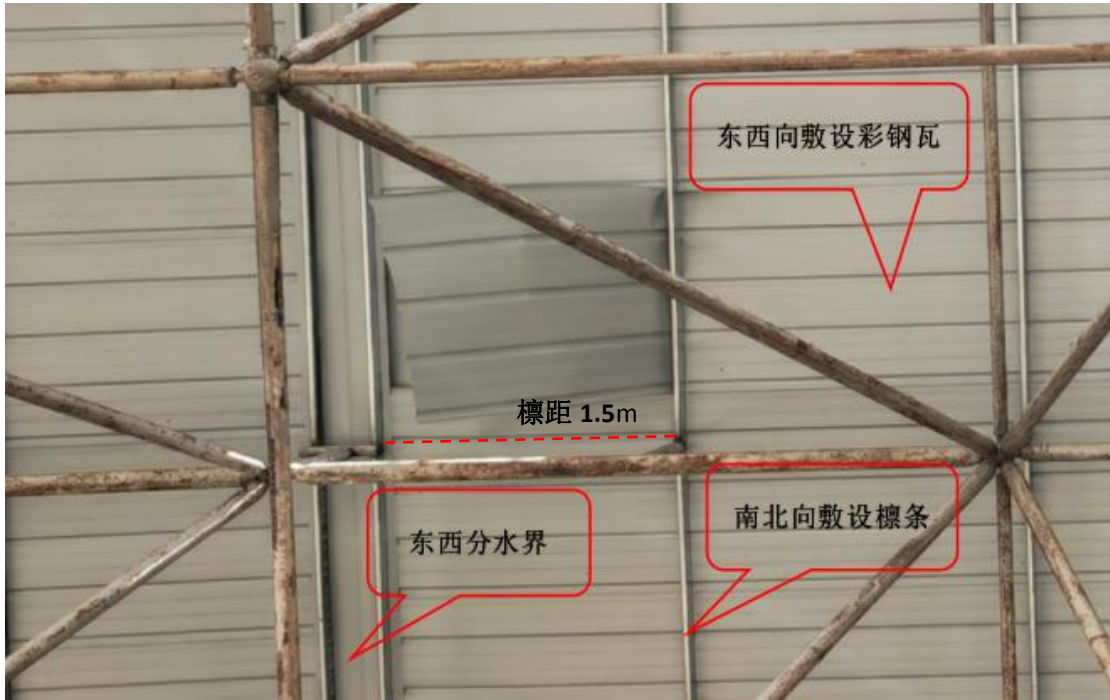
图7 涉事顶棚檩条、彩钢瓦

涉事顶棚更换的彩钢瓦型号为 900 型，灰白色，东西方向敷设，宽度约 0.90m(展开宽度约 1.0m)，厚度约 0.476mm，长度在 3.70m 至 10.0m 之间。发生事故的彩钢瓦长度 6.70m。

经分析，彩钢瓦厚度仅 0.476mm，架设在檩距为 1.50m 的檩条之间，一端没有打螺丝钉固定时，重力作用下易发生变形，彩钢瓦承载力不足以承受付剑身体的重量。

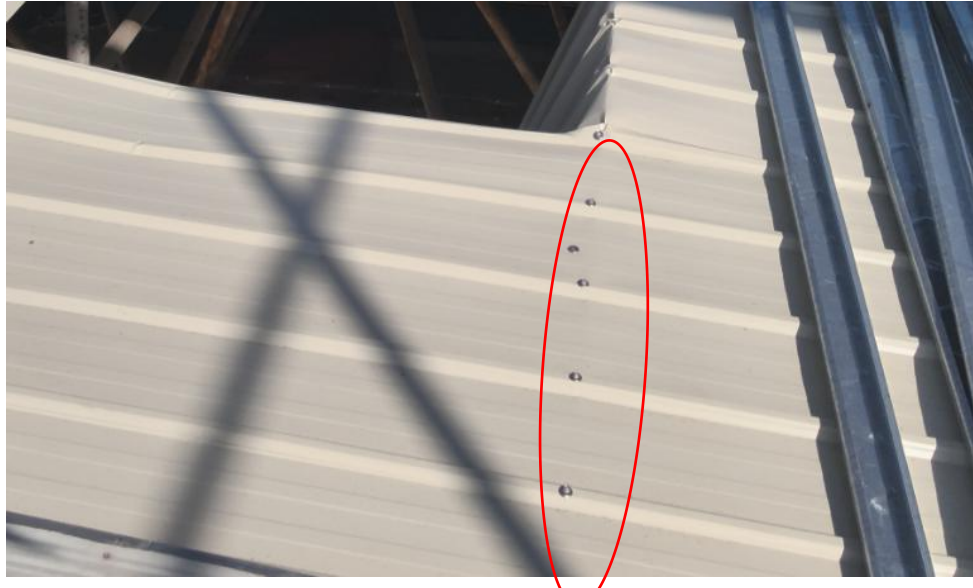
图 8 彩钢瓦上打好的固定螺丝钉

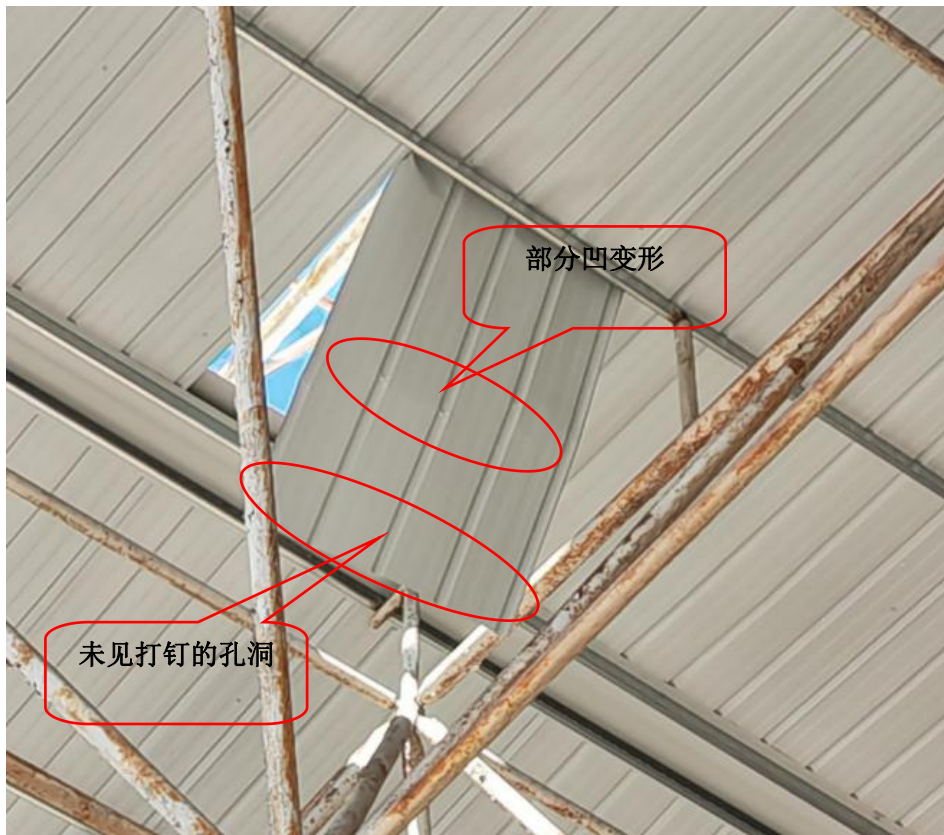
2.涉事顶棚未搭设临时走道板、防坠网<sup>[3]</sup>，涉事彩钢瓦靠近分水界的一端未打螺丝钉固定，彩钢瓦承载力不足以承受付剑的重量，付剑在顶棚行走时踩踏未经固定的彩钢瓦导致踏空坠落至地面。

图 9 付剑坠落留下的缺口
