# 东莞虎门隆堡玻璃制品有限公司“12·31” 一般机械伤害事故调查报告

东莞市政府事故调查组

2024 年 5 月

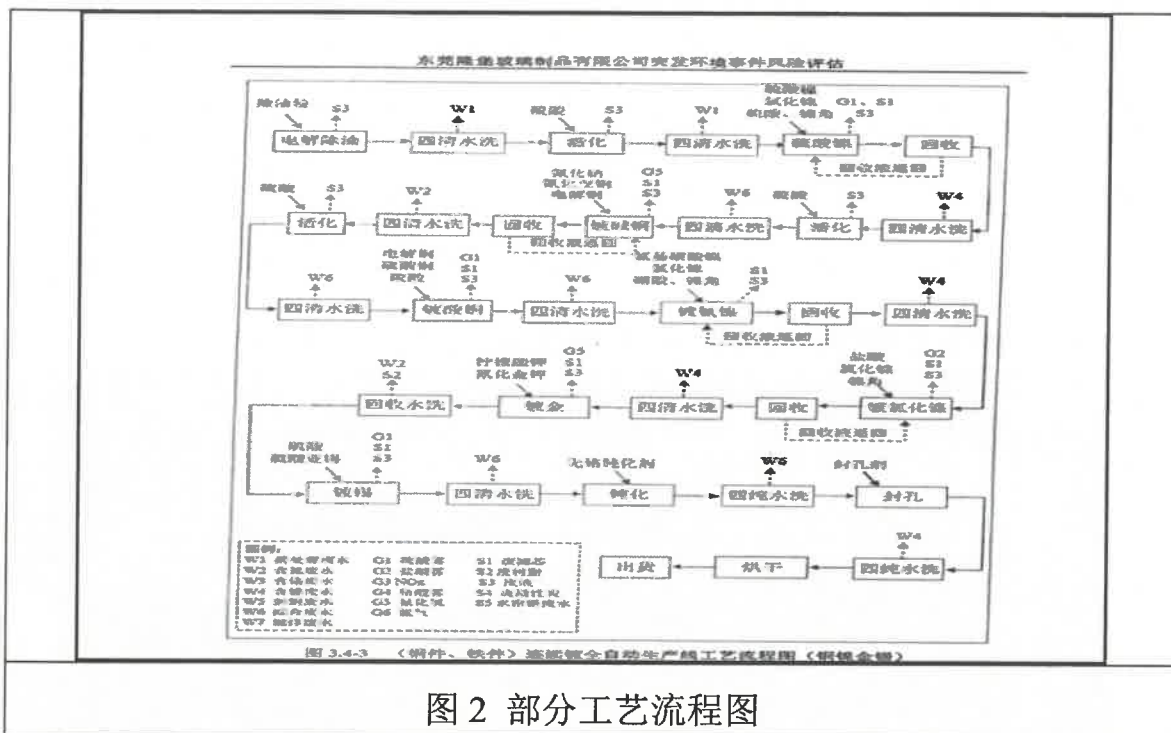
图 2 部分工艺流程图

2. 经现场勘查，涉事车间电镀作业涉及除蜡、活化、超声波清洗、电解除油、脱膜、碱铜、氰化亚铜、焦铜、酸铜、光镍、杂色、白铜锡等工艺。事故区域属于电镀生产工艺流程的电镀碱铜缸池，镀液由氰化钠、氰化亚铜、电解铜等物质混合而成，pH 值为 8-10，生产温度一般在 45-55℃（见图 2）。

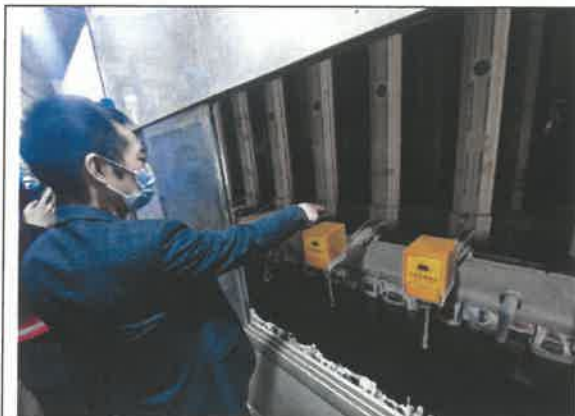
图 3 现场人员实地指认

3. 事故现场位于全自动线传动运行部位，两立臂之间（见图 3、4）。

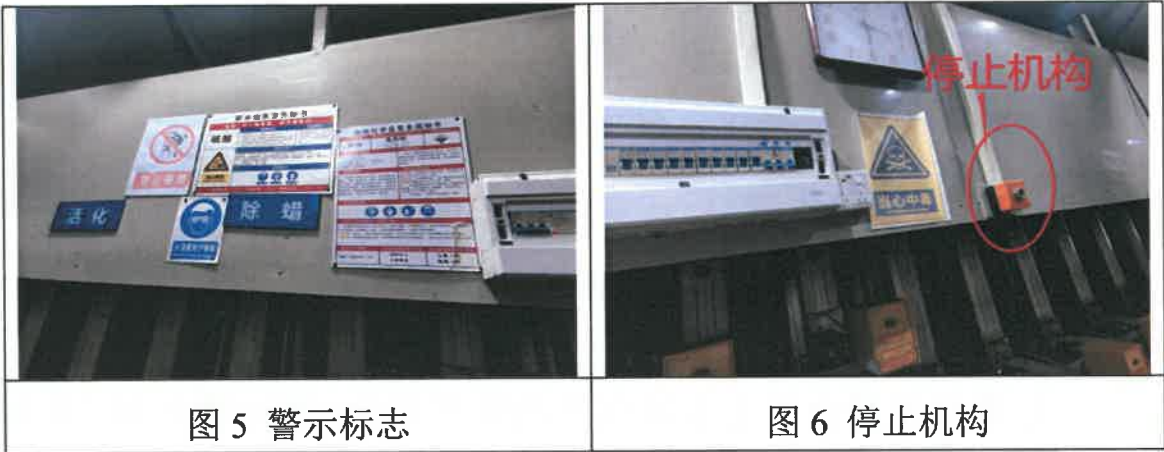
4. 据现场勘查，涉事自动线设备未在相应运行部位张贴明显的

自动流水线操作规程<sup>[1]</sup>，仅设置有“硫酸职业病危害告知卡”“必须戴防护眼镜”“禁止攀爬”“当心中毒”警示标志，未设置“当心机械伤人”<sup>[2]</sup>等安全警示标志<sup>[3][4]</sup>（见图 5）。

涉事自动线存在多人协同操作情况，仅设有一个暂停按钮，未在多个操作点设置可用的紧急停止机构<sup>[5]</sup>（见图 6）。

[4] 《电镀生产装置安全技术条件》（AQ5203—2008）第 15.1 条规定：装置的各种安全与警告指示应在装置的相应部位上作出明显标志。

c.由多人协同操作的机器，每个操作点都应设置紧急停止机构。

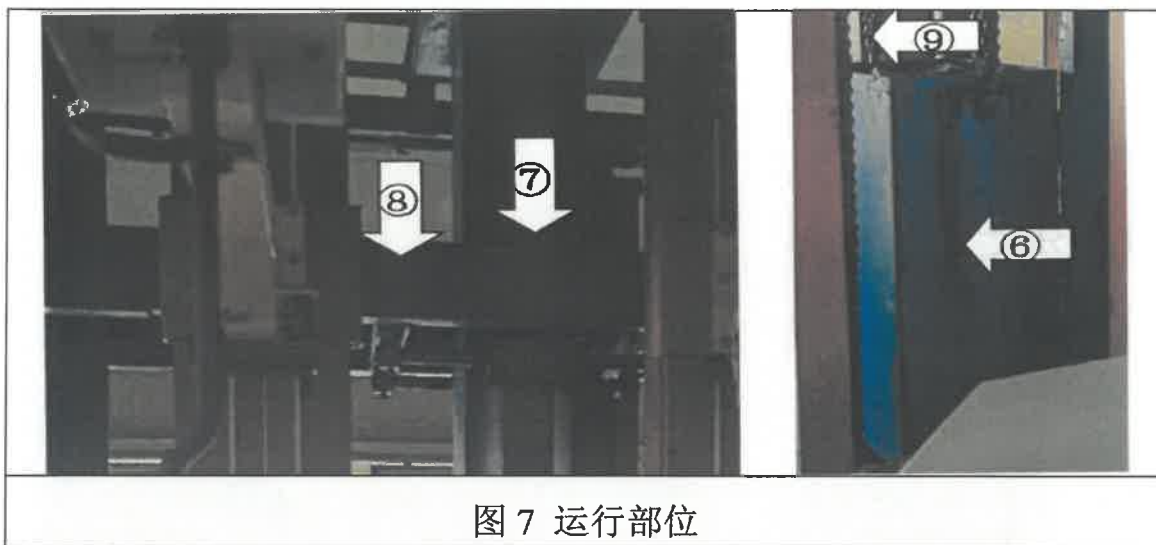
图 7 运行部位

5. 经现场勘察，涉事自动线内部存有狭窄空间，空间内光线较弱，设备零部件与线路交错杂乱，自动线温控开关阀即设置在内部。涉事自动线运行部位由配重吊桶（⑥）、导向轮（⑦）、提升架（⑧）、

传送链条 (⑨) 组成 (见图 7)。

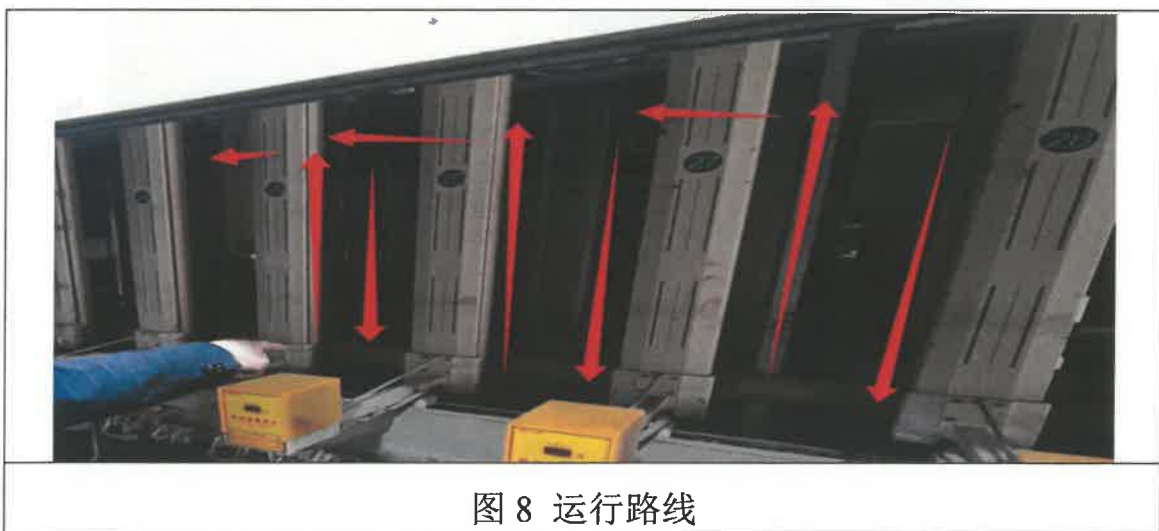
图 8 运行路线

6.根据现场还原事故自动线运行情况，传动部位运行架运动路线为：运行部分带动手臂部分下降→下降感应到位→运行部分带动手臂部分上升→上升感应到位→运行部分带动手臂部分前进→循环往复（见图 8）。

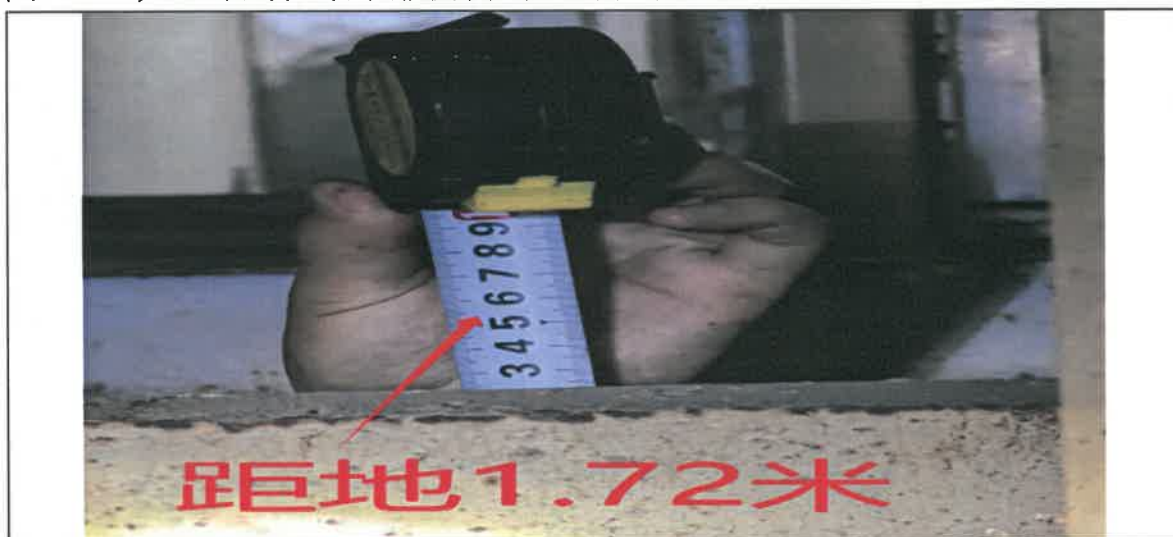
图 9 距离测量

7.经现场勘查测量，全自动线槽体内侧上沿部分与内部空间地

面垂直距离为 1.72 米（见图 9）；提升架与槽体内侧上沿部分横向距离为 7cm（见图 10）；立臂与提升架横向距离为 17.5cm（见图 11）；全自动线两排提升架距离为 53cm（见图 12）。

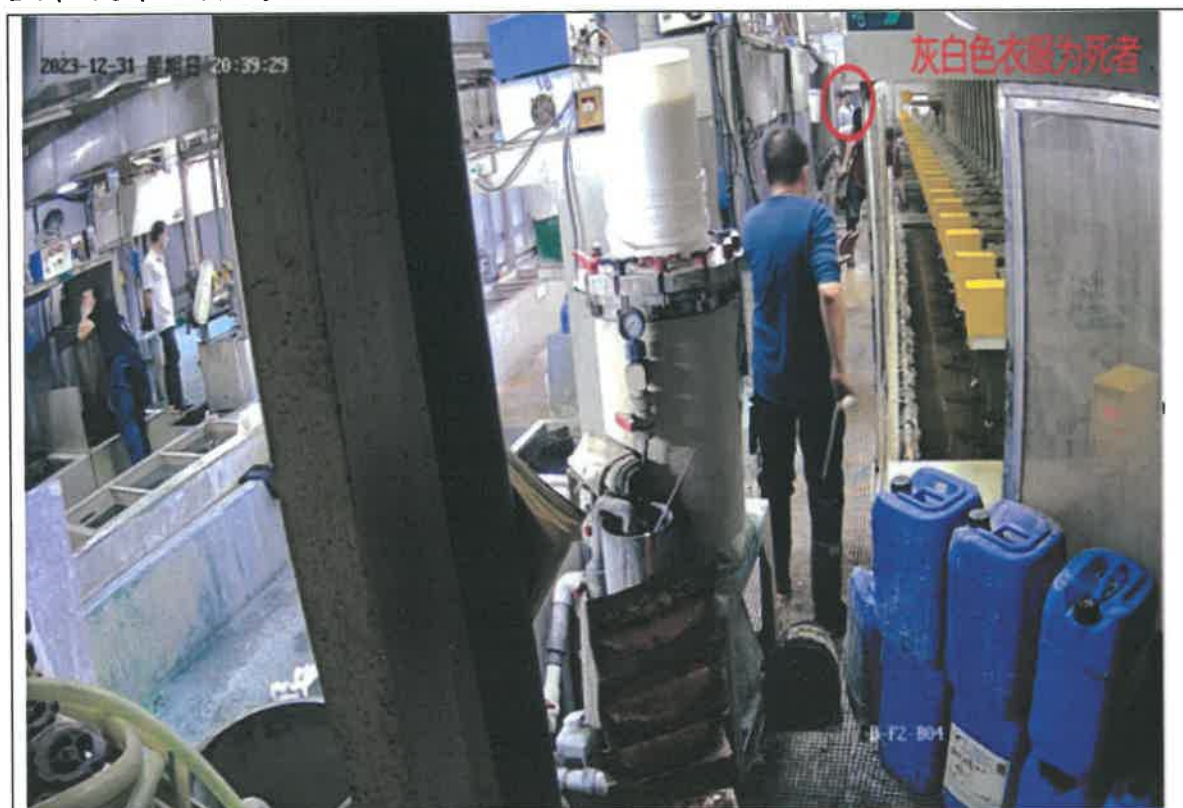
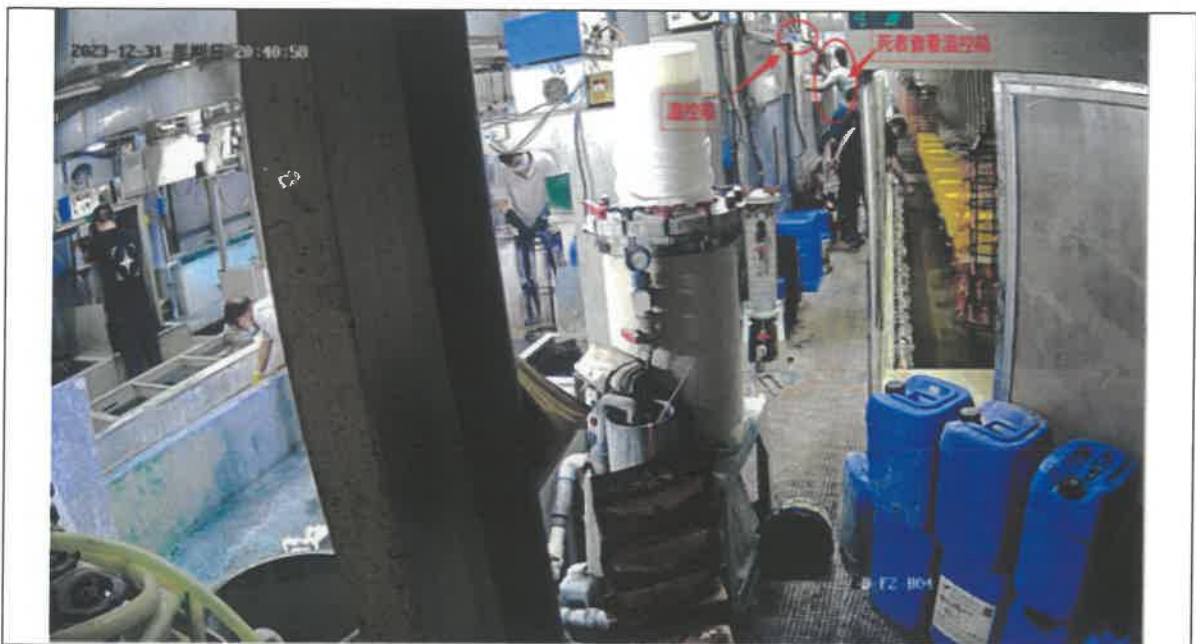
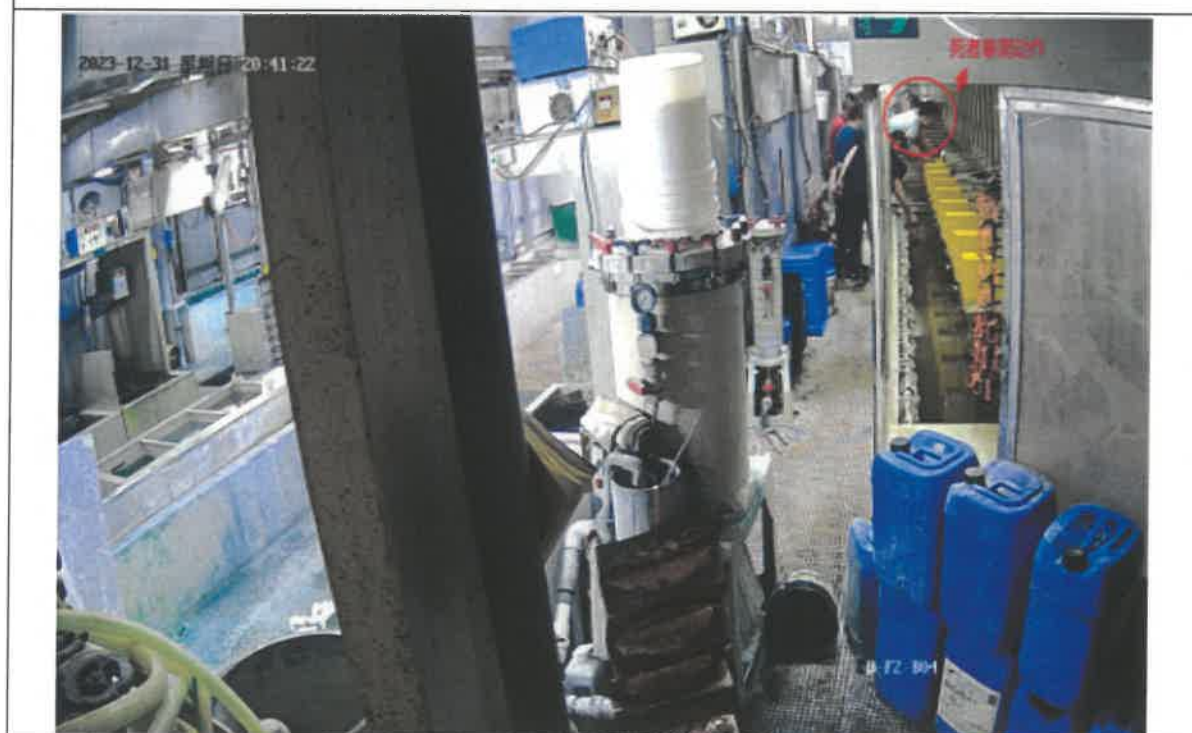
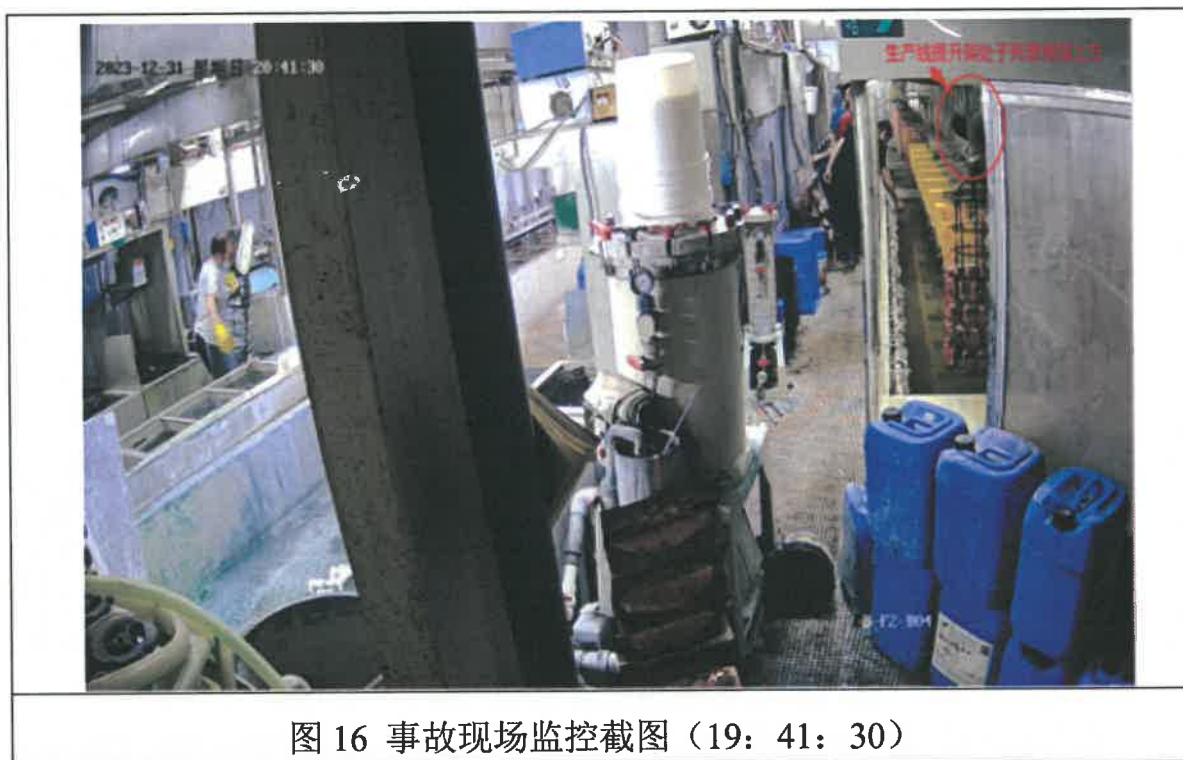
9. 根据监控情况，2023 年 12 月 31 日 19 时 39 分 29 秒，员工彭昌秤进入监控画面，到范秀福旁边查看情况。彭昌秤查看多功能温控箱情况后，爬上正在运行中的自动线。19 时 41 分 30 秒，彭昌秤跨过三个自动线挂臂后躬身踏在自动线槽体内侧上沿，此时自

动线提升架正在下降中，位置正处于彭昌秤背部上方（见图 13、14、15、16）。

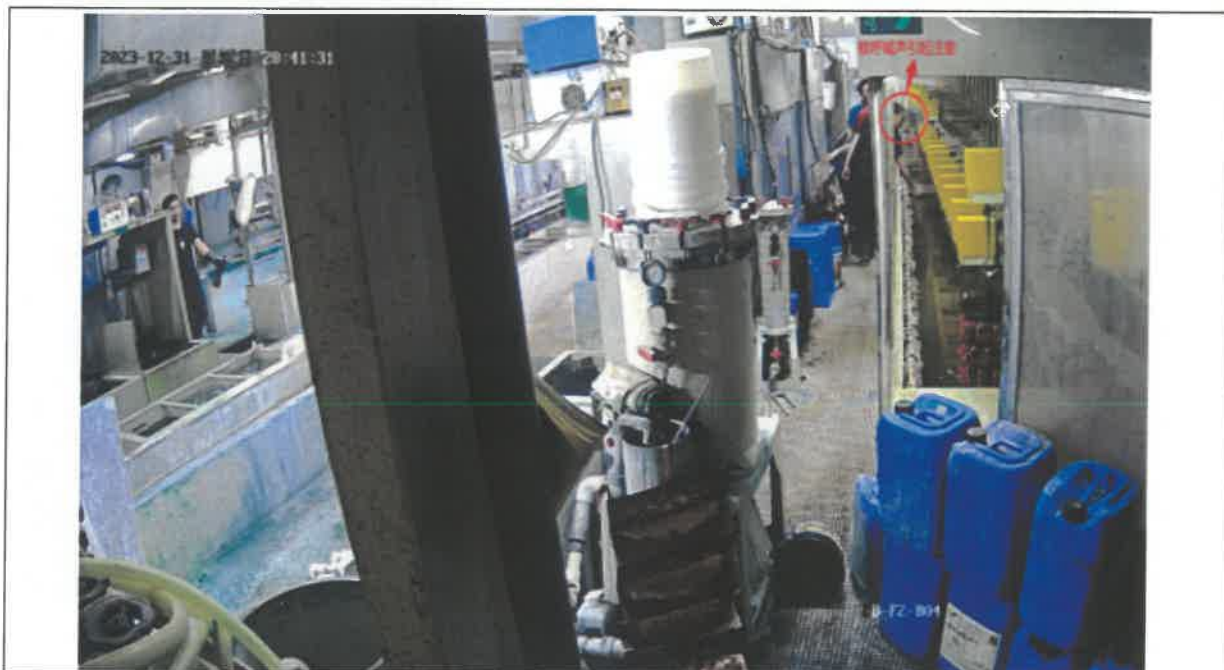
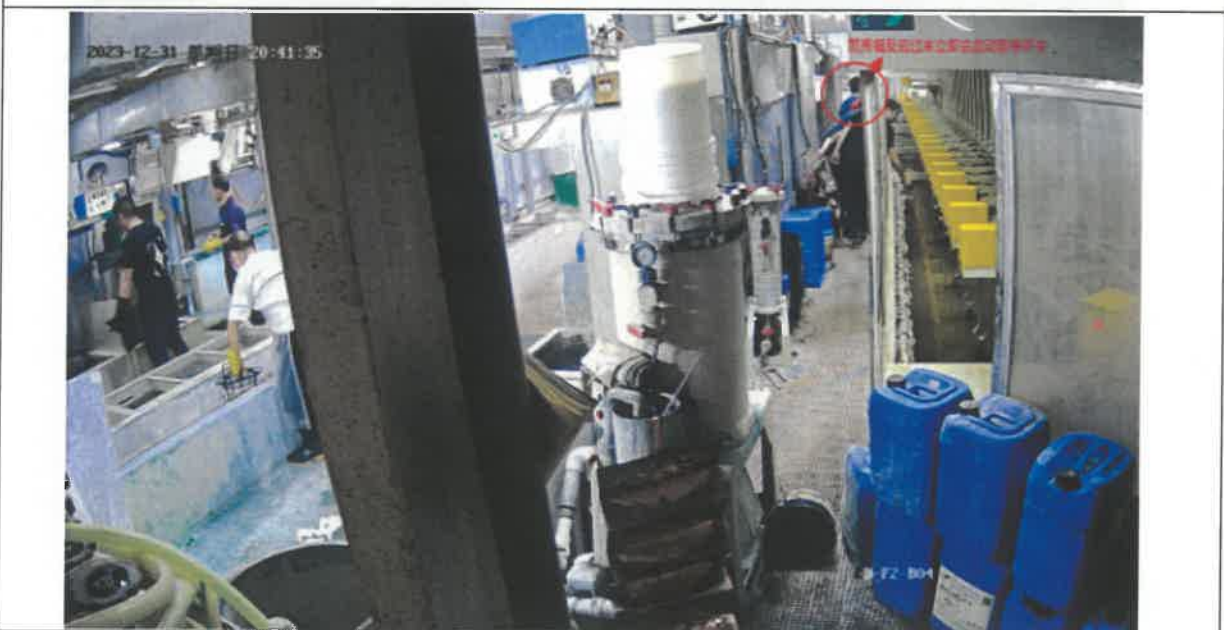
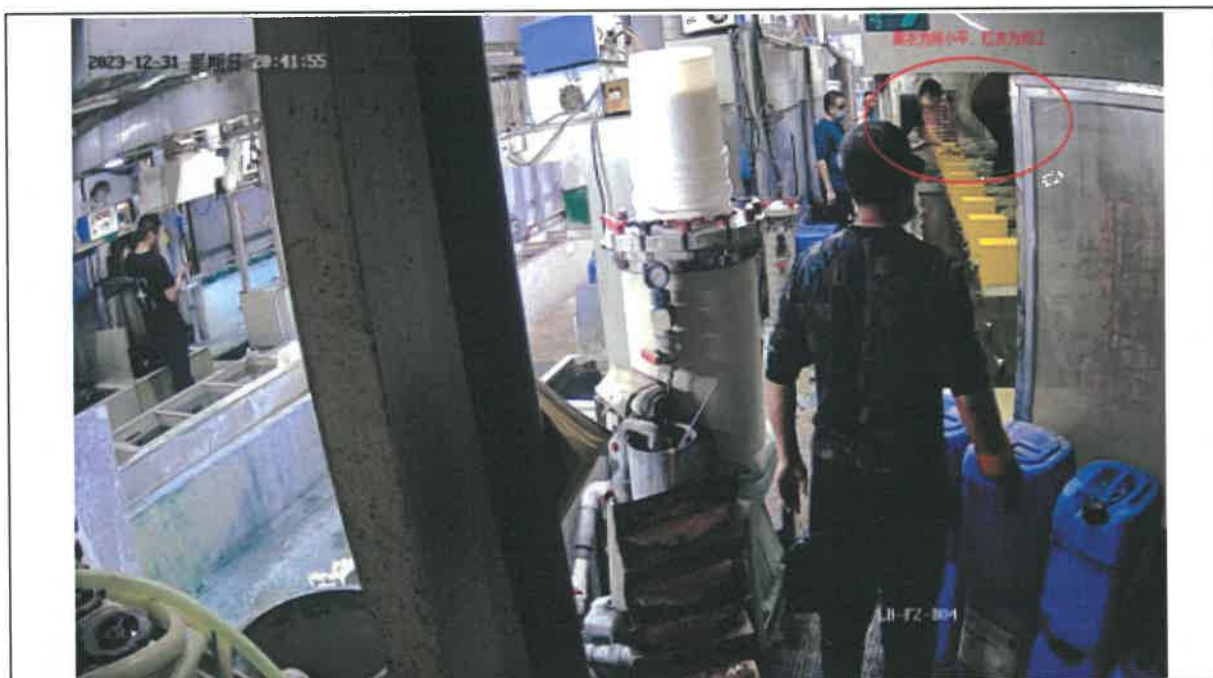
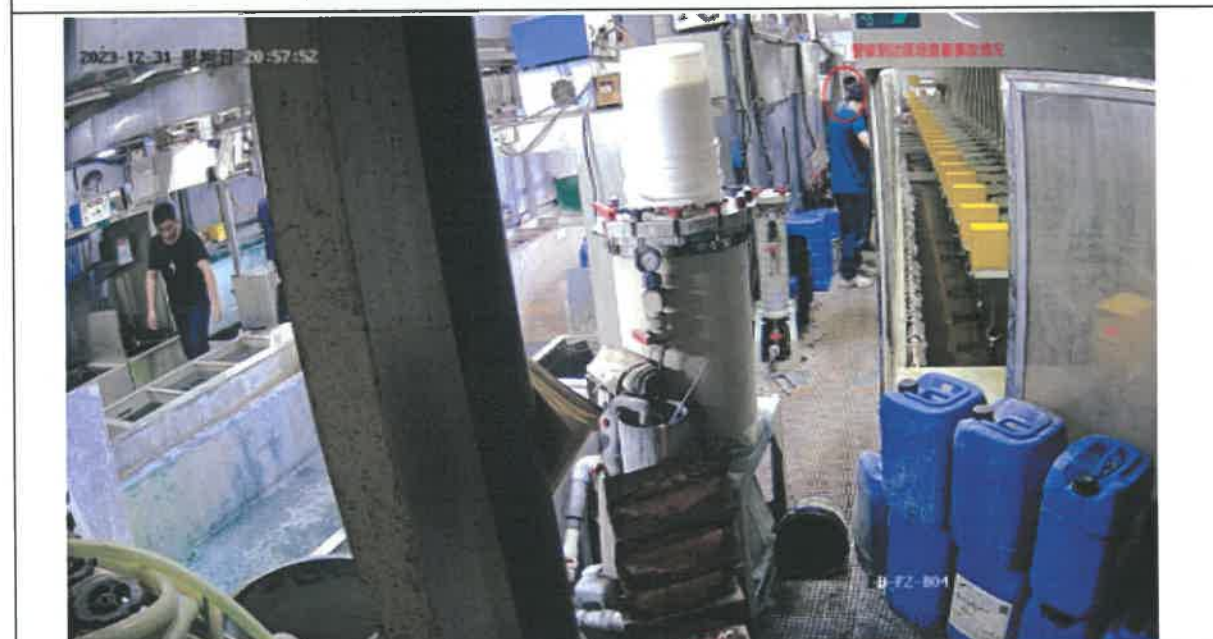
10. 根据监控及笔录情况，2023 年 12 月 31 日 19 时 41 分 31 秒，事故发生，彭昌秤传出“关机”的呼喊声，声音引起众人注意。随后范秀福转身去按下自动线停止按钮，自动线停止后，柯小平、肖江爬上自动线准备救援彭昌秤。19 时 57 分 52 秒，警察到达事故现场（见图 17、18、19、20）。

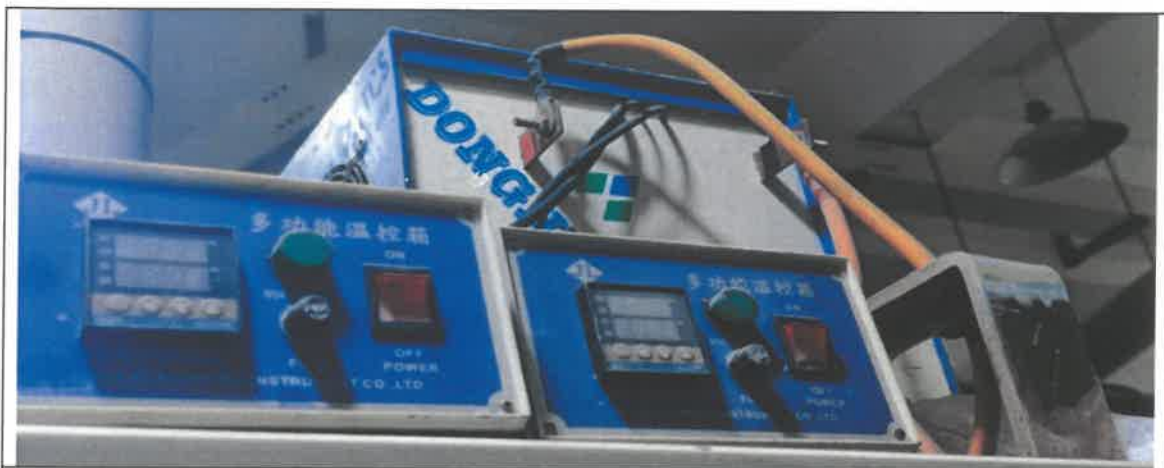
图 21 多功能温控箱

11. 现场监控显示，彭昌秤查看多功能温控箱。根据笔录情况，事发时全自动线的多功能温控箱温度数字显示不断跳动，温度计测量缸内镀液显示温度为 38 度，低于隆堡公司自动线要求温度（45-50℃），可能是自动开关、温控器、温控探头、热水管、电磁阀出现故障。经现场勘察，车间设备均处于断电状态，多功能温

控箱未通电，无数字显示（见图 21）。
