东莞中堂驰晨科技园有限公司改造工程  
“11·14”一般高处坠落事故  
调查报告

东莞市政府事故调查组

2024 年 6 月

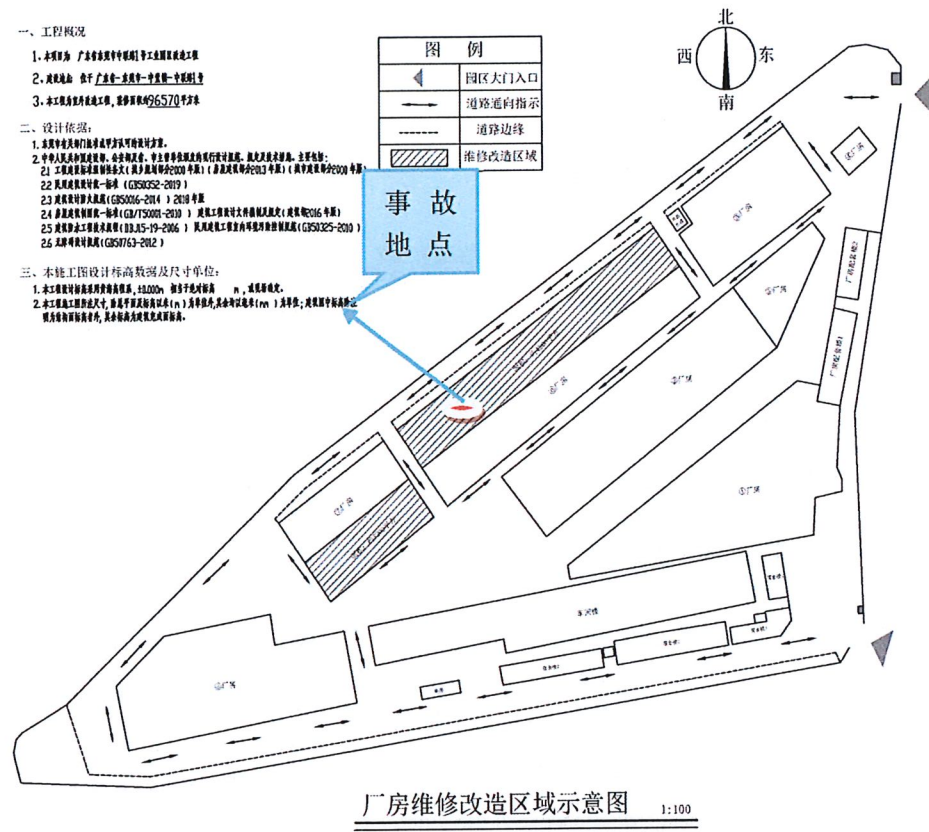
图 1 事故发生地俯瞰图

约 10.5~11.4 米，坠落高度为 11.03 米，事故发生地点为⑥号建筑物西北向的一侧采光瓦处。该采光瓦距离彩钢瓦材料堆放区 29.4 米，采光瓦高度为 11.03 米（见图 1）。

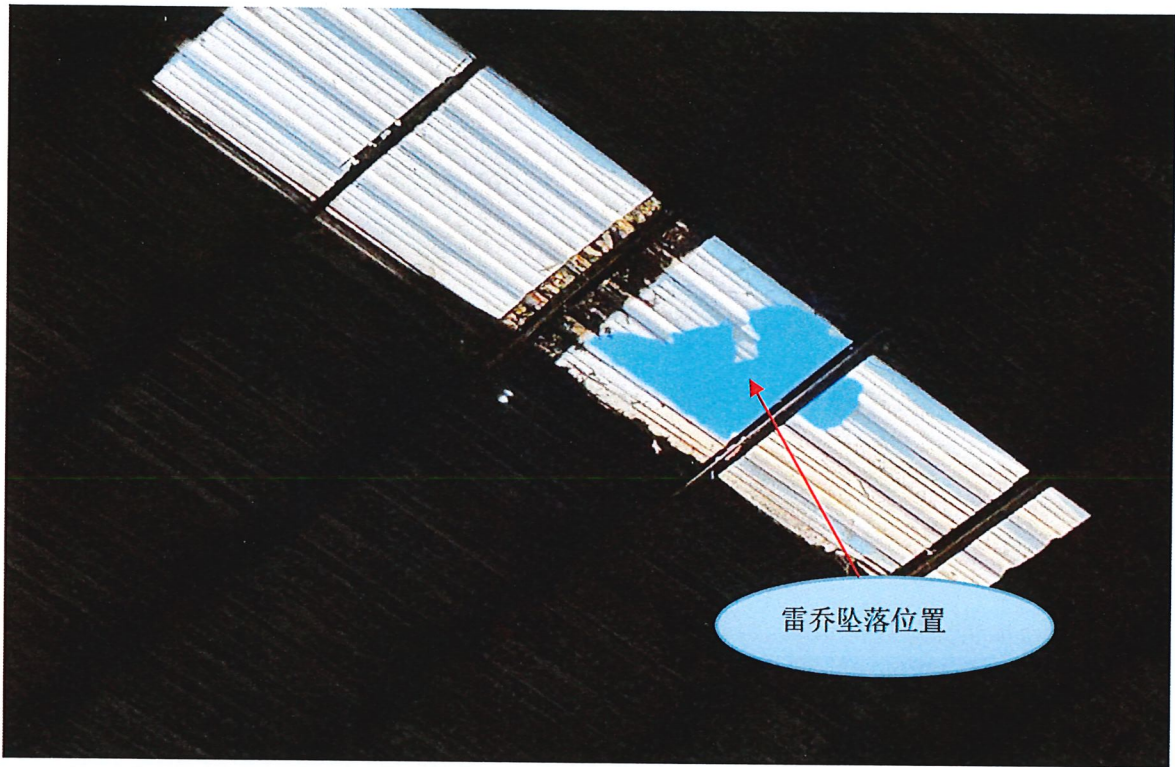
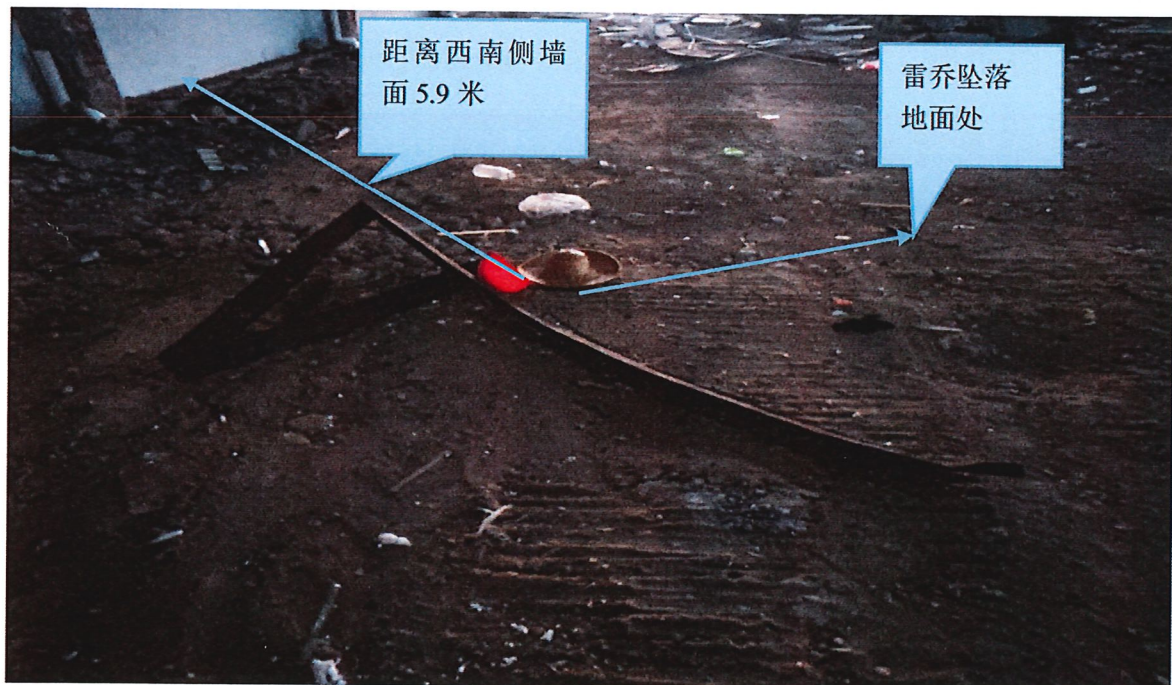
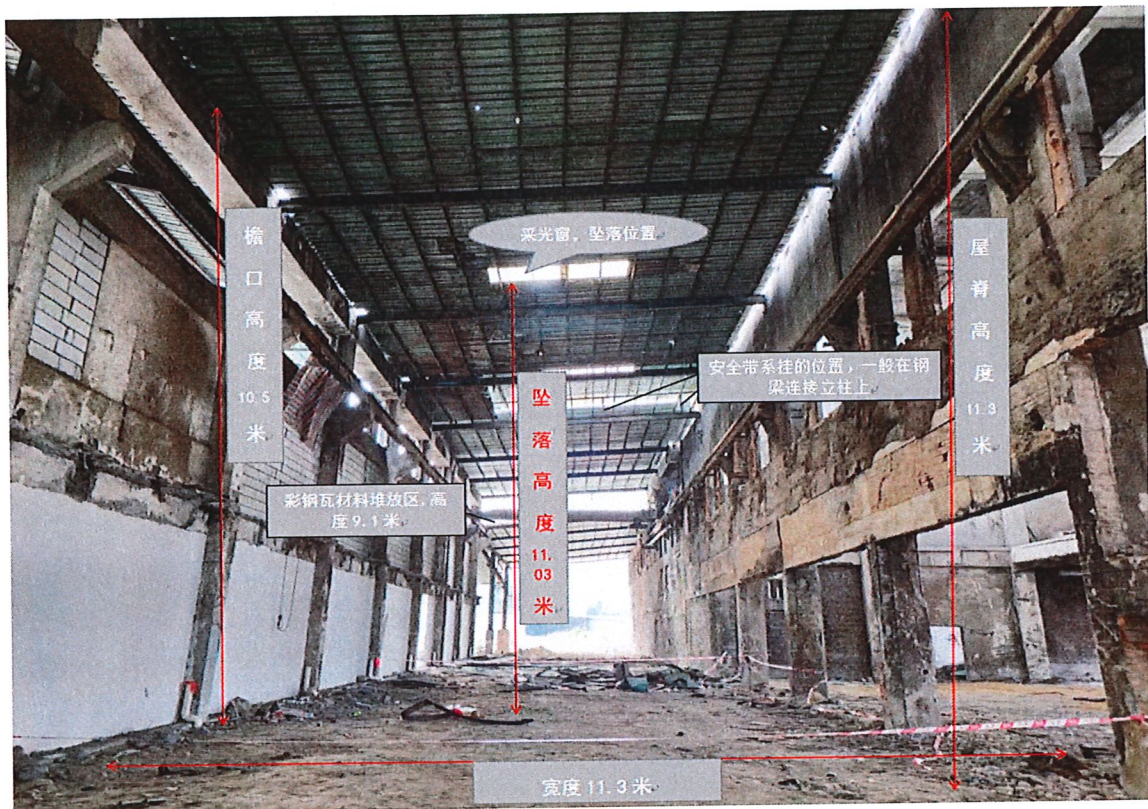
2023 年 11 月 14 日上午 11 时 15 分许，雷乔把新购买的彩钢瓦搬运至指定位置，余涛、张杨、郭雨泽 3 人则在其他侧面打固定螺丝，他们距离雷乔约有 20 米距离。雷乔将绑在身上的安全绳的另一端原用于挂至钢梁处固定的安全挂钩取掉后，未将安全挂钩挂至牢固可靠处，同时并未采取其他安全防护措施，以方便搬运新彩钢瓦。在搬运新彩钢瓦的过程中，雷乔踩在老旧的树脂透明采光瓦上，采光瓦破裂，雷乔从距离地面 11.03 米高的位置坠落至地面。余涛发现雷乔不见后，立即呼唤张杨、郭雨泽停下工作，乘坐移动升降机回到地面，发现雷乔仰躺在地面上，口鼻处有部分血迹，身上系有三点式安全带，身旁有一顶红色的安全帽。询问时，雷乔还能发出声音。余涛随后拨打 120 急救电话，并电话报告杨立军、肖武林。

1.中堂镇中环路 1 号的⑥号建筑，该处采光瓦距离彩钢瓦材料堆放区 29.4 米，采光瓦高度 11.03 米。（事发当时现场情况见图 2、图 3、图 4）

事故直接原因是：雷乔安全意识淡薄，在棚顶更换彩钢瓦的过程中，将绑在身上安全绳的另一端应挂至钢梁处固定的安全挂钩取下后，在未采取其他安全措施的情况下，违规作业<sup>[7]</sup>，踩破老旧的树脂采光瓦（树脂采光瓦不可承重<sup>[8]</sup>），从棚顶坠落至地面，导致死亡。
