# 东莞虎门禹顺智能科技有限公司装修工程 “2·28”一般其他伤害事故调查报告

东莞市政府事故调查组

2024 年 7 月

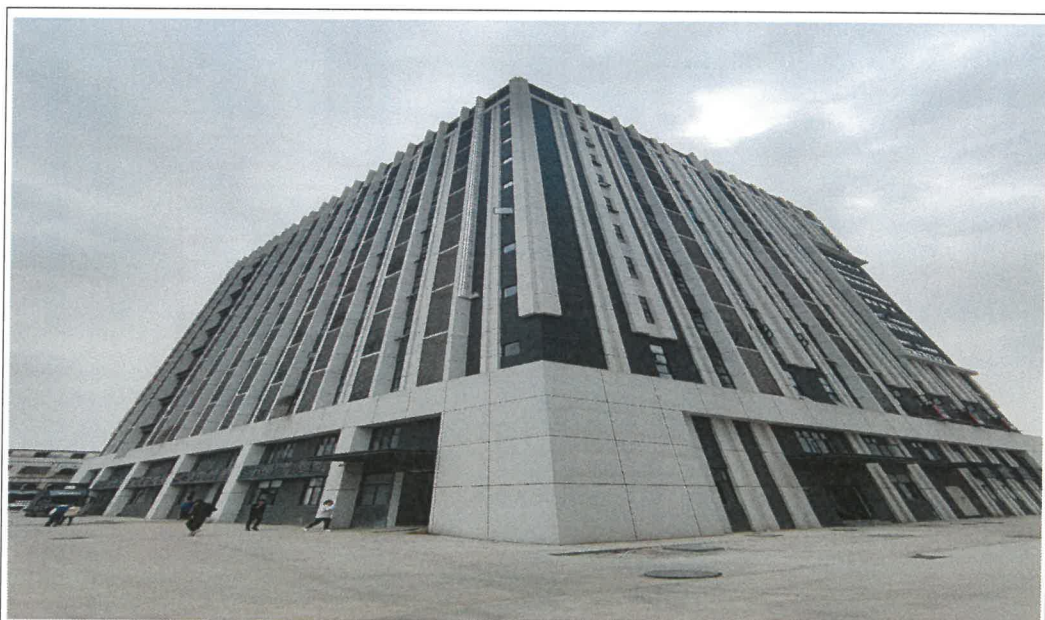
图 1 涉事建筑物

涉事建筑物（见图 1）为十层框架结构，建筑面积 20529.01 平方米。

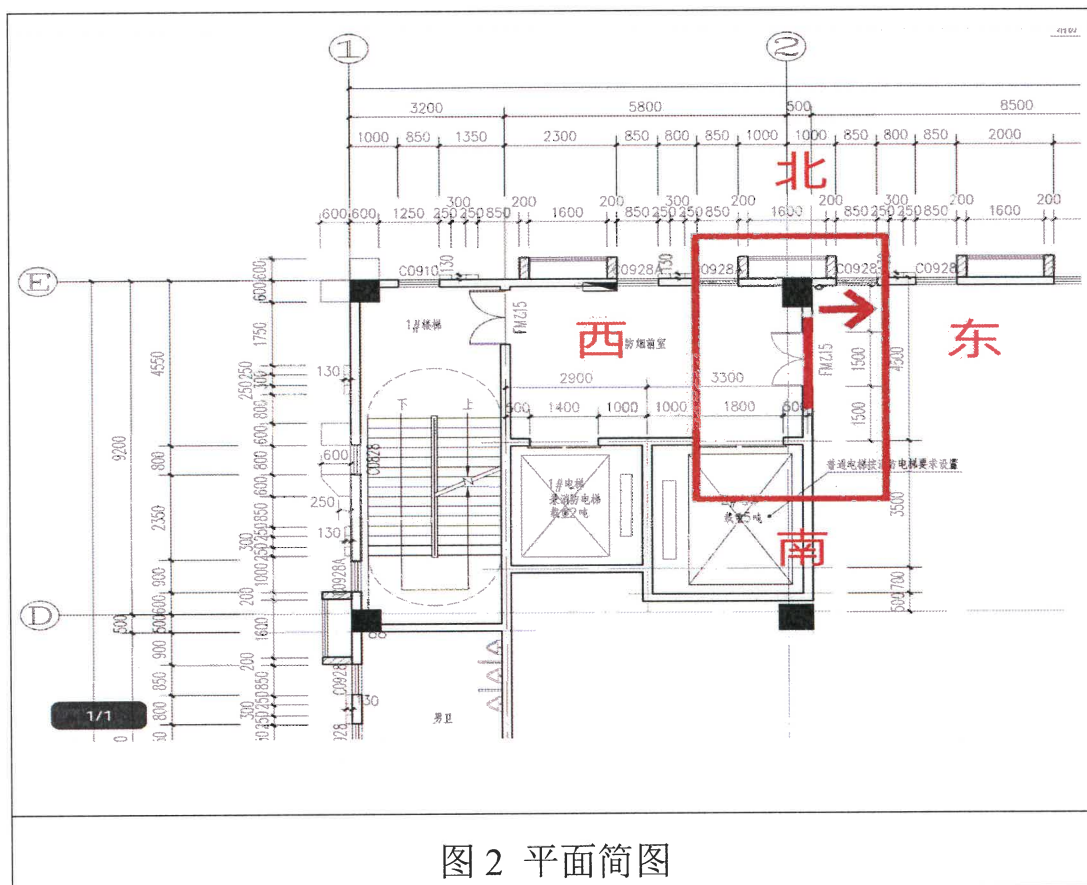
图2 平面简图

涉事隔墙的平面简图（见图2）。涉事厂房第10层区域（图2标红区域）共需拆除墙体8.8平方米，包括消防门面积3.15平方米。施工过程中，蒋玉平先拆除过梁下方的消防门及两边墙垛合约6.6平方米，然后拆除过梁上方约1.29平方米的墙体。剩余未拆除梁体（含过梁、过梁两端墙体及抹灰）截面为200mm\*300mm，长约3.06米。事发时，蒋玉平正站在门式操作平台上用铁锤拆除梁体（见图3），门式操作平台位于梁体的东侧，未做固定措施。蒋玉平拆除梁体时，梁体靠北一端突然向东侧脱落，砸到门式操作平台造成平台整体移位，导致蒋玉平从操作平台上面坠落到地面。经测量，坠落高度为1.92米。

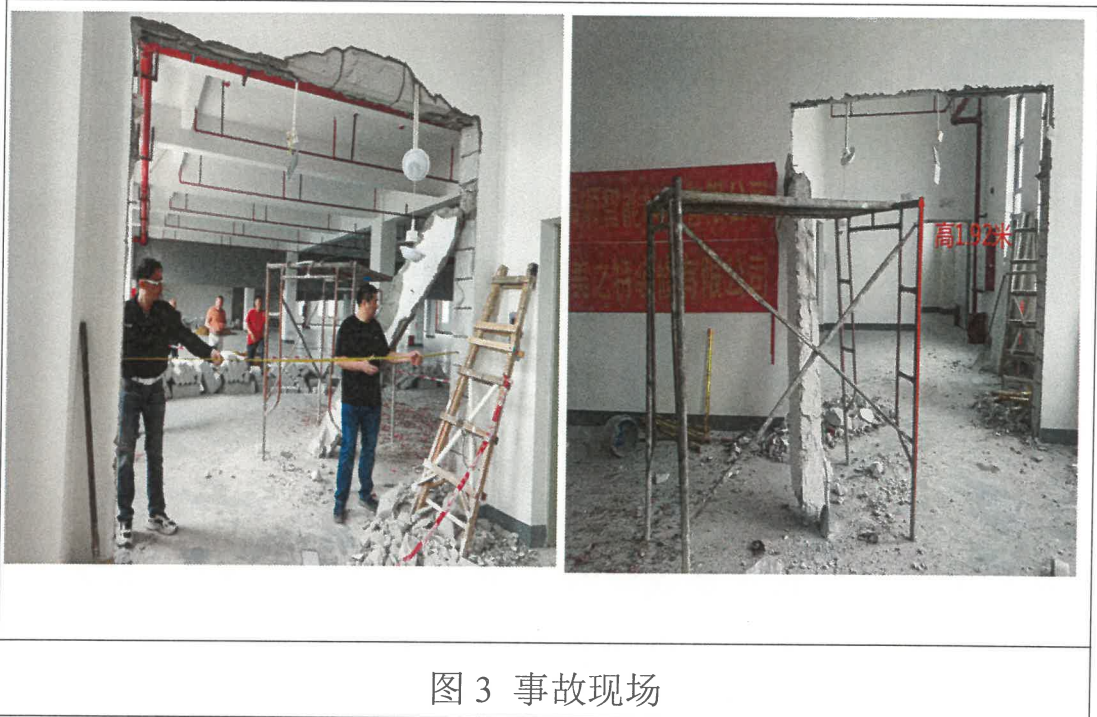
图 3 事故现场

工人经中午休息后，13 时继续进行施工，施工至 15 时 20 分许，蒋玉平站在离地面 1.92 米的门式操作平台用铁锤拆除消防门梁体，在拆除过程中，梁体靠北一端突然向东侧脱落，砸到门式操作平台造成平台整体移位，导致蒋玉平从操作平台上坠落地面，头部受伤流血。发生事故时，周江英在另一边的消防门出口位置，而周保群、卿贵华正在旁边拉材料，目击蒋玉平从操作平台上坠落。事故发生后，周江英、卿贵华、周保群立即上前查看，周保群随即拨打急救电话 120。

蒋玉平安全意识淡薄，冒险作业，未辨识拆墙现场的危险性，未佩戴劳动防护用品<sup>[2]</sup>（安全帽、安全带），未监测拟拆除物的稳定状态<sup>[3]</sup>，未严格遵守从上至下、逐层分段的施工工序，采取从消防门过梁底部、消防门两侧墙体凿洞掏掘的方法，站在未固定的操作平台上对梁体进行人工拆除<sup>[4]</sup>，梁体靠北一端突然脱落，砸到操作平台后蒋玉平失稳跌落，头部着地。
