# 东莞大岭山莲湖山庄别墅装修工程“3·26” 一般坍塌事故调查报告

东莞市政府事故调查组

2024 年 7 月

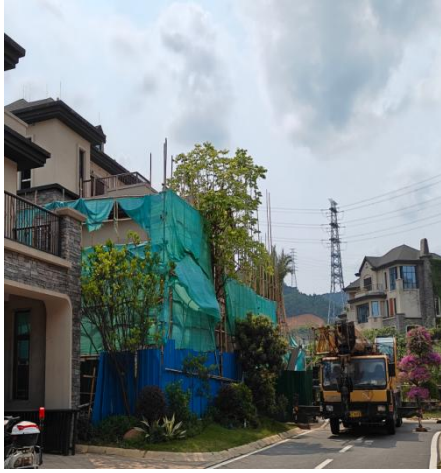
图 1 涉事别墅外立面

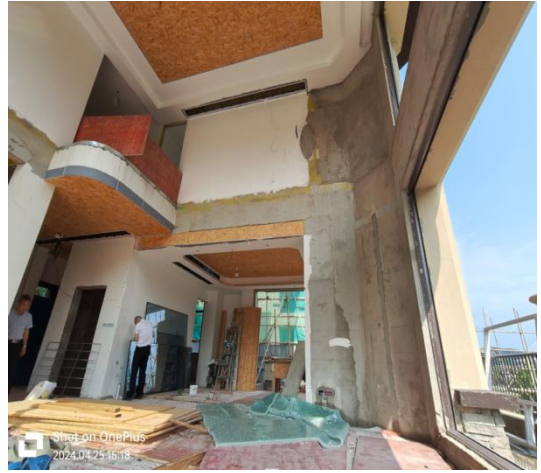
图 2 涉事别墅挑空的客厅

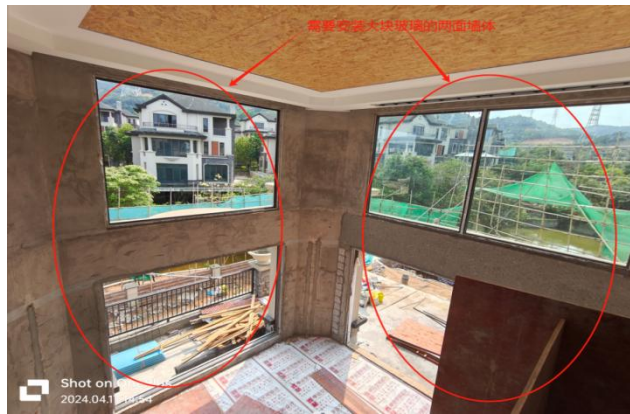
图 3 涉事别墅需安装大块玻璃的两面墙

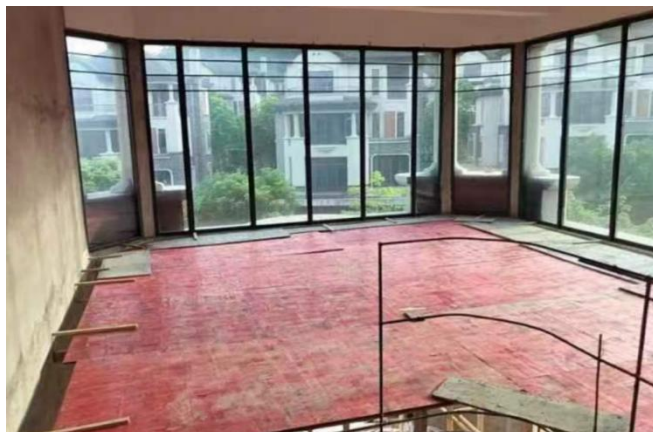
客厅位置搭设的临时简易木质操作平台，申远公司深圳分公司人员利用该平台进行客厅装修。平台采用木立杆作为支撑、木枋作为龙骨、胶合板作为面板搭设而成，平台与周围墙体有约 20cm 空隙，平台四周的小木枋钉紧在面板并顶紧墙体，约束平台移动。

图 4 涉事别墅平台面层（事故前照片）

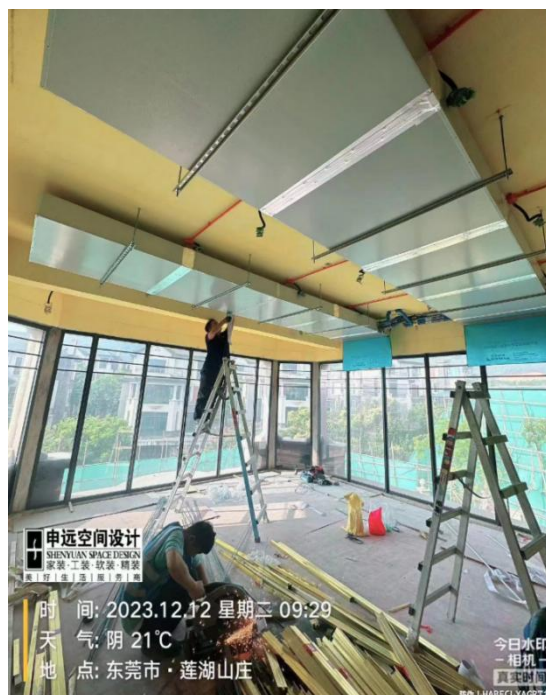
图 5 申远公司深圳分公司利用平台进行装修作业（事故前照片）

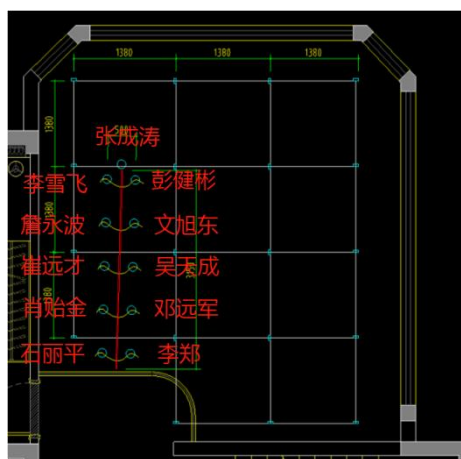
等人帮忙搬运玻璃。搬运玻璃时，采用吊带穿过玻璃底部，玻璃左右两边各站 5 人，吊带缠在肩膀上，同时在前方有 1 人扶着玻璃（如图 6 所示）。搬运路径是从二楼主卧阳台，经过主卧、电梯厅，随后搬运至简易平台上（如图 7 所示）。13 时 50 分许，玻璃和搬运人员都处在平台时，平台突然整体坍塌，玻璃与地面约成  $30^{\circ}$  角斜靠在平台面板上。参与搬运玻璃的 11 人从坍塌的平台坠落至一层地面，受到不同程度的伤害。

图 6 搬运玻璃人员站位图

技术人员根据现场情况绘制立杆平面与人员站位图（图 6）与搬运玻璃示意图（图 11），玻璃和人员与立杆位置关系如下：两排人中心间距约 500mm，玻璃和人员处于两排立杆之间，玻璃的长度决定玻璃和人的荷载分摊至 6 根立杆。涉事的玻璃尺寸为 3150mm×2420mm，玻璃质量 419.3kg，假设工人质量平均约 60kg，玻璃与人总质量为 1079.3kg，平台每平方荷载为 2.833kN/m<sup>2</sup>[18]。

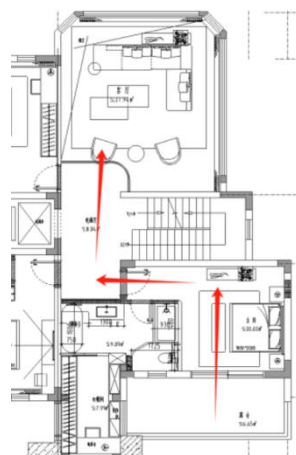
图 7 玻璃搬运路径

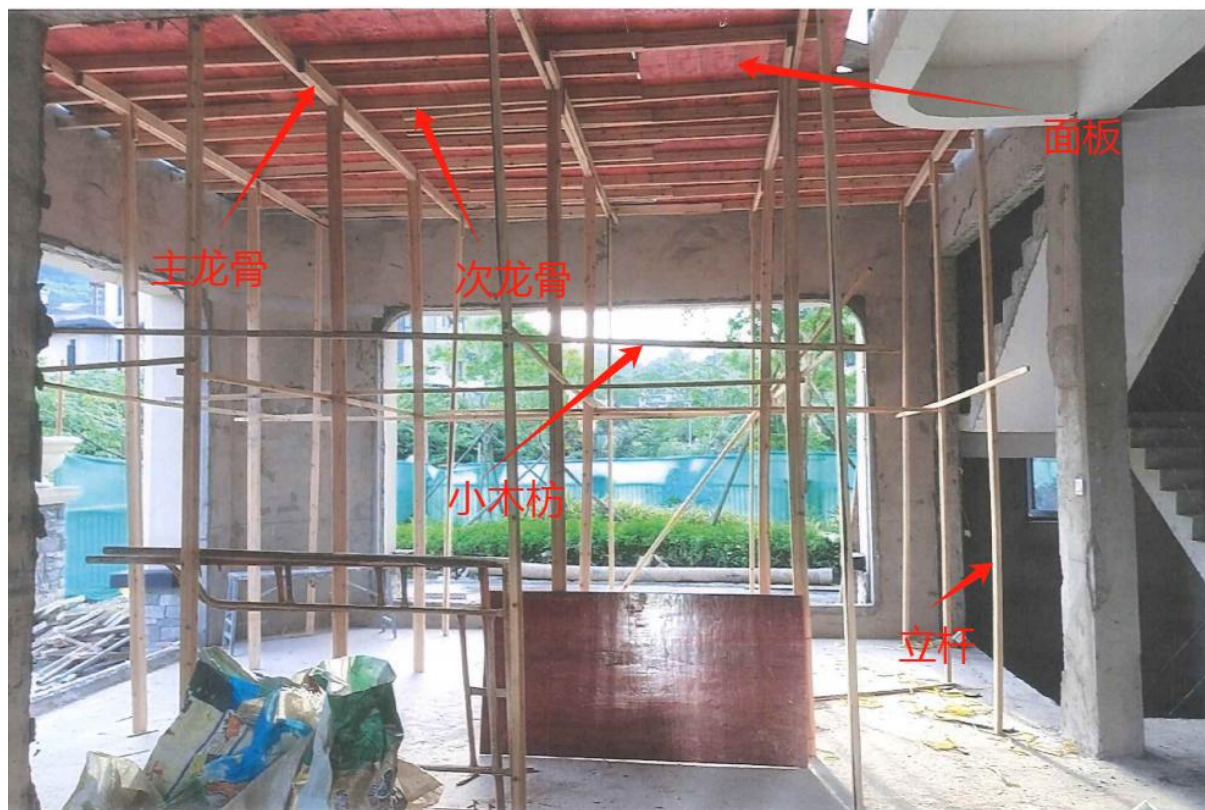
头所指)，发现立杆之间次龙骨数量约 4 根均匀布置，主龙骨间距与立杆间距一致。

图 8 涉事别墅原有平台架体照片（事故前照片）

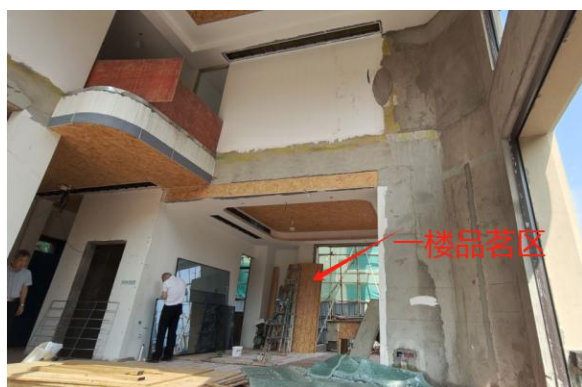
图 9 涉事玻璃掉落的位置

由于玻璃掉落的位置靠近一楼品茗区 (如图 9 所示), 同时技术人员在现场发现, 一楼品茗区天花板和墙体各有一处明显磕损位置, 判断玻璃坠落过程中有往品茗区倾倒, 下坠过程中磕损品茗区天花板和墙体 (如图 10 所示), 可推断: 玻璃与人一起坠落时, 在平台的位置为靠近一层品茗区一侧, 处于两排立杆之间, 尚未走到平台中间。

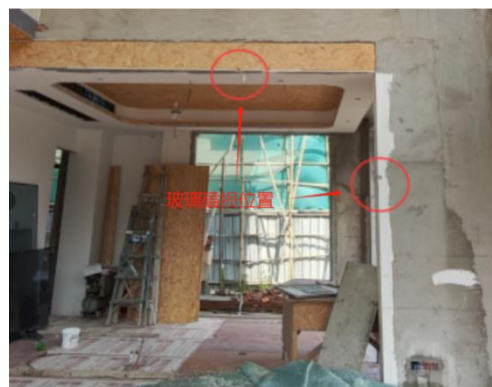
图 10 涉事玻璃磕损位置

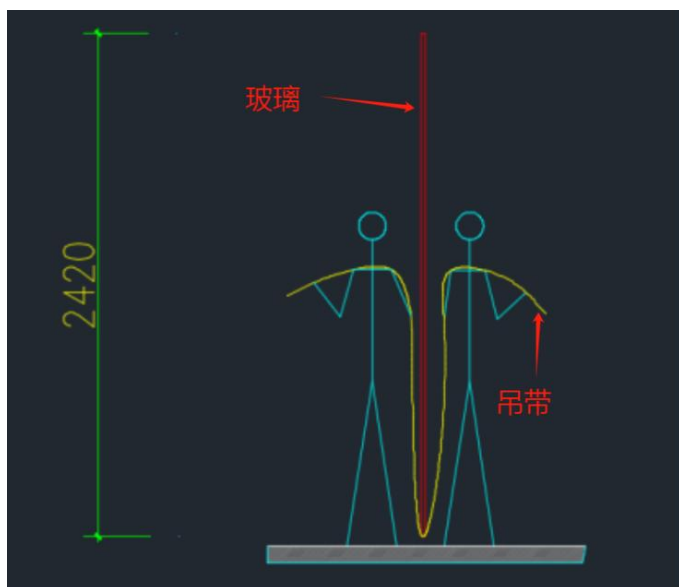
图 11 搬运玻璃示意图

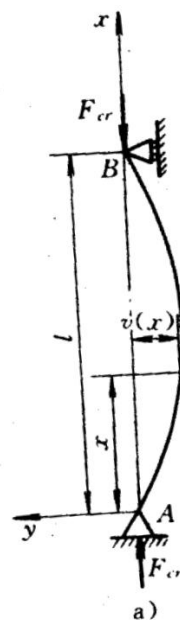
图 12 立杆力学计算示意图

4.立杆力学模型分析：拉结立杆的小木枋约束作用几乎为零，立杆顶部可看作铰支座，底部为铰支座，可根据欧拉公式计算其最大承载力（如图 12 所示）。

综上计算分析可知，面板、次龙骨、主龙骨强度满足要求，但立杆可承受临界压力不满足要求，局部立杆先发生破坏，同时立杆之间采用小木枋连接纵横拉结，先破坏的局部立杆拉扯其余立杆，导致平台整体向下坍塌。
