# 东莞洪梅德丰电创总部及智能研发生产项目 “1·11”一般起重伤害事故调查报告

东莞市政府事故调查组

2024 年 7 月

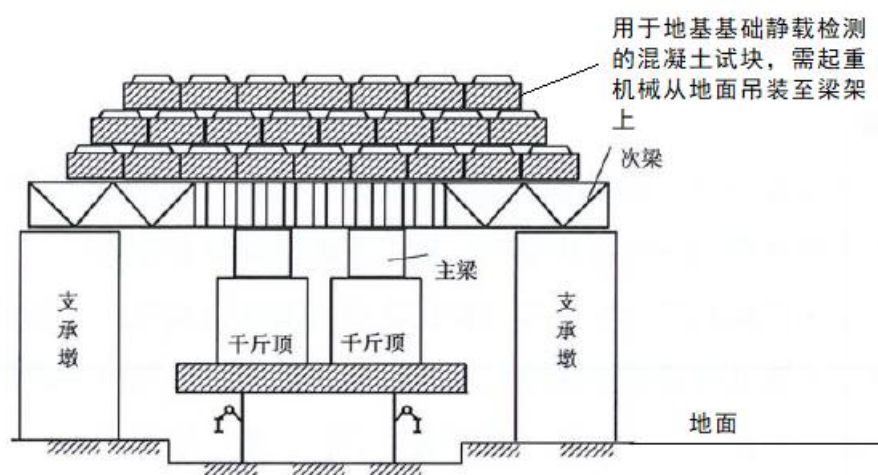
图 1 检测时混凝土试块的堆载情况

事故发生位置为德丰电创总部及智能研发生产项目 13 号宿舍、18 号厂房、19 号厂房、20 号厂房建筑工地。地基基础检测工作流程为：确定检测方案→检测方法和数量→涉及有要求的基桩→静载试验或者高应变法→费用和数量单列→计算分析和结果评价→对检测结果出具检测报告。检测时混凝土试块的堆载情况（如下图 1 所示）。

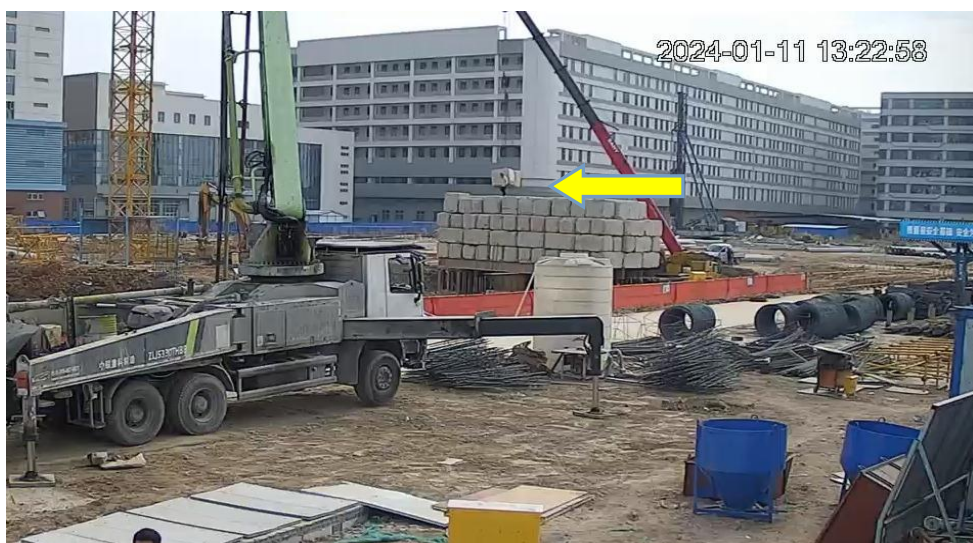
图2 事故现场监控视频截图（时间：13时22分58秒）

1月11日，联科公司已完成第1根桩的静载检测试验，准备进行第2根桩的静载检测试验工作。袁明文驾驶车牌为粤SZ1817号的汽车起重机，带领周国柱、袁文兴一起来到涉事工地待检测的第2根桩处，吊运和摆放混凝土堆载试块。明佳公司带班邓光奇在现场交代袁明文吊装吨位后，袁明文及另外两人开始吊装作业，3人分工为：袁明文操作汽车起重机；周国柱在梁架上的混凝土堆载试块顶面，负责指挥并摆放试块；袁文兴在地面负责试块挂钩。13时22分许，在混凝土堆载试块吊运及摆放工作接近尾声时，无联科公司的工作人员在场，明佳公司带班邓光奇在现场远处休息，没有对袁明文等人进行安全管理监督。13时22分58秒，袁明文操作汽车起重机起吊两个混凝土堆载试块（总重约5吨），在混凝土堆载试块高度大于堆载试块顶面时，周国柱背对混凝土堆载试块走动，袁明文继续操作起重吊车的起重臂令其旋转，向着周国柱走动的方向移动混凝土堆载试块（如下图2所示）。

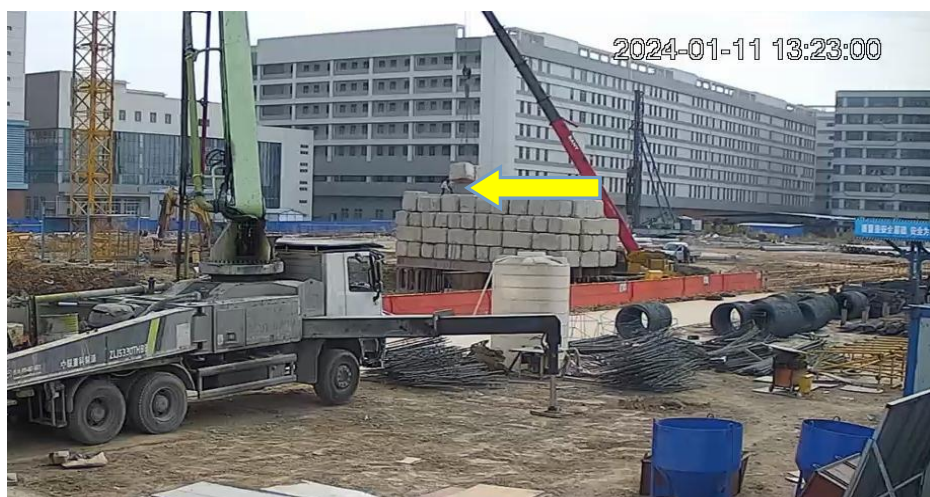
图3 事故现场监控视频截图（时间：13时23分00秒）

13时23分00秒，周国柱（死者）转身后发现来不及躲闪，弯腰让身体低于混凝土堆载试块，想借此躲开混凝土堆载试块（如下图3所示）。

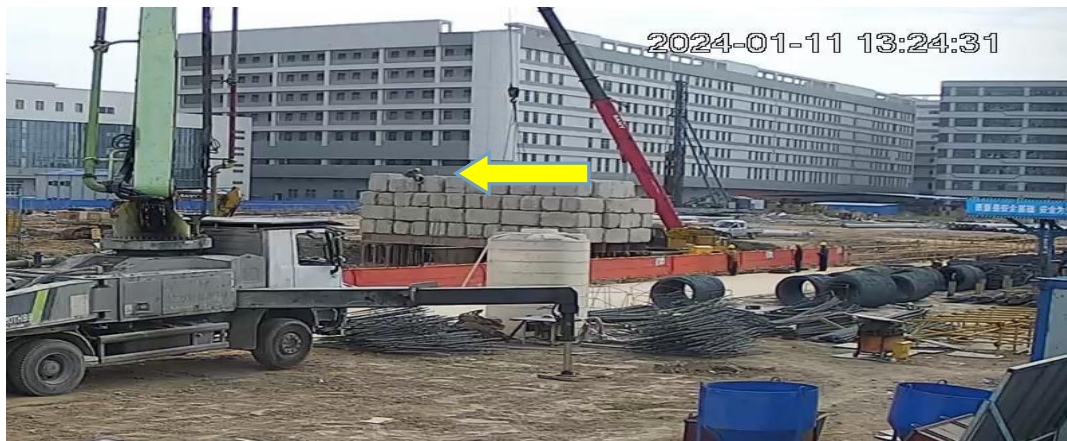
图 4 事故现场监控视频截图（时间：13 时 23 分 02 秒）

13时23分02秒，待周国柱处于混凝土堆载试块正下方时，袁明文因视线受阻，在汽车起重机操作室无法观察到堆载试块顶

面，为了防止试块撞到周国柱，盲目操作起重吊车向下放置混凝土堆载试块（如下图 4 所示）。

1.袁明文视线受阻无法看清堆载试块顶面<sup>[12]</sup>，同时和周国柱之间无对讲机沟通交流的情况下，忽视安全，违反起重作业的“十不吊”规定<sup>[13]</sup>，操作汽车起重机盲目放下混凝土堆载试块导致周

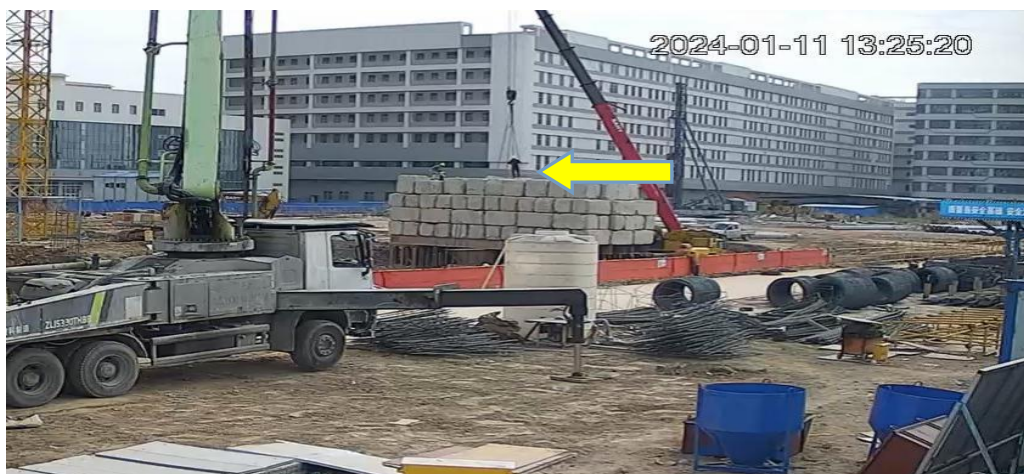
图 5 事故现场监控视频截图（时间：13 时 24 分 31 秒）

13 时 23 分 04 秒，周国柱完全被压在混凝土堆载试块下。邓光奇在车上休息，看到堆载试块顶面没人时，猜测到周国柱被试块压住，立即下车向起重吊车跑过去，跑到集装箱位置大声告诉袁明文，周国柱被试块压住。袁明文得知后吊离混凝土堆载块，13 时 23 分 22 秒混凝土堆载试块开始被吊离。13 时 24 分 31 秒，袁文兴来到周国柱身边，发现无法搬动周国柱（如下图 5 所示）。

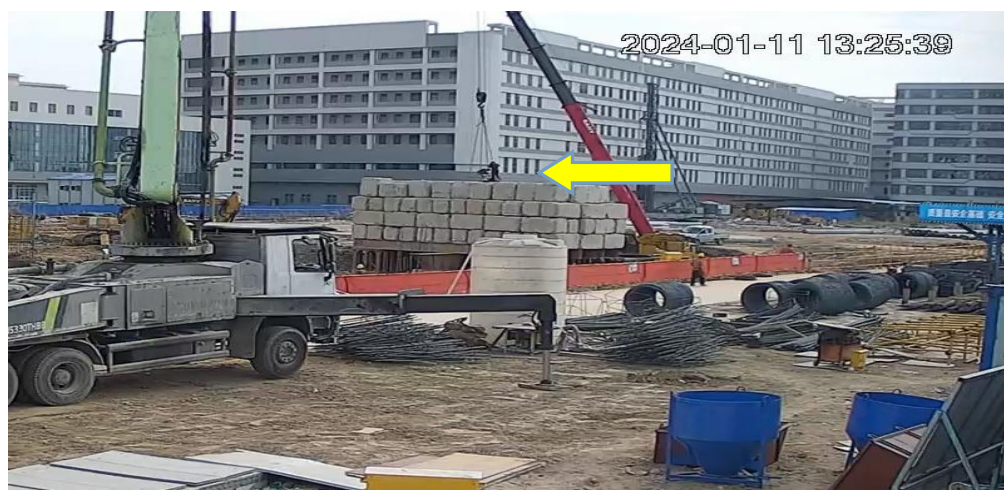
图 6 事故现场监控视频截图（时间：13 时 25 分 20 秒）

13 时 25 分 20 秒，邓光奇站在混凝土堆载试块上，袁明文操作起重吊车将邓光奇起吊上至试块顶面，邓光奇来到周国柱身边，此时周国柱还有气息且头脑清醒（如下图 6 所示）。

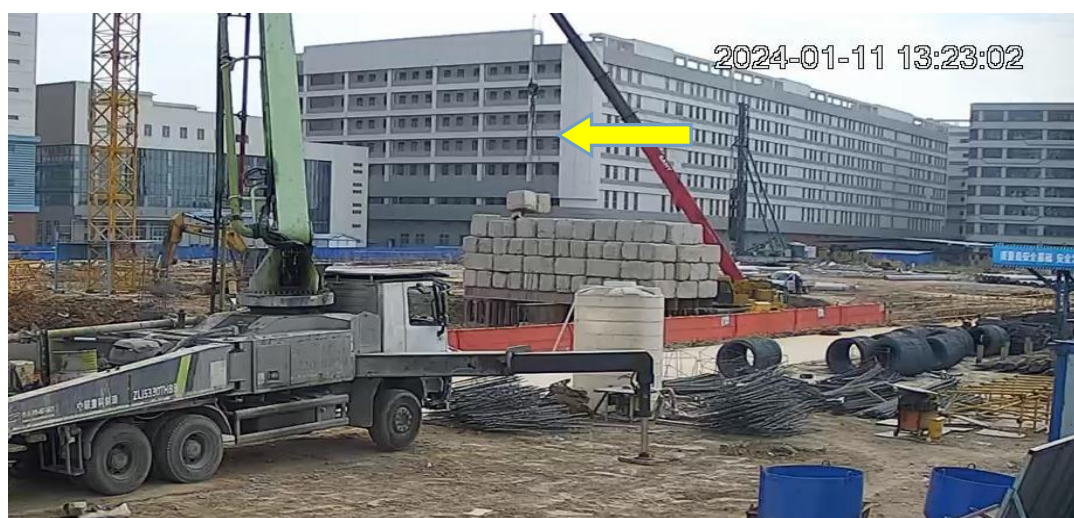
图 7 事故现场监控视频截图（时间：13 时 25 分 39 秒）

13 时 25 分 39 秒，袁文兴和邓光奇一起搬动周国柱至起重吊车起吊的混凝土堆载试块上并一同站在混凝土堆载试块，在吊车司机袁明文的操作下，降落至地面（如下图 7 所示）。

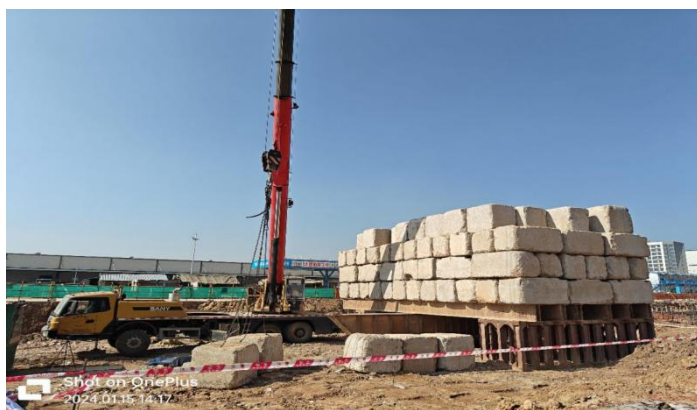
图 8 起重吊车与混凝土堆载试块位置情况

事故现场混凝土堆载试块已堆载至第 4 层，还剩下 5 块试块未完成堆载。起重吊车距离混凝土堆载试块过于接近，在起重吊车操作室内司机视线受阻，无法观察到混凝土堆载试块顶面状况（如图 10 和图 11 所示）。

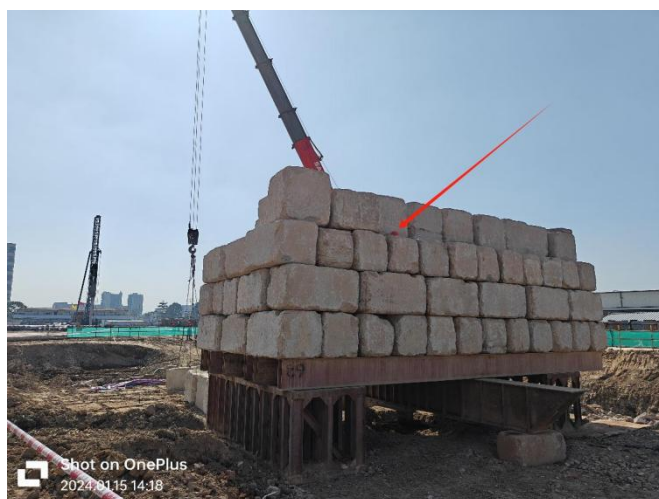
图 9 死者遗落的安全帽

经调查，吊装作业时间为 2024 年 1 月 11 日 13 时 22 分许，周国柱在混凝土堆载试块顶面负责指挥并摆放试块作业，当时正值现场施工单位午休时段，周国柱可能存在疲劳作业。事发时，周国柱并未佩戴反光衣等劳保防护用品，事故现场只发现留有安全帽。

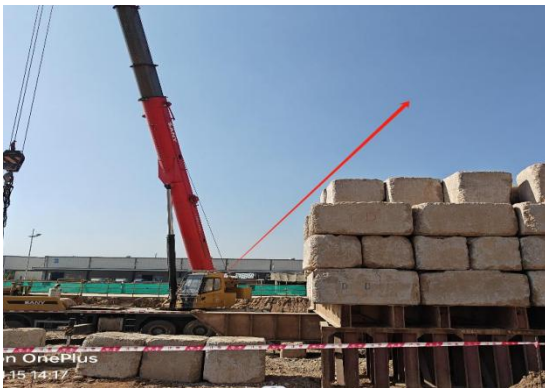
图 10 起重吊车操作室内视线

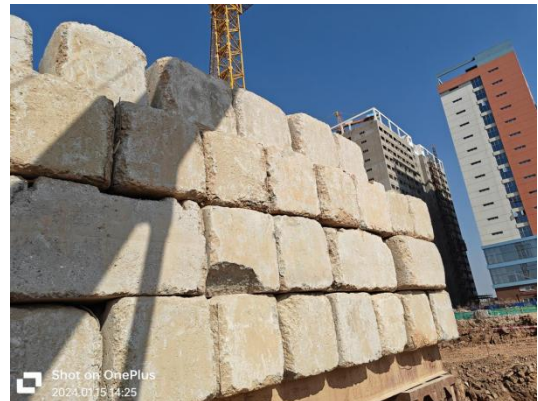
图 11 起重吊车操作室内视角
