# 东莞谢岗旗利得电子（东莞）有限公司 “2·23”一般物体打击事故调查报告

东莞市政府事故调查组

2024 年 7 月

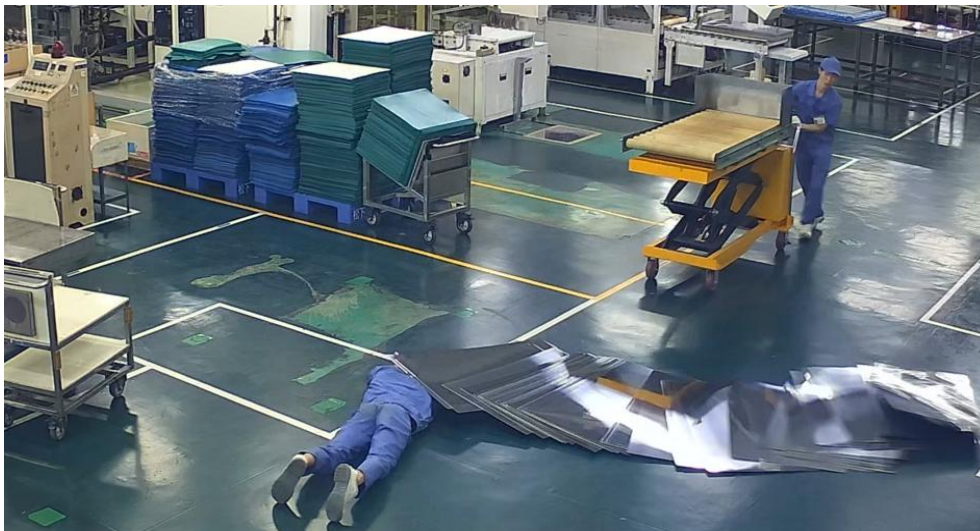
图 1 事故现场监控图

2024 年 2 月 23 日 5 时 56 分许，郑其辉和吉尔色古使用移动直流液压平台车接取 W 型分解线加工出来的钢板，并搬运到钢板研磨机，郑其辉在移动直流液压平台车前方拉车，吉尔色古在移动直流液压平台车后方推车，搬运过程中装载的 100 张钢板从移动直流液压平台车滚筒上惯性向后滑落，砸中吉尔色古头部，导致吉尔色古出血昏迷（见图 1）。郑其辉在前方听到响声后，立即跑到平台车后方将钢板从吉尔色古头上搬开，并立即通知系长舒秀奇拨打 120 急救电话及 110 报警电话。

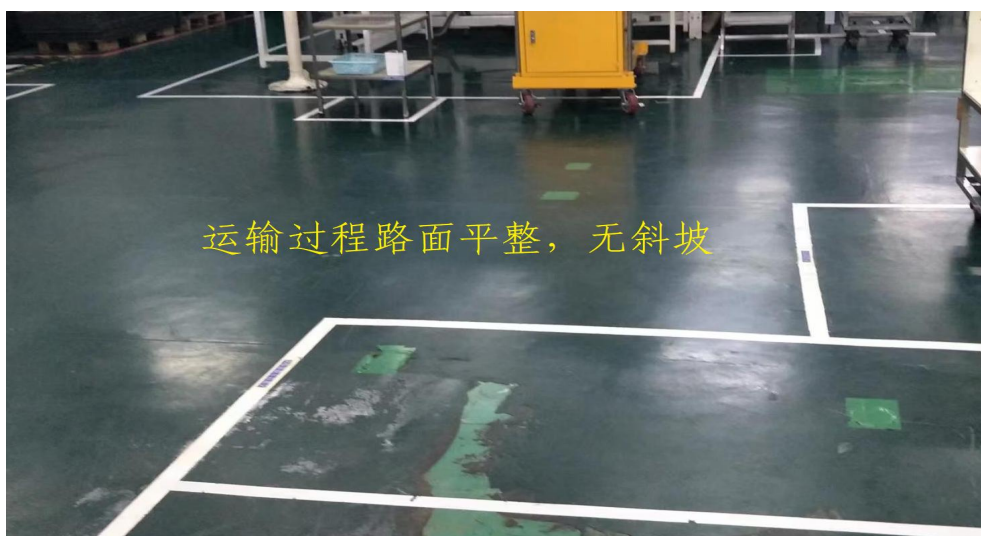
图 2 事故现场地面图

经现场勘查，涉事车间位于旗利得公司积层车间，车间主要工艺流程：棕化处理—组合—压合—钢板分解—端面加工；事发位置为车间 W 型分解线设备前，该位置到钢板研磨机处地面平整，无斜坡（见图 2），与移动直流液压平台车连接的 W 型分解线设备上粘贴有放置防护挡板的操作提示图（见图 3）。

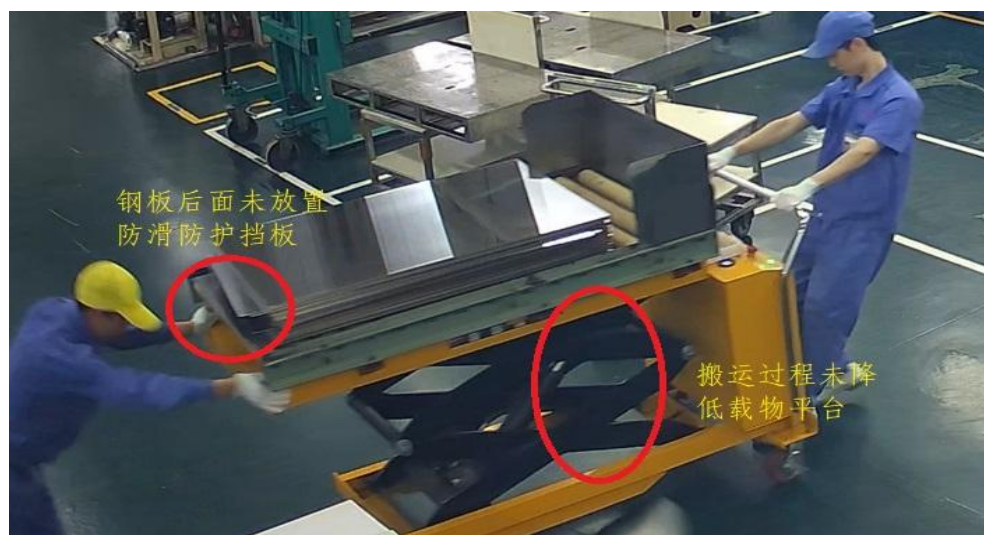
图 4 涉事设备事发现场使用情况监控图

涉事设备为移动直流液压平台车，规格：荷载 1.5T，载货平台加装滚筒和防护罩，升降高度 500mm-1700mm。旗利得公司提供的《1#研磨机作业标准》操作规程文件显示，钢板输送到移动直流液压平台车上后需要放置防护挡板，并且禁止在平台车升高状态下搬运钢板。事故车间监控视频显示，事发时吉尔色古在未放置防护挡板、移动直流液压平台车处于升高状态的情况下在

后方推动平台车，钢板<sup>[2]</sup>从平台车滚筒上惯性向后滑落导致了事故的发生（见图 4）。

[2] 事故发生时装载的钢板数量共为 100 张，单张尺寸为 1080mm\*640mm，单张重量为 6.82kg，总重量为 682kg。

事故直接原因是吉尔色古（死者）在使用移动直流液压平台车搬运钢板时未按照操作规程放置防护挡板，在移动直流液压平台车升高状态下搬运钢板，搬运过程中钢板惯性向后滑落，导致吉尔色古被砸伤身亡。

涉事相关生产经营单位要修订完善符合企业自身实际情况的安全生产规章制度和操作规程，并督促、培训员工严格遵循；要加强对从业人员安全生产教育和培训；要进一步落实落细本单位安全风险分级管控及隐患排查治理工作，及时发现并消除事故隐患。
