东莞石龙西湖村自建房电梯安装项目“3·23” 一般高处坠落事故调查报告

东莞市政府事故调查组

2024年8月

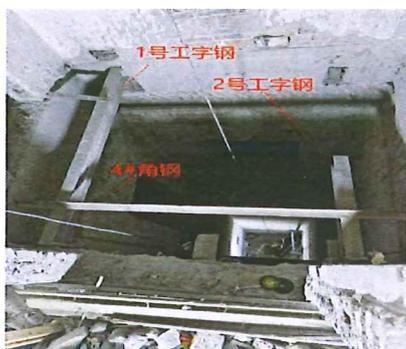
图 2 工字钢与角钢连接示意图

2.电梯井道共7层，仅在四层位置有14#工字钢2根和4#角钢1根，两根工字钢与角钢焊接相连（如图2所示），层门口左侧14#工字钢（以下简称1号工字钢）呈水平状态，层门口右侧14#工字钢（以下简称2号工字钢）呈倾斜状态，一端悬空且有切割的痕迹（如图3所示），另一端与井道内壁钢筋焊接，钢筋已断裂（见图4），中间部位与角钢焊接相连。

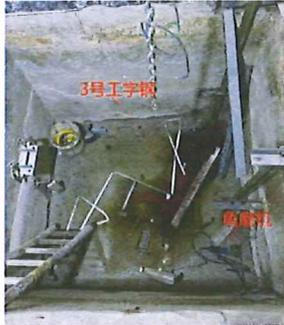
图 5 电梯井道底坑示意图

4. 电梯井道底坑有角磨机 1 台，长度为 950mm 的 14# 工字钢一根（下称 3 号工字钢）（如图 5 所示），3 号工字钢一端的上翼缘板、下翼缘板和腹板有切割痕迹，腹板和下翼缘板连接处附近有撕裂痕迹（如图 6 所示）；另一端无切割、撕裂和焊接痕迹；经勘查分析，3 号工字钢切割面与 2 号工字钢切割面相吻合，属同一根工字钢切割断开形成。
