# 东莞长安霄边社区废品站“3·9”一般 物体打击事故调查报告

东莞市政府事故调查组

2024 年 7 月

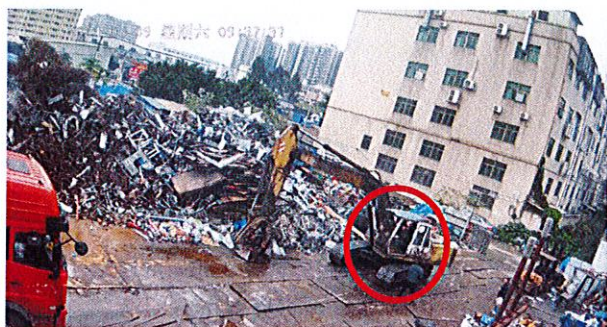
刘斌废品站的南门过道右侧废铁堆场，面积超过400平方米，高度超过3米，废铁杂乱无章堆放，部分挤占过道；陈小懒（见图2红圈）将抓机<sup>[7]</sup>停放在过道上作业，事发前，曹振中（见图3红

图2 刘斌废品站现场

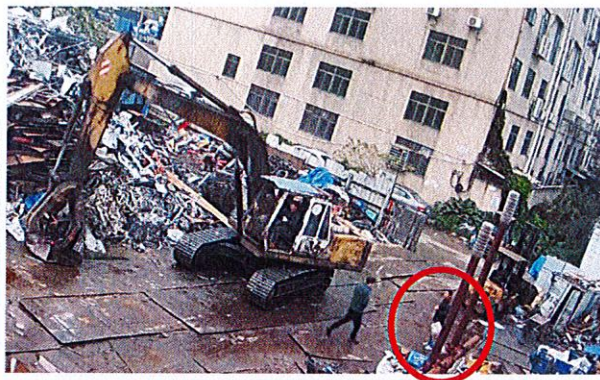
圈) 站在过道左侧观看陈小懒进行抓机作业。

图3 曹振中站在过道左侧观看抓机作业

事故直接原因是：1、抓机操作员陈小懒操作不当，在抓取铁块的过程中未能将铁块抓住，致使铁块飞出砸中曹振中。2、曹振中在陈小懒操作抓机时出现在非安全区域，距离抓机及铁块位置过近。

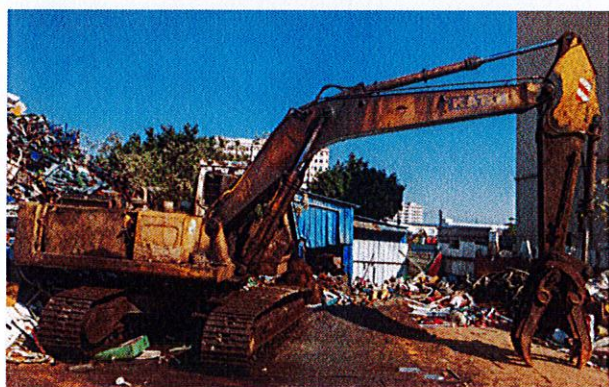
图4 涉事抓机

[7] 涉事抓机为加藤 HD700VIT 履带式挖（抓）一体机（见图4），重量约18.5吨，原产地为日本，发动机型号为三菱 Mitsubishi 6D31T，动臂长度为563厘米，斗杆长度为290厘米。刘斌于2016年左右从他人处花费约11万元购买

了此涉事抓机,使用多年,机身残旧,平时刘斌大约每隔2个月会让维修师傅对涉事抓机进行维护保养。涉事抓机的抓爪是挖掘机专用液压式抓爪,五爪式(一边是两指爪,一边是三指爪),高约1.2米,总重量约500千克。涉事抓机的抓爪。

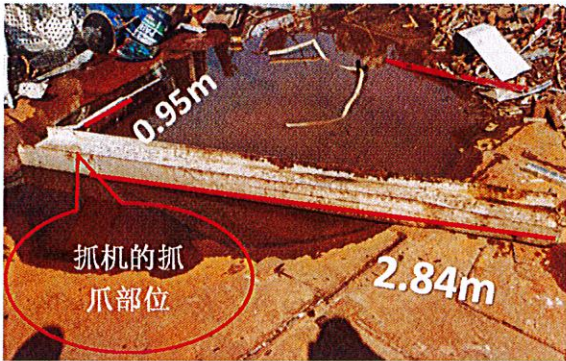
图 6 涉事铁块（工字钢）

涉事铁块(工字钢)长约2.84米,总重量约77.5千克,呈“7”字形,小钢条长约0.95米(见图6)。根据监控视频显示,陈小懒操作抓机抓取铁块时,抓在涉事工字钢带小钢条一头的边板上(见图7),两指爪抓在工字钢边板内侧,三指爪抓在工字钢边板外侧,二爪一夹,工字钢边板受力不均导致反转弹起(见图8),往曹振

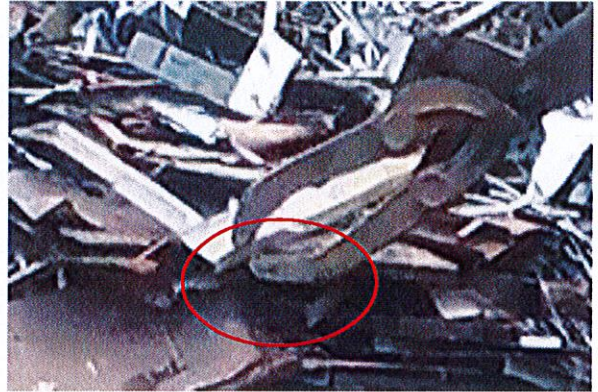
图 7 抓机抓在工字钢带小钢条一头的边板上

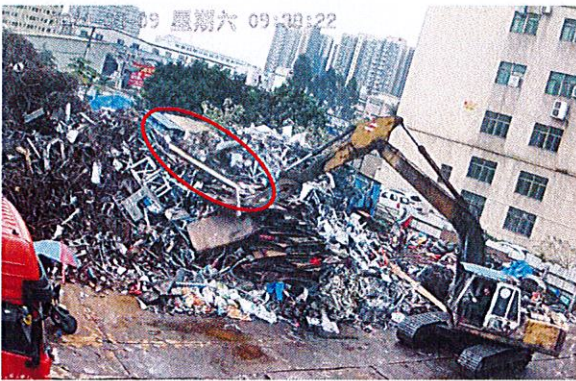
图 8 工字钢受力不均导致反转弹起

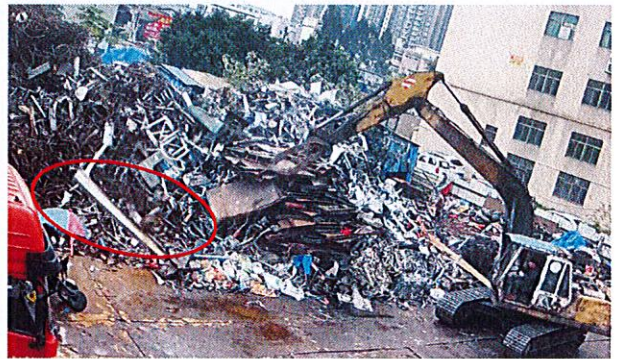
中所在的方向飞去，飞转了二圈后，带小钢条一头正好击中曹振中的背部（见图 9 和图 10），工字钢的飞行距离约 5.68 米。

图 9 工字钢击中曹振中前的瞬间

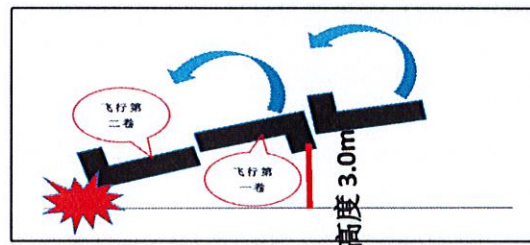
图 10 工字钢的飞行轨迹模型图
