# 东莞虎门古月广告装饰有限公司“5·6”一般 触电事故调查报告

东莞市政府事故调查组

2024 年 10 月

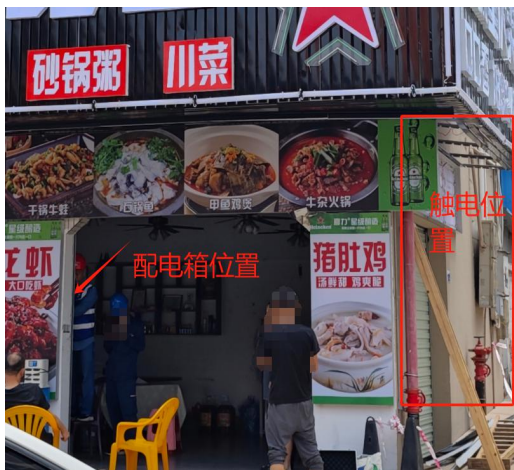
图1 控制涉事导线的配电箱位置

灯箱安装好，未约定相关费用。5月6日14时许，古月公司主要负责人胡海军安排吴正秋、曾昭平、林国富<sup>[5]</sup>3名工人一起到达施工现场。随后工人在现场架设离地约1.8米的木梯，由吴正秋负责登上木梯调试门头招牌电路。此时吴正秋未佩戴劳动防护用品（绝缘手套、安全帽等）。15时许，吴正秋站在木梯上进行火线驳接，在用剪刀剥红色火线（以下称：涉事导线）的绝缘外皮过程中发生触电，曾昭平发现后立即跑到门口的配电箱进行断电（见图1），断电后吴正秋从梯子上跌落，头部受伤流血，剪刀也掉落在地上（见图2）。林国富随即拨打了120急救电话。

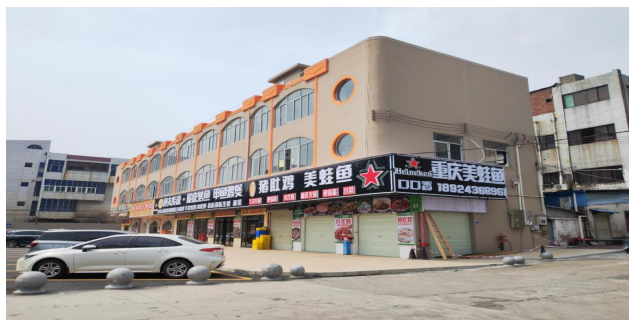
图3 涉事建筑物

涉事建筑物（见图3）为三层框架结构，建筑面积约1449平方米。春怡餐饮店为该建筑物一层地铺，建筑面积约160平方米。涉事门头招牌（见图4）为一软膜灯箱，面积约3平方米。

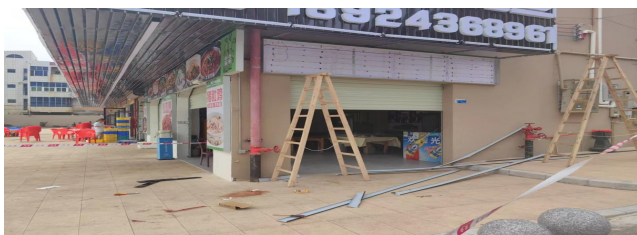
图5 事故现场

事故现场（见图5），涉事导线是春怡餐饮店的一根  $6\text{mm}^2$  广告牌照明多股红色电源导线，其绝缘外皮已被剪开，该多股导线内超过半数的细线已被剪断，部分细线还是完好状态（见图6）。涉事导线其他部位可见用黑色胶布缠绕的驳接口。

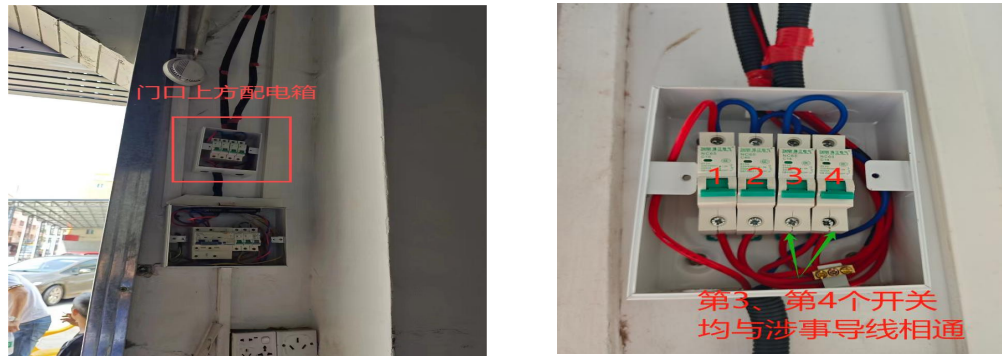
图 7 第 3、4 个开关出线与涉事导线直接相通

春怡餐饮店门口上方配电箱内安装有 4 个开关，其中第 4 个开关下端接有 2 根导线，将第 3、第 4 个开关（第 3、第 4 个开关的型号为 NC65 C16/1P 空气开关）下端的导线与开关分开，用万用表测量，测得第 3 个开关下方导线与第 4 个开关其中一根导线相通（见图 7），也就是第 3、第 4 个开关均与涉事导线相通，说明这 2 根相通的导线在某个地方存在驳接连通，也说明涉事导线是由 2 个 NC65 C16/1P 空气开关同时控制。

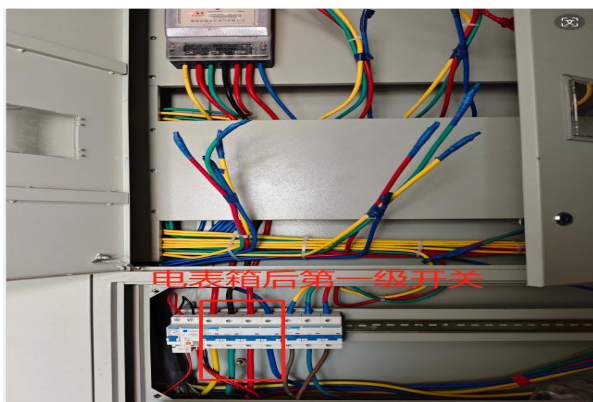
图 8 控制涉事导线的第一级开关

第一级开关是楼梯口处总配电箱内的 NXB-125/100A 4P 的空气开关（见图 8），第二级开关是厨房门口配电箱内的 NM1-250S/3300 160A 塑壳开关（见图 9）。

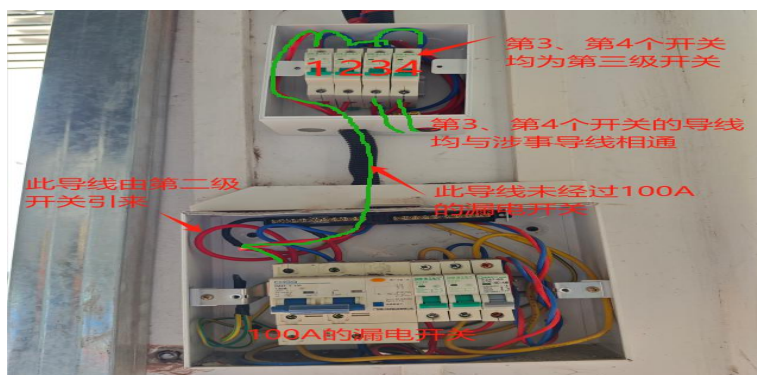
图 10 控制涉事导线的门口配电箱导线走向

第三级开关连接情况：从第二级开关 NM1-250S/160A 3P 塑壳开关下端引 1 条 6mm<sup>2</sup> 的导线至春怡餐饮店门口下方配电箱内的带漏电保护功能的开关（型号 DZ47-100/2P 100A I $\Delta$ n=30mA），

从这个漏电开关的 A 相上端（即该条导线未经过此漏电开关）引 1 条  $6\text{mm}^2$  的线至春怡餐饮店门口上方配电箱的第 1 个开关进线端子，春怡餐饮店门口上方配电箱有 4 个并连的 NC65 C16/1P 空气开关（见图 10），也就是说第 3、第 4 个空气开关为涉事电源导线的第三级开关（也即末端直接控制开关）。

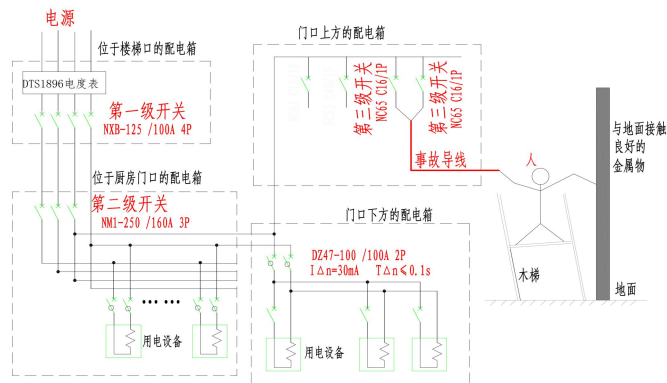
图 11 控制涉事导线的三级共 4 个开关情况图

涉事电源导线是由春怡餐饮店内的三级共 4 个开关控制，第一级开关 NXB-125/100A 4P 的空气开关、第二级开关

NM1-250S/160A 3P 塑壳开关、第三级开关（末端直接控制开关）由 2 个 NC65 C16/1P 空气开关同时控制，这三级共 4 个开关均无漏电保护功能（见图 11）。

事故现场无监控，根据现场勘察以及相关人员的询问，结合专家分析，推断还原吴正秋触电过程如下：事发时涉事广告牌等电源控制回路处于带电状态，吴正秋工作时未佩戴绝缘手套，站在木梯上使用剪刀进行火线（电压 220V）驳接，驳接时一只手接触到裸露的带电部位，另外一只手或身体的某处不慎碰到与地接触的金属消防水管或广告招牌金属条，电流通过涉事电源导线、驳接工作用手、人体、金属构件形成电流回路，而控制涉事导线电源的三级 4 个控制开关均不具备剩余漏电流动作保护功能，开关未能自动断开电源回路，最终导致吴正秋触电（如图 11）。

2. 春怡餐饮店内的三级 4 个控制开关均无漏电保护功能，不能及时跳闸切断电流<sup>[8]</sup>。

强特种作业、危险作业的统一协调管理。春怡餐饮店要对电气线路安全风险进行全面排查，特别是对于店内的三级4个控制开关均无漏电保护功能，不能及时跳闸切断电流的问题，要进行有针对性的整改，遏制触电事故的再次发生。
