# 东莞万江康怡护理院有限公司“4·4”较大 火灾事故调查报告

东莞市政府事故调查组

2024年9月

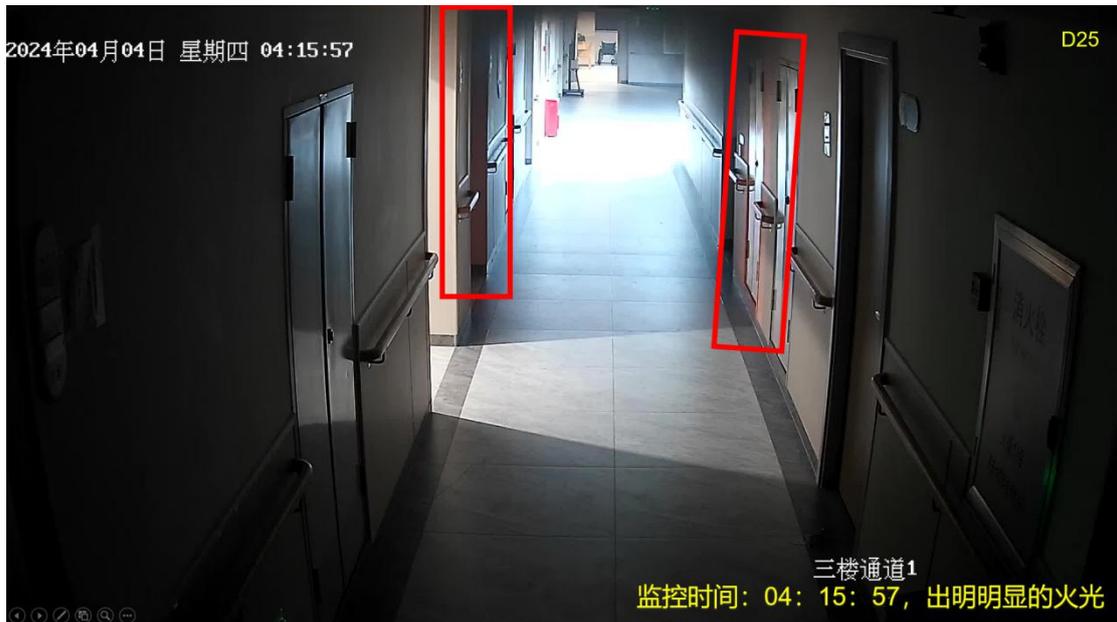
图3 监控视频截图

根据视频监控（监控显示时间比北京时间慢11秒），4月4日4时0分59秒，护理员何玉竹进入东莞康怡护理院有限公司三层303房间（以下简称“303房间”），帮9号床老人换纸尿裤；4时10分21秒，护理员何玉竹离开303房间；4时13分42秒，303房间门口对出走廊有光线变化；4时13分56秒，传出呼叫声音；4时15分40秒，303房间有黑色浓烟冒出；4时16分04秒，303房间门口有黑色浓烟，并伴有火光；4时17分11秒，303房间门口及走廊充满黑色浓烟，并伴有火光。

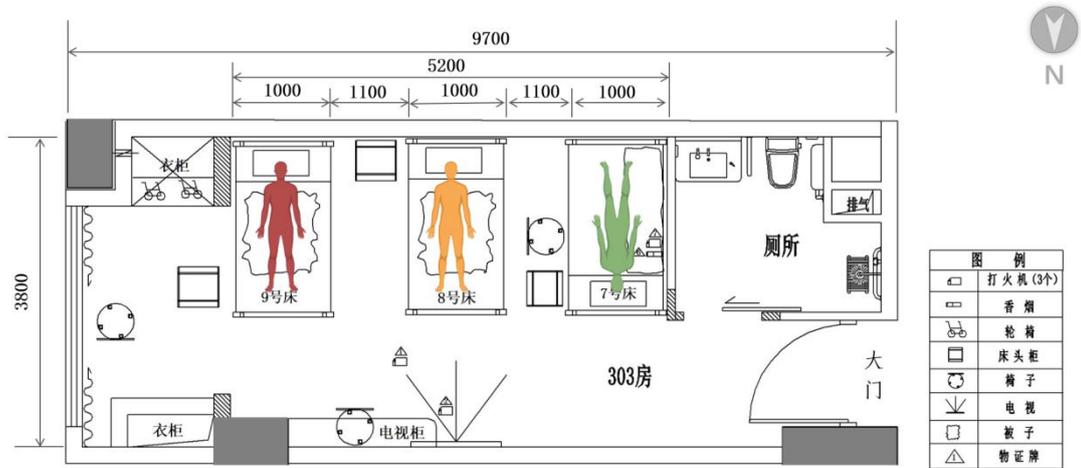
图 4 东莞康怡护理院有限公司三层 303 房间平面图

经现场勘验，303 房间内自西向东（即从房门至房间窗台）放置 3 张护理床，分别为 7 号床、8 号床、9 号床。房间整体烧损呈 9 号床往 8 号床、7 号床依次减轻，9 号床东南侧墙面抹灰层大量受热剥离，对应顶上天花石灰吊顶脱落严重，上方顶灯金属框架变形变色明显，除此之外其他区域天花吊顶完好。9 号床烧损最为严重，床架上过火痕迹明显，床垫完全烧毁；9 号床东侧护栏烧损变色严重，床架底部存在明显受热变色，底部被烧呈现东重西轻，9 号床西侧护栏残存部分铝合金扶手，西侧底部受热变色较东侧轻。以上现场痕迹特征表明，现场火势以 9 号床东侧中部为中心向四周扩散蔓延。

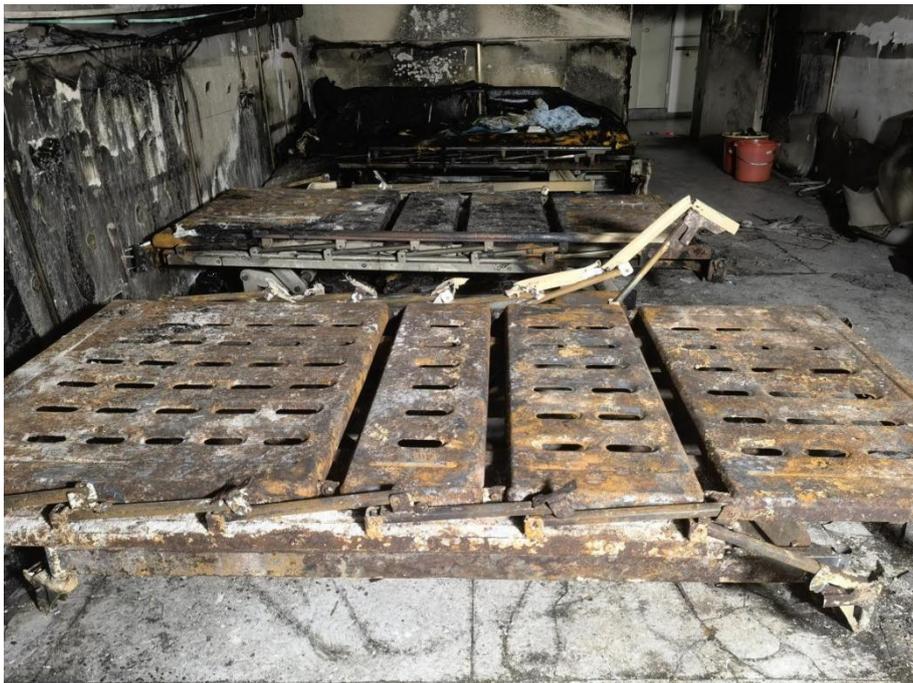
图 5 东莞康怡护理院有限公司三层 303 房间烧毁现场

一是现场勘验情况分析。9号床烧损最为严重，床架上过火痕迹明显，床垫完全烧毁，起火部位位于9号床上东侧中部。火灾后在303房间北面电视柜南侧和西侧地面分别发现两个打火机，电视柜南侧地面的其中一个打火机擦拭物检测出9号床老人的DNA。9号床老人呈仰卧姿态，其上身衣物右后部和右手袖套外部烧损，是初期9号床东侧起火烧损导致，具有最初起火的痕迹特征。

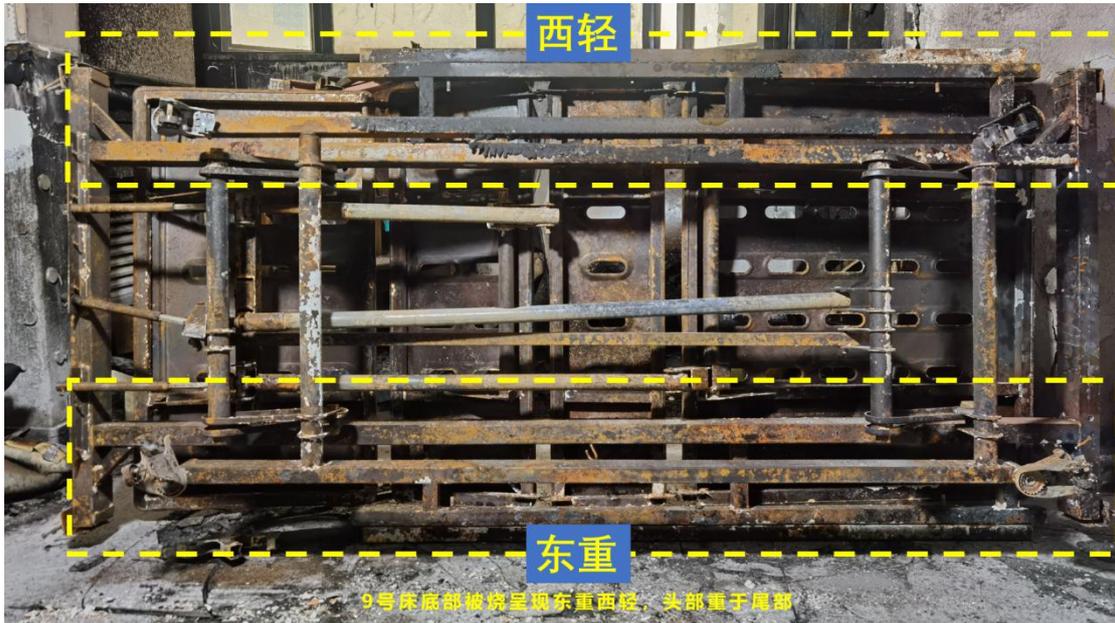
图 6 东莞康怡护理院有限公司三层 303 房间 9 号床底部烧毁现状

通过监控视频、现场勘验、检测鉴定及调查实验分析，事故调查组认定：起火时间为4月4日4时12分许，起火点位于303房间9号床上东侧中部，起火原因<sup>[5]</sup>为303房间9号床上由打火机明火引燃床上可燃物品，与9号床老人有关。
