# 东莞南城南博职业技术学校污水管网 维修作业“12·31”一般坍塌事故 调查报告

东莞市政府事故调查组

2024 年 6 月

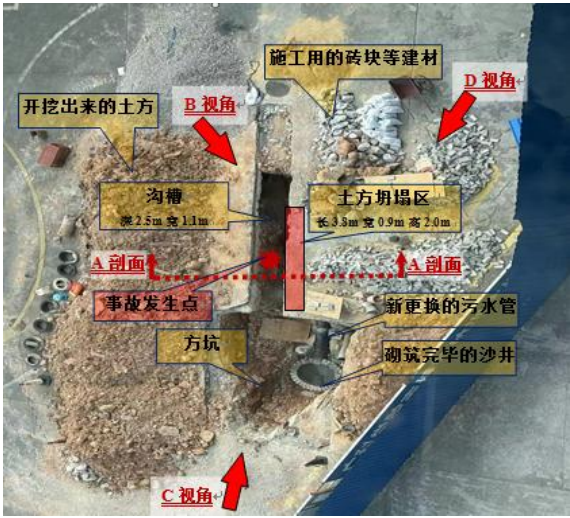
事故现场位于南博学校雅苑 1-2 号公寓楼下驾校训练场，事故现场各视角如图 1 至图 4 所示，事故现场示意图如图 5、图 6 所示，事发时聂长水位于“事故发生点”处更换防水胶圈。

| <p>图 1 事故现场鸟瞰</p> | <p>图 2 事故现场 B 视角</p> |

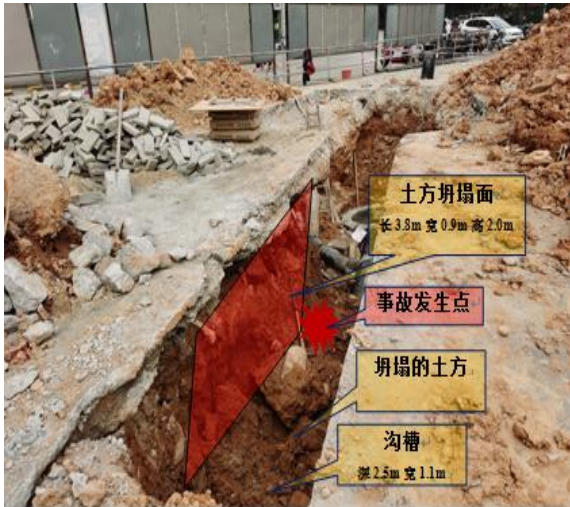
经事故调查组及技术专家现场勘查（图 1 至图 3）发现：沟槽长 8.3 米（其中 3 米只挖去地面水泥层），宽 1.1 米，深 2.5 米。方坑长 6.4 米×宽 3.9 米×深 2.5 米。沟槽内铺设一根管径  $\phi 330\text{mm}$  污水管，污水管与方坑中央直径 1.1 米的圆形沙井连接。沟槽坍塌土方尺寸为长 3.8 米×宽 0.9 米×深 2.0 米，坍塌土方量约 6.84 立方米。沟槽及方坑均未设边坡支护、临边防护等安全措施<sup>[5]</sup>。沟槽边缘有挖机作业痕迹，挖机挖出的土堆放在沟槽两边，沟槽未采取放边坡措施<sup>[6]</sup>（如事故现场图 7、图 8 所示）。

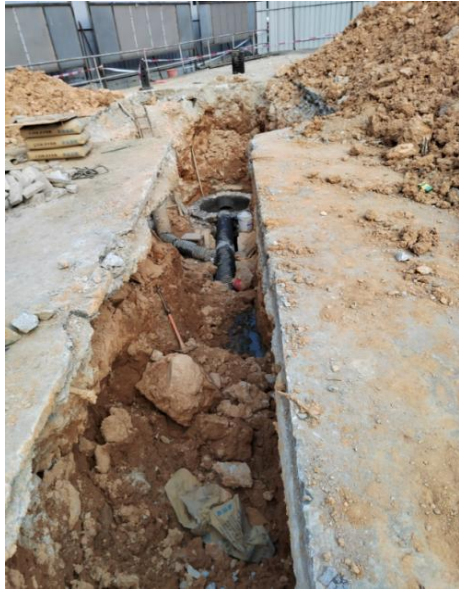
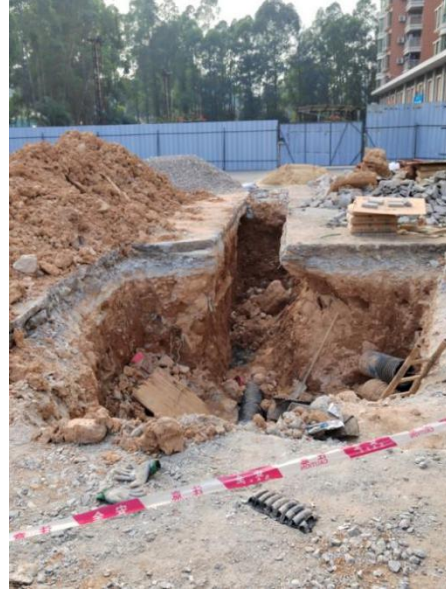
聂长水进入没有支护加固措施的 2.5 米深沟槽里安装防水胶圈，沟槽一侧壁突然发生坍塌，聂长水来不及躲避，肩部及以下身体部位被坍塌土方压埋，被坍塌的土方挤压胸部，导致其创伤性窒息，送医院抢救无效死亡。

[5] 《给水排水管道工程施工及验收规范》（GB50268-2008）4.1.6：沟槽支护应根据沟槽的土质、地下水位、沟槽断面、荷载条件等因素进行设计；施工单位应按设计要求进行支护。

[6] 《给水排水管道工程施工及验收规范》（GB50268-2008）4.3.3：地质条件良好、土质均匀、地下水位低于沟槽底面高程，且开挖深度在 5m 以内、沟槽不设支撑时，沟槽边坡最陡坡度应符合表 4.3.3 的规定。
