# 东莞麻涌大海安防公司设备安装作业“7·5” 一般高处坠落事故调查报告

东莞市政府事故调查组

2024 年 11 月

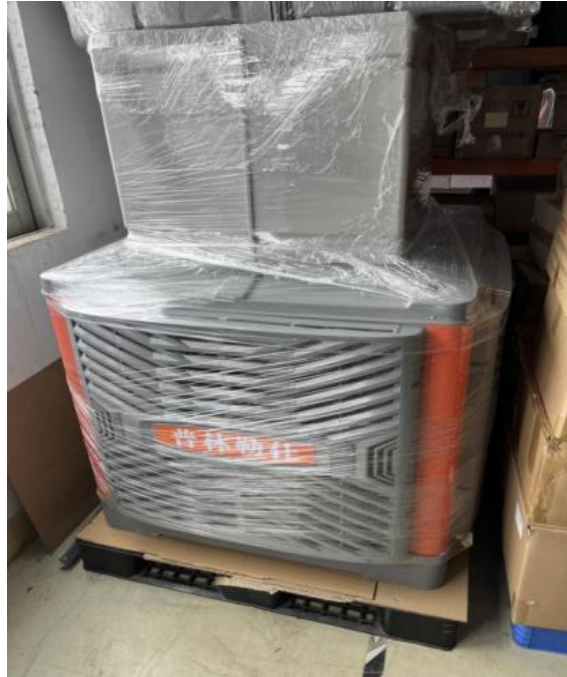
议安装水冷机（图 1）；大海安防公司同意先买一台试试效果，由周成富负责购买设备和跟进设备安装，以及负责配套的水电设施安装<sup>[2]</sup>，并安排行政主管吴文平与其对接。

图 1 涉事水冷机设备

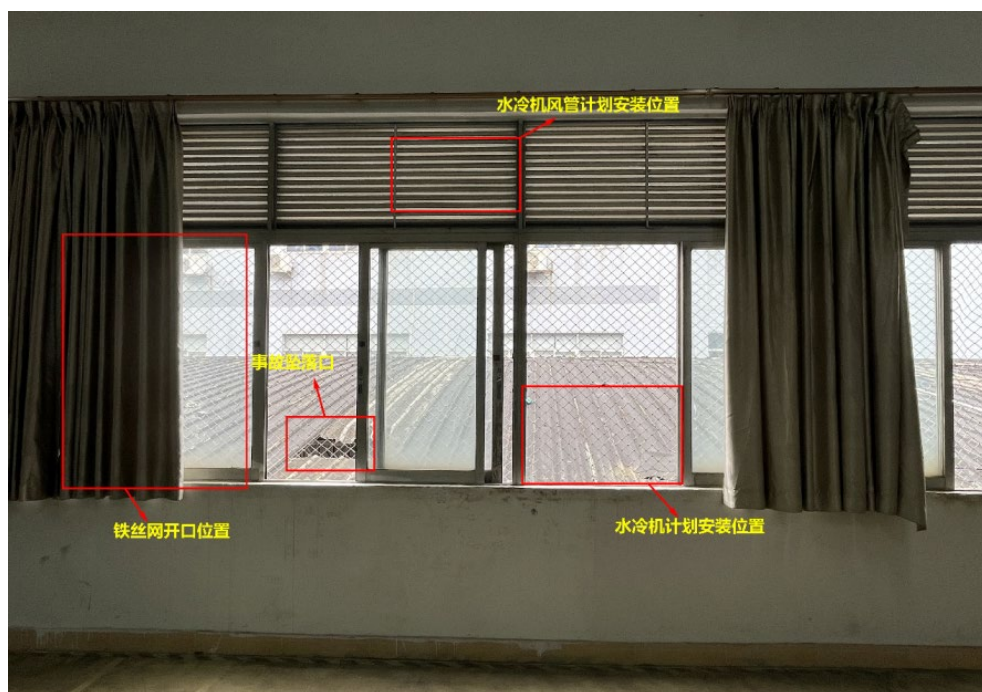
剪开二楼窗户的铁丝网并走到雨棚坠落位置，系查看水冷机窗外安装位置并提前安装水冷机支架，当其在棚顶行走时误踩采光瓦，采光瓦不堪重负而断裂，导致周成富从棚顶坠落至 1 楼地面（图 2）。

图 2 事故现场图片

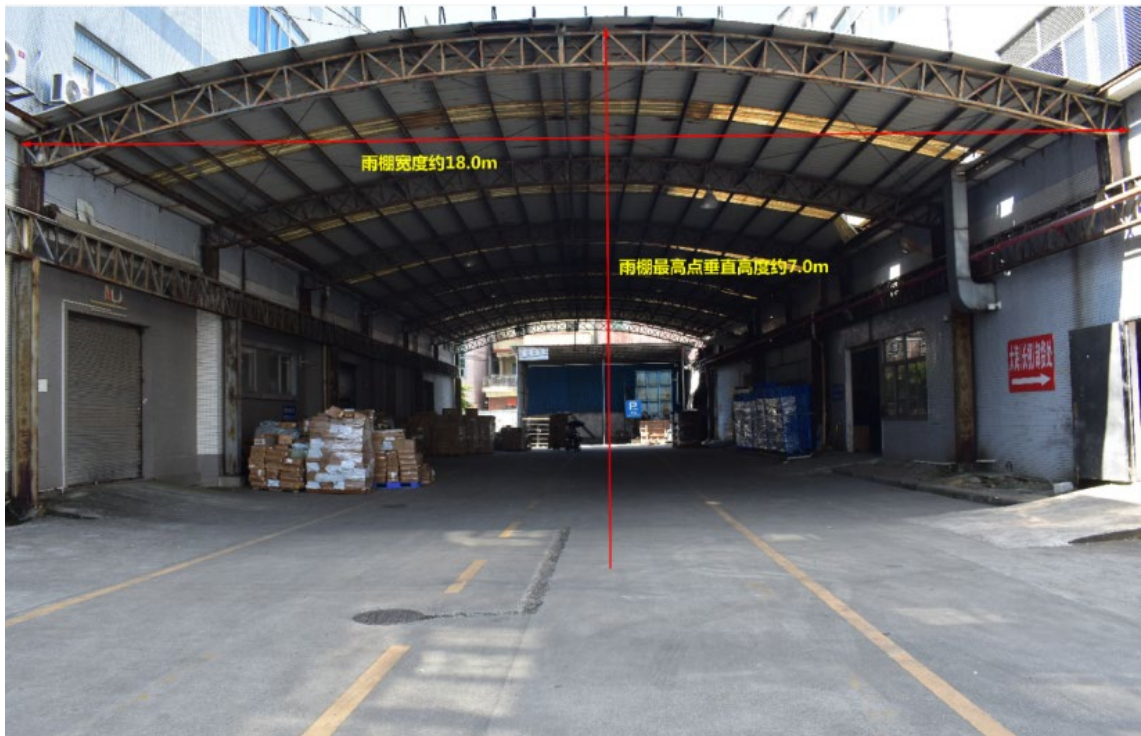
1. 涉事雨棚安装于东莞市森团服装有限公司<sup>[3]</sup>与大海安防公司两栋大楼之间，雨棚由钢铁骨架搭建，顶面由轻质型材（彩钢瓦）和透明采光间隔瓦敷设而成。棚顶呈弧形，长度约 30.0m，宽度约 18.0m，棚顶最高点距 1 楼地面垂直高度约 7.0m（见图 3）。

图3 事发雨棚

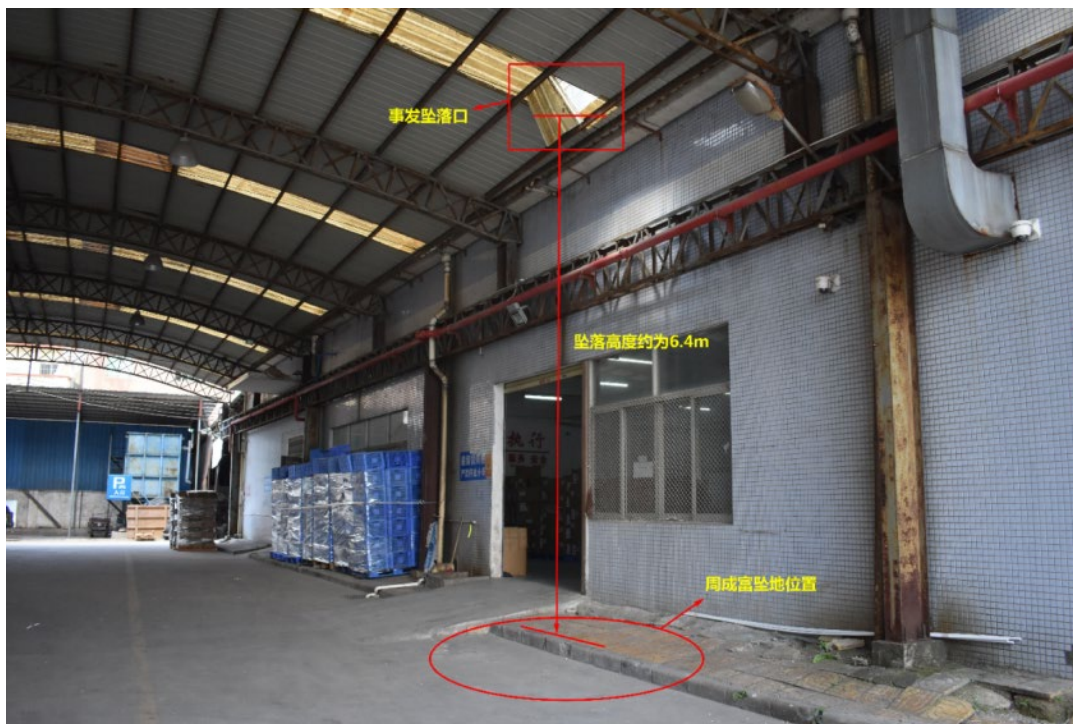
2.事故发生靠大海安防公司一侧，周成富（死者）坠地位置位于1楼车间出口左侧，坠落位置上方可见透明采光瓦破损口。经测算，从棚顶坠落口至1楼地面的垂直高度约6.4m（见图4）。

图4 周成富坠落位置及高度

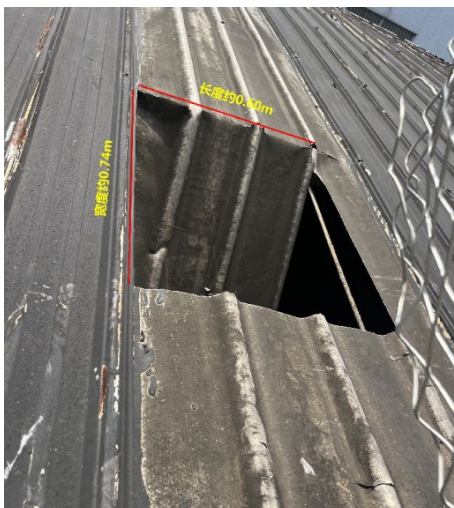
周成富（死者）安全意识淡薄，未具备高处作业<sup>[6]</sup>操作证进行作业，未辨识铁皮棚采光瓦的高处坠落风险，事前既未按规定正确佩戴和使用相应的安全防护用品、用具<sup>[7]</sup>，也未在棚顶搭设临时走道板<sup>[8]</sup>，冒险在采光瓦上行走，因涉事采光瓦不堪重负而瞬间断裂，导致周成富从顶棚坠落至1楼地面。

1.经现场勘察，涉事雨棚棚面布满灰尘，略显陈旧，使用时间较长；距离二楼车间窗户0.9m棚面处有一采光瓦破损口，长约0.60m，宽约0.74m，周成富从该位置坠落（图5）。

图 5 棚顶坠落口情况

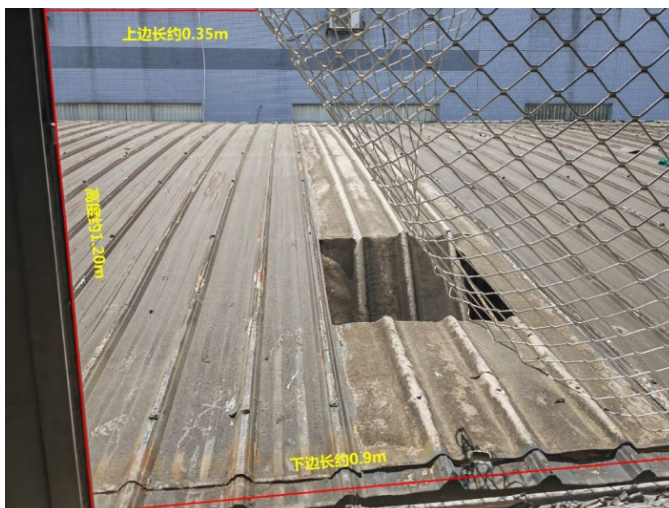
2.事发位置窗户为铝合金推窗，其下边缘距地面约0.98m，窗户外围由铁丝防盗网封堵。现场可见与坠落口相对窗户的铁丝网被剪开并拉扯形成一个梯形开口，上边长约0.35m，下边

长约 0.90m, 高约 1.20m, 周成富从该开口来到事发棚顶(图 6)。

图 6 事发位置铁丝防盗网开口位置

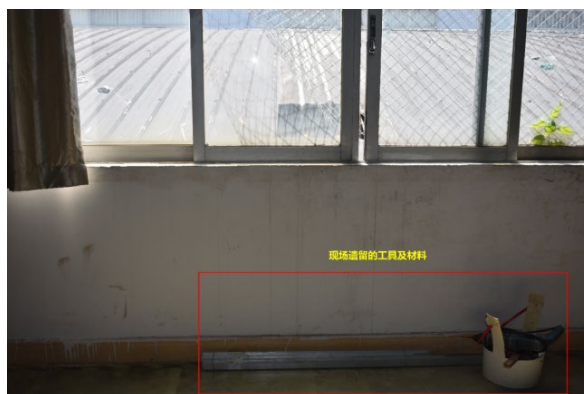
3.事发位置窗户下方遗留有冲击电钻、铁锤及角铁、塑料二通、三通等作业工具和材料,经证实是周成富留下(图 7)。

图 7 现场遗留的工具及材料
