东莞横沥银宝山新科技有限公司二分厂墙体 拆除工程“7·25”一般坍塌事故调查报告

东莞市政府事故调查组

2024年11月

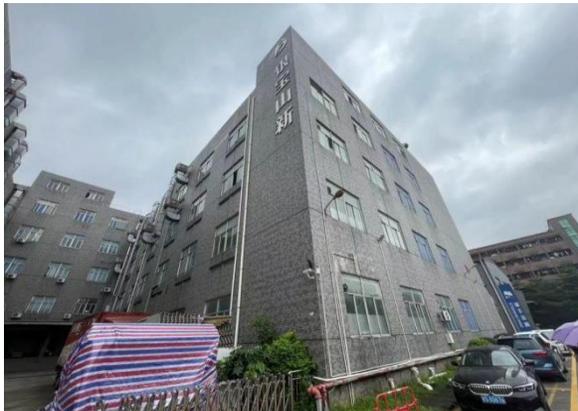
图 1 涉事银宝山新公司二分厂厂房

涉事厂房为位于东莞市横沥镇半仙山村第三工业区 D3 栋厂房，该厂房为四层框架结构，总建筑面积约 13840 m²，事发现场位于该厂房一楼，一楼的建筑面积约 3460 m²（见图 1、图 2）。

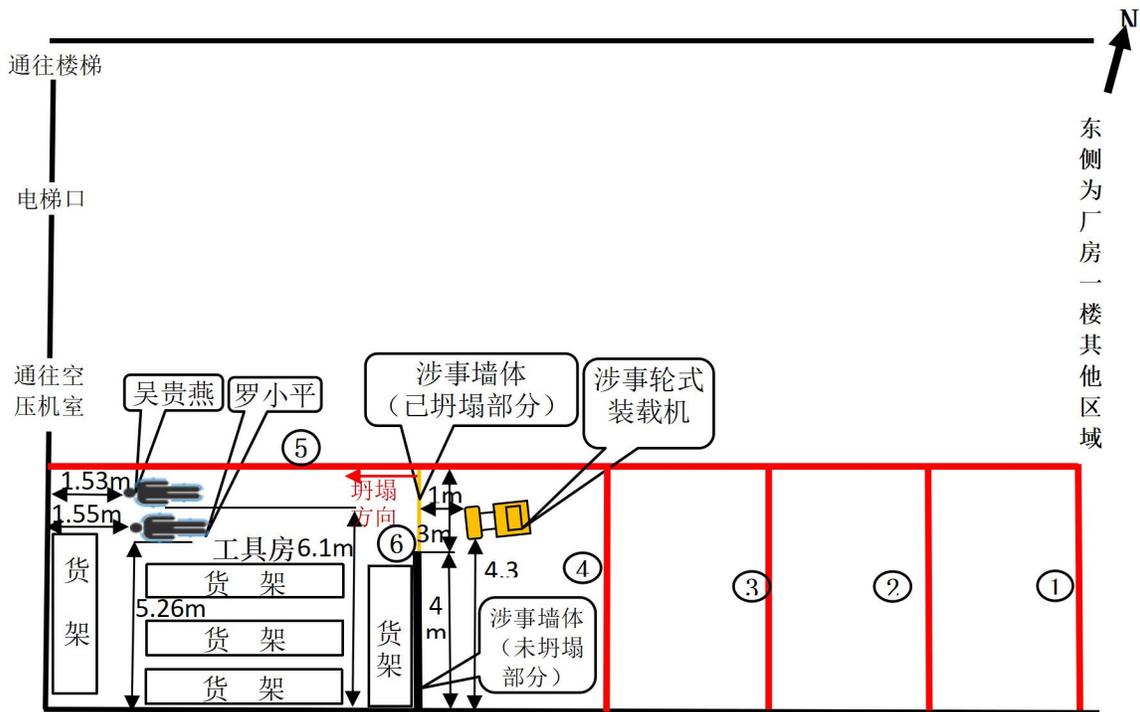
图 3 事发现场区域平面示意图

拆除墙体面积约 282 m²，事发前，1~5 号墙已人工拆除完毕。事发时，吴贵燕、罗小平、王浪在工具房内清理货架上的压铸工具等物品，杨坚中与李玉飞分别在作业现场敲碎建筑垃圾中较大的砖块，清理现场垃圾，邓云豪操作装载机在 6 号墙体东侧区域铲建筑垃圾，为了便于将建筑垃圾铲进轮式装载机的铲斗内，于是将建筑垃圾向 6 号墙体推挤，建筑垃圾在受挤压的同时发生位移，挤压到 6 号墙体，由于 6 号墙体属于非承重墙体，结构简单，侧方向承受力较弱，致使受到侧向挤压力后立即造成部分墙体坍塌（见图 3 黄色标线）。

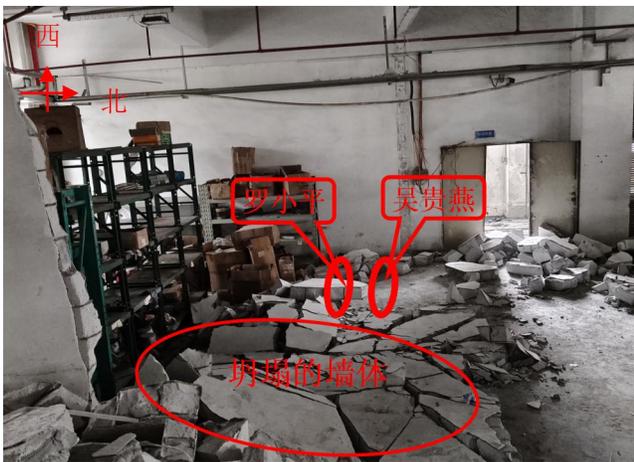
图4 事故现场图

经现场勘察，坍塌墙体为涉事厂房一楼工具房东侧的隔墙，吴贵燕、罗小平被坍塌墙体压倒的所处位置位于工具房内（见图4）。工具房东侧墙体由轻质砖砌成，墙体外侧粉刷腻子粉，内侧涂刷水泥砂浆，墙体总长度约7m，高度约4m，厚度约0.22m，其中，坍塌部分墙体长度约3m，高度约4m，厚度约0.22m。墙体向西坍塌（见图5）。

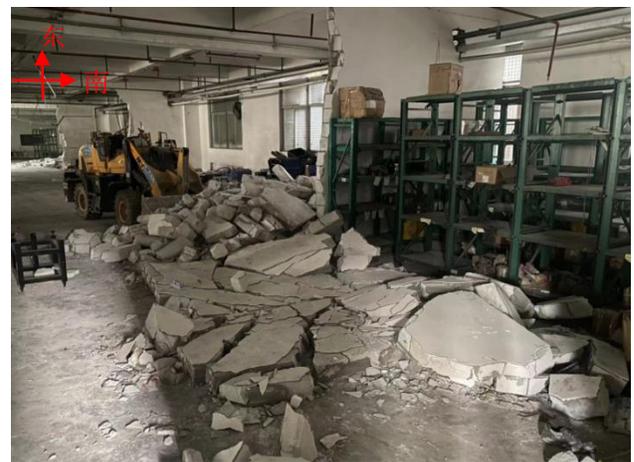
图5 坍塌的墙体

邓云豪操作装载机将建筑垃圾向工具房东侧的墙体推挤，造成墙体坍塌导致事故发生。
