# 东莞大朗真伟纺织品经营部“9·12”一般 起重伤害事故调查报告

东莞市政府事故调查组

2025 年 2 月

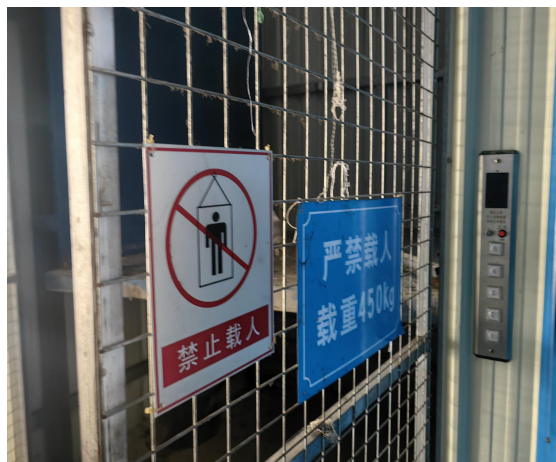
图1 警示标识

各层门旁设有控制装置和“严禁载人 载重 450Kg”的限载标识，一楼层门悬挂《提升式升降平台安全操作规程》《提升式升降平台安全操作规则》。简易升降设备的液压泵站、控制柜和电源开关安装在一楼封闭井道壁背侧，调查人员通过破坏一侧墙壁才能到达。

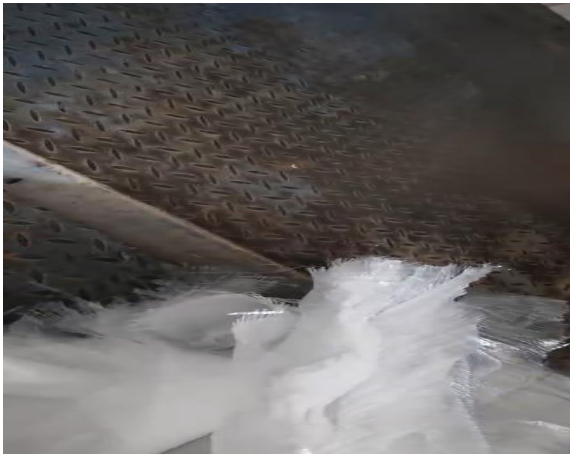
9月12日8时许，彭红林在一楼发现载货平台被物料卡在三楼，与林天秀一同到三楼查看，发现系其公司货物（编织袋）卡在载货平台底板与三楼层门地坎缝隙处，彭红林采取剪切、灼烧等方式处理均未果。8时48分许，彭红林电话联系保安姚顺得<sup>[21]</sup>，姚顺得让其自行清理。10时46分许，彭红林录制现场视频发送给张成军，让其维修处理，双方未签订相关维修合同，未约定报酬。

图2 剪掉后的编织袋

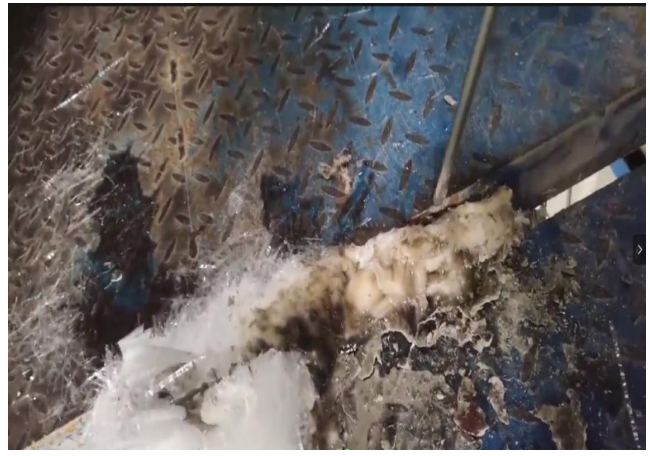
图3 彭红林清理后的状态

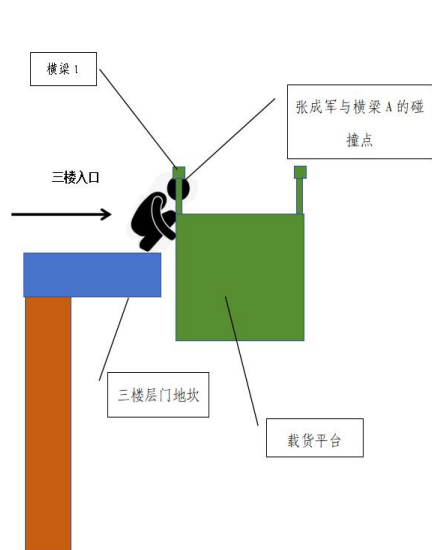
1.简易升降设备的安全措施不足，未安装停层保护、运行阻碍保护装置，提升链条与钢丝绳未采取防松脱措施，简易升降设备载

货平台被散装的编织袋卡在三楼无法下降时，处于无支撑的悬空状态。

2.张成军安全意识淡薄，对涉事简易升降设备存在的安全风险认识不足，未能辨识出存在坠落的安全风险；在探身清理卡住的编织袋时，失去卡阻与支撑的载货平台突然下坠，载货平台横梁砸中张成军伸进井道内的后脑枕骨，张成军随同载货平台一起坠落。

图4 事故发生经过示意图

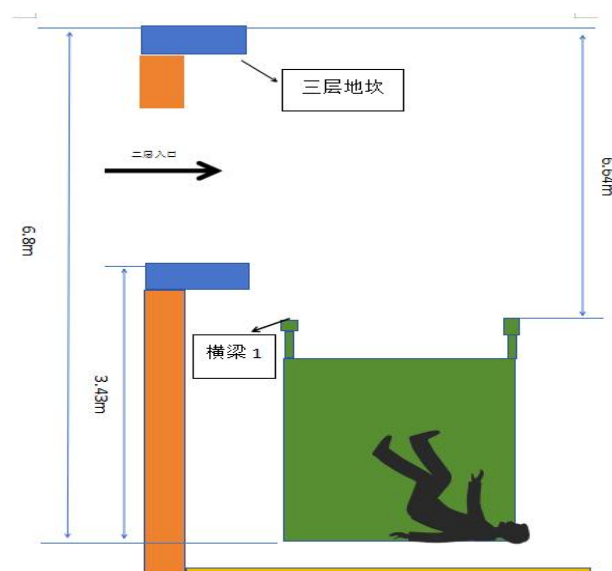
事故发生后，涉事简易升降设备的载货平台悬停在一楼与二楼之间，设备处于通电状态，载货平台底板离地面 1.27m，层门外的按钮错误显示载货平台停靠在二楼。载货平台两侧油缸顶杆的链条全部从链轮上脱出，链条和钢丝绳与载货平台及液压缸连接架固定处未松脱。二楼与一楼之间楼层板下方存在明显的碰撞血迹，在一楼入口井道壁上方有血液喷溅痕迹，平台壁板有血迹，平台横杆表面有明显擦蹭痕迹。二楼楼层板下方与平台横梁间距为 0.56m，三楼楼层板距离横杆的间距为 4.46m。三楼层门外的地面留有张成军自带的维修背包，内有手工刀具、螺丝刀、手持式砂轮机维修工具。

图5 张成军坠落载货平台示意图
