# 东莞常平壹科公司设备搬运作业“4·13” 一般起重伤害事故调查报告

东莞市政府事故调查组

2024 年 12 月

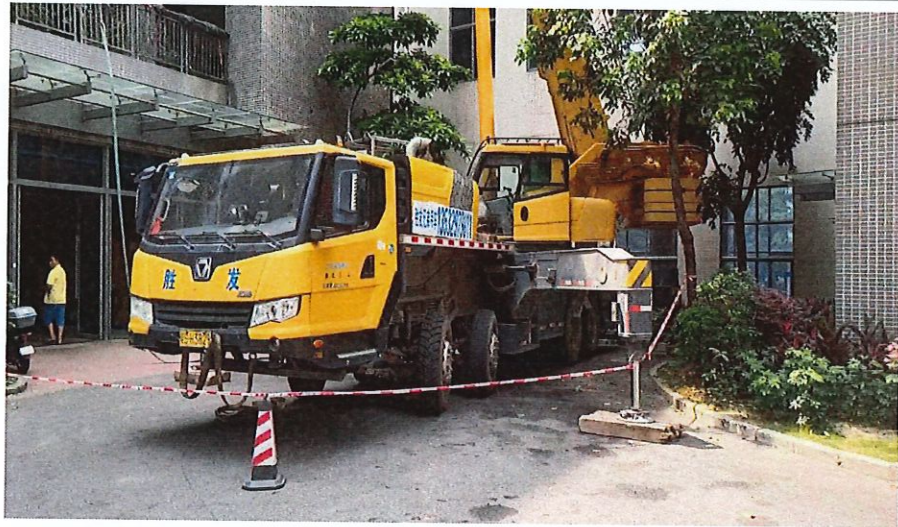
涉事粤SH3829号车辆（如图1所示），类型为重型非载货专项作业，所有人为黄佛胜，制造日期为2018年12月，品牌型号为徐工牌XZJ5441JQZ55，最大额定起重量为55t，起升速度

图 1 涉事车辆外观

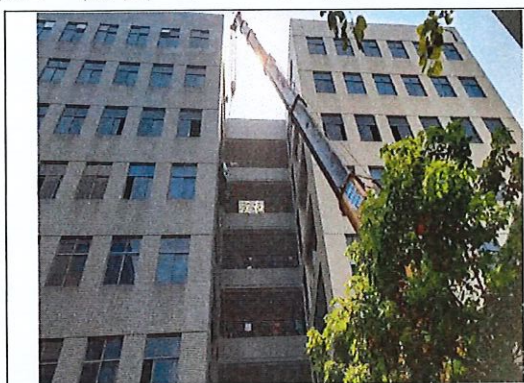
宝文化产业中心 19 栋 601 室（如图 3 所示）。涉事区域属于壹科公司的卸货平台，平台门高 3.25m，宽 4.03m，平台外设有一槛，槛高 0.26m，宽 4.03m。（如图 4、图 5、图 6 所示）

图 3 涉事吊装作业现场

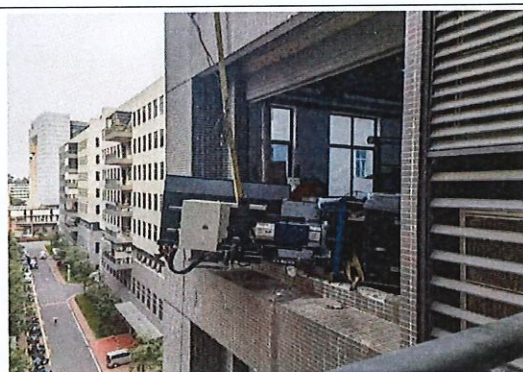
图 4 涉事卸货平台

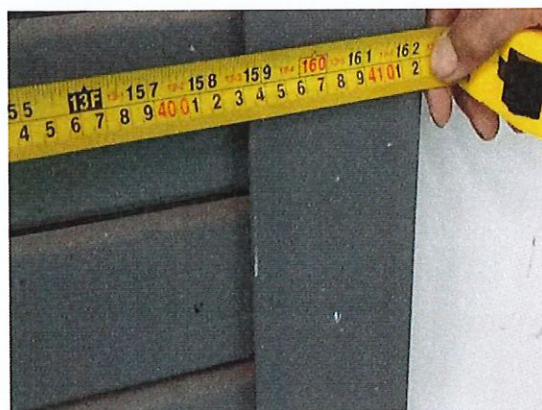
图 5 卸货平台宽 4.03m

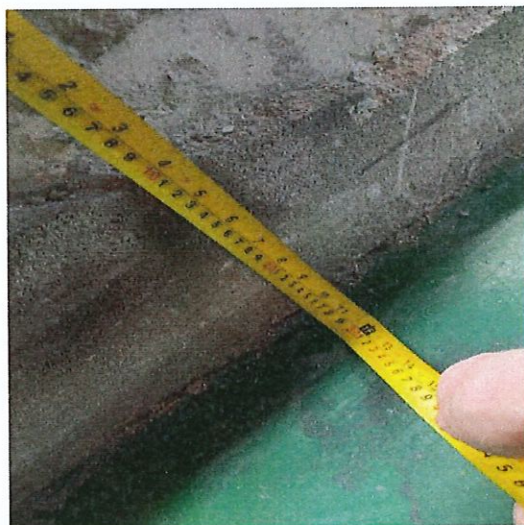
图 6 槛高 0.26m

1.黄佛胜吊装载荷设备在运行轨迹上未与横槛障碍物保持一定的间距<sup>[3]</sup>，致使吊装载荷设备中间部位的一支撑脚卡在横槛外侧，对应另一侧支撑脚悬空，致使吊装载荷设备失去平衡倾覆压到蓝福添右小腿；

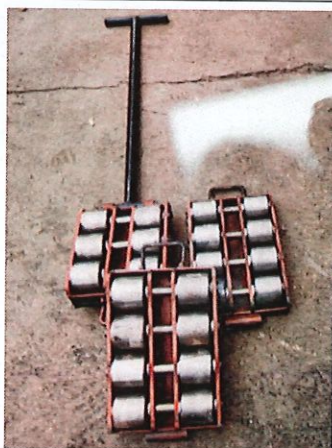
2024 年 4 月 13 日 8 时 30 分许，黄佛胜、蓝福添、张金威及叶国勇共 4 人开始吊装作业。12 时 51 分 00 秒，第三台注塑机 1/4 机身已进入六楼卸货平台，蓝福添与张金威准备将注塑机后端 2 条吊绳系挂到汽车起重机另一吊钩上。12 时 51 分 52 秒，蓝福添、张金威完成注塑机后端 2 条吊绳的系挂工作。12 时 53 分 08 秒，注塑机前端放置于坦克轮上（如图 7 所示）。而后，注塑机后端 2 条吊绳逐渐拉紧，中间 2 条钢丝绳缓慢松弛。在坦克轮支撑力、吊车拉力下，蓝福添、张金威及叶国勇 3 人合力将吊装注塑机往车间内运送。12 时 53 分 55 秒，被吊运的注塑机第 4 对支撑脚到达卸货平台台阶，运送受阻。此时，蓝福添在卸货平台探头向上查看吊运状态。12 时 54 分 08 秒，注塑机突然倾覆，蓝福添出于本能反应，伸出手想要抵御设备倾轧，但注塑机向蓝福添侧倾覆并压住其右小腿。

图 7 涉事坦克轮
