# 东莞长安旭意光电科技有限公司“5·24”一般 机械伤害事故调查报告（公示版）

东莞市政府事故调查组

2025 年 2 月

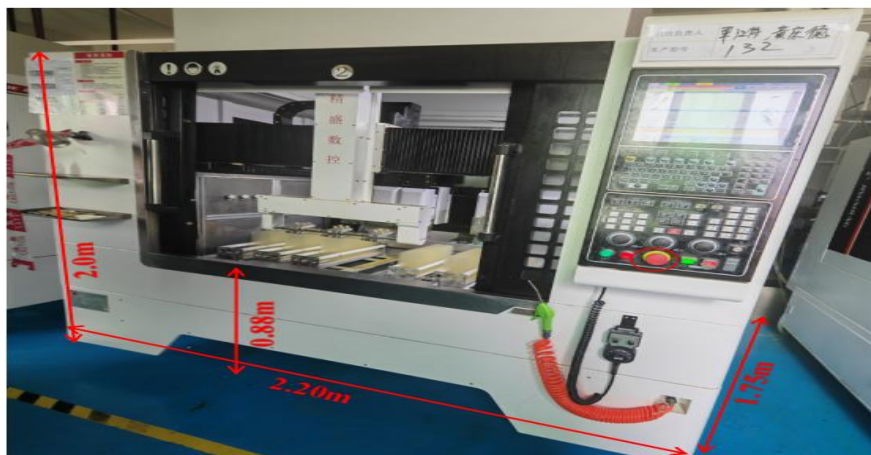
图 1 涉事设备

1.现场情况：涉事 CNC 车间 2 号精雕机<sup>[4]</sup>，工作台离地面 0.88m，右侧是控制面板，红色按钮是急停开关，经试验其功能正常（如图 1）。

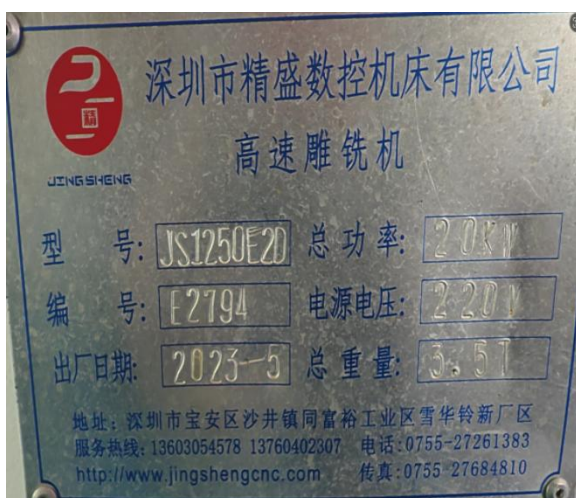
涉事 2 号精雕机由深圳市精盛数控机床有限公司制造，为六 Z 轴自动上下料精雕机。精雕机机台门内作业区，长 1.45m，宽 0.81m，高 1.20m，上部分是机械手的横梁，也是机械手的驱动机构；中间部分是机械手，用于玻璃片的上下料；下面部分，分为料仓区和加工区。涉事精雕机的设备铭牌和设备的主要技术参数（如下）。

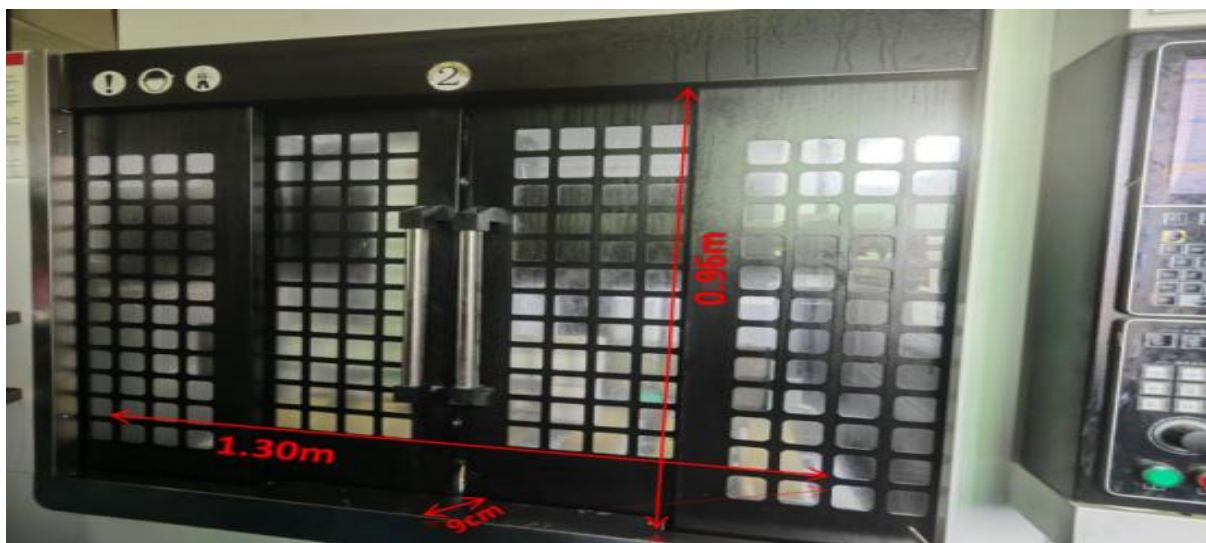
图 2 精雕机机台门

涉事精雕机的机台门是钢结构边框中间镶嵌玻璃的结构，两扇门中间对开，每扇门由两节组成，两边各有一个拉手，内部为作业区。经开机试验，设备开启后，机台门无论是打开还是关闭，均不影响机械手的运行（机台门如图 2）。

2.涉事设备缺乏开门停车装置，涉事设备在开门情况下，仍能正常运转，机台门未与运行控制系统联锁<sup>[7]</sup>。

[7] 《生产设备安全卫生设计总则》（GB5083-1999）6.1.2：对操作人员在设备运行时可能触及的可动零部件，必须配置必要的安全防护装置；6.1.5：设计安全防护装置，应满足下列要求：在操作者接近可动零部件并有可能发生危险的紧急情况下，设备应不能启动或能立即自动停机、制动。

（二）深圳市精盛数控机床有限公司应按照《生产设备安全卫生设计总则》的规定，将所有的精雕机设置机台门与设备控制系统联锁，以确保操作人员在进入设备内部操作时必须先停机，消除此类安全隐患。

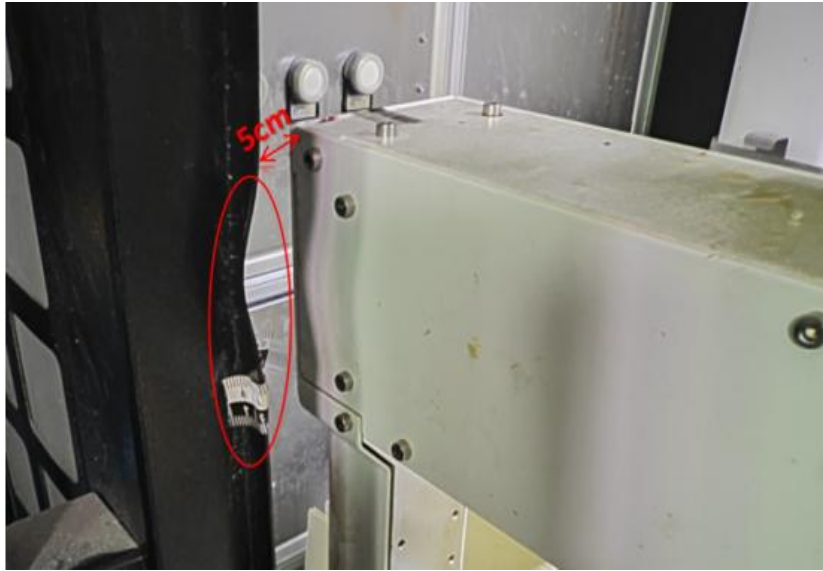
图3 精雕机左侧机台门边的凹变形

涉事精雕机的左侧机台门边高约 35cm 处,有一个长约 5cm 的凹变形，表面有少量血渍。经确认，左侧机台门边的凹变形，是死者卢杰升被机械手横柱挤压头部后造成（如图 3）。

涉事精雕机的机械手是玻璃片上下料的设备，是按照设定行程进行操作的自动化装置，由全伺服驱动，可上下、左右、前后三个方位直线运动，其工作行程：X20.0/Y36.0/Z8.0cm，最大空走速度24m/分钟，最大功率1.8KW，由三部分组成：竖柱、横柱和吸盘，钢结构中空设计，中空内安装设备的传动装置，吸盘是安装在横柱两端的三合一组件2套真空吸附装置，用于玻璃片的取放。机械手与门框的最短距离约5cm。结合左侧机台门的变形来看，死者卢杰升应该是在操作过程中，将头部伸入料仓区机械手的行程范围，由机械手的横柱挤压到左侧机台门边，形成横向挤压；在全伺服驱动过程中，机械手工作行程未完成，挤压就不会停止，而且会越来越紧，导致死者卢杰升在被挤压后无法摆脱。经试验，机械手的取放料运行功能正常。
