东莞黄江新田街道路工程（一期）“8·11” 一般物体打击事故调查报告

东莞市政府事故调查组

2025年2月

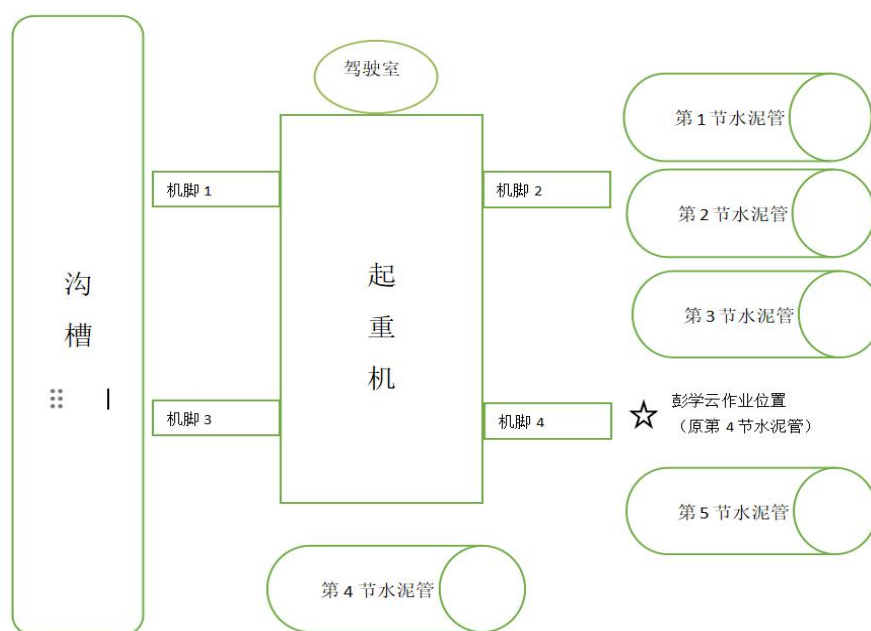
图 1 施工现场平面图

吊运 11 节排水管到沟槽进行安装。当天下午，超越公司安排了两名员工（起重机司机朱伟东^[7]和信号司索工彭学云）吊运排水管。由于第 4 节排水管妨碍起重机机脚 4 完全伸出，信号司索工彭学云指挥朱伟东操作起重机把第 4 节排水管吊运到起重机车尾的地面上。第 4 节排水管放置后，彭学云指挥朱伟东操作起重机伸出机脚 4。场地泥土松软，未能达到起重机支撑的条件。16 时 32 分许，彭学云在机脚 4 下方地面放置路基板和木枕时，第 3 节排水管突然向第 5 节排水管方向滚落。朱伟东发现后大声喊叫提醒彭学云，彭学云躲避不及被第 3 节排水管撞到头部。

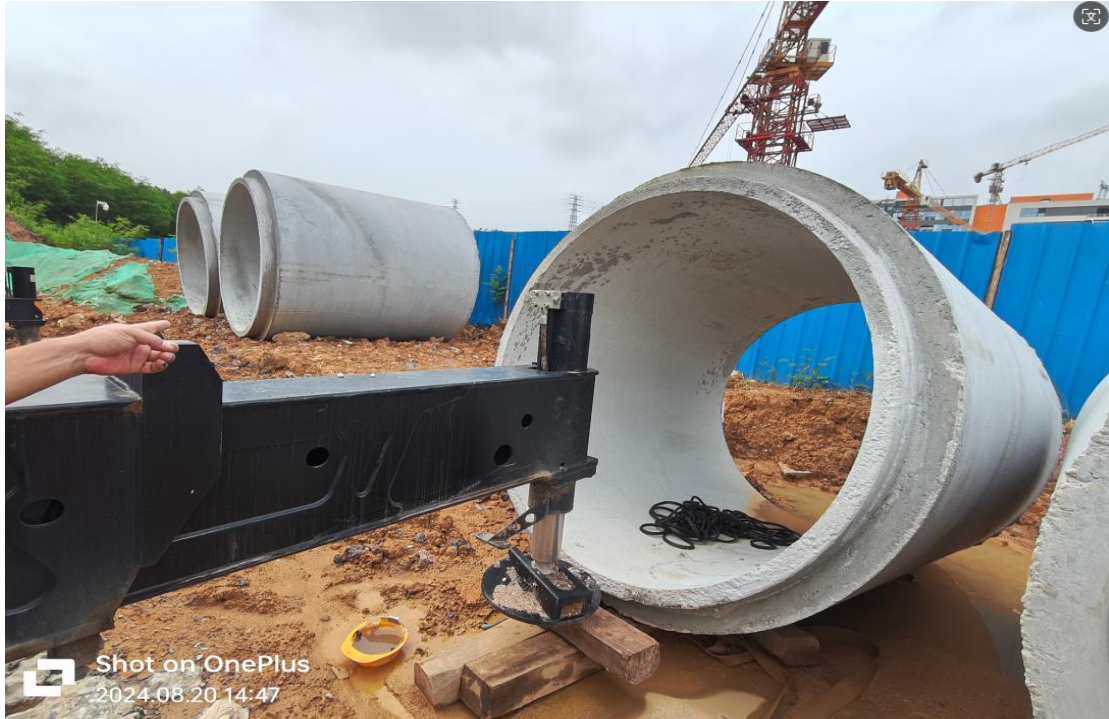
图 2 事故发生位置照片

在涉事吊装作业过程中，现场人员未采取临时固定措施固定未形成稳定体系的排水管^[9]，排水管堆放场地未压实平整，排水管未按设计支承位置堆放平稳，底部未设置垫木^[10]。

2024年8月20日，事故调查组对事故现场进行了勘查。对排水管尺寸进行测量，排水管内直径2米，外直径2.4米，壁厚0.2米，长2.5米。对排水管滚动直线距离、滚落的高差进行测量，排水管滚动直线距离2.7米，滚落的高差0.82

米，坡度为 17.7 度，被排水管压住的路基板长度为 0.4 米。

1. 华盛源公司，未落实建设工程安全生产主体责任，一是对现场施工安全管理不到位，管道吊装施工现场未安排管理人员进行监督^[11]；二是对施工现场隐患排查治理不力，对第4节排水管与第3节排水管的位置存在17.7°坡度的安全隐患未采取有效的防滚动措施；三是未对现场作业人员进行安全技术交底^[12]。

（一）超越公司、华盛源公司、广大顾问公司要深刻吸取事故教训，落实企业安全生产主体责任，加强施工现场的安全风险分级管控和隐患排查治理工作，严格企业全员安全培训、新进场人员“三级安全教育”、特种作业人员安全培训等制度，按规定编制各项施工方案并执行落实，严格落实安全技术交底工作，签订安全管理协议，降低施工现场安全生产风险，提高从业人员安全生产意识和安全技能水平，杜绝违规指挥、违章作业等行为。
