# 东莞谢岗“10·12”一般道路 交通事故调查报告

东莞市政府事故调查组

2025 年 2 月

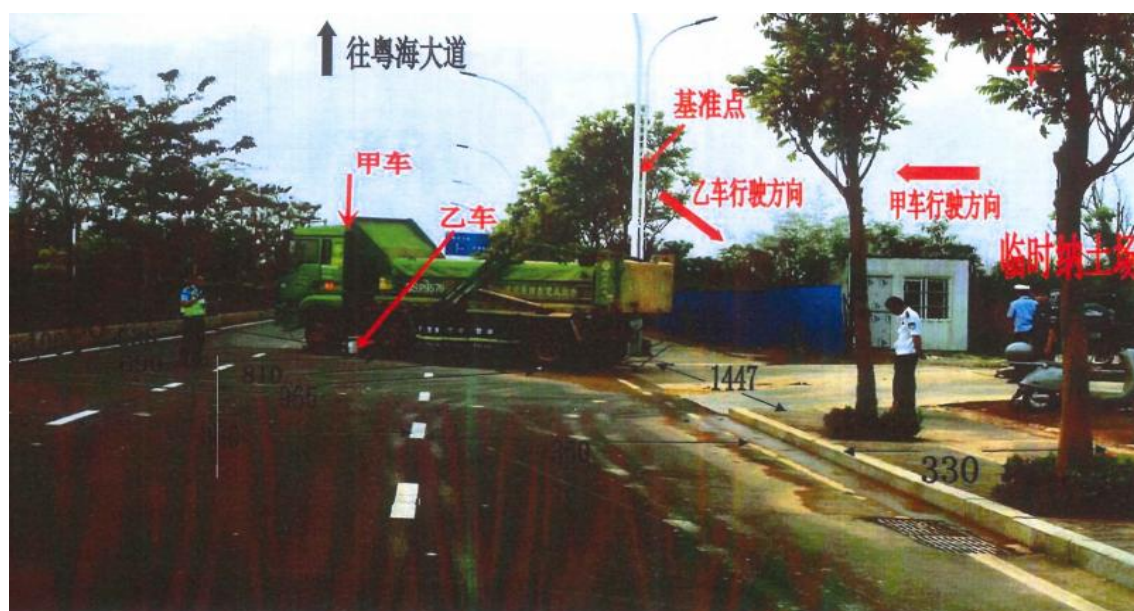
图 1 事故现场实景图

15 时 34 分许，谢凤清驾驶搭载刘煜均的东莞 K16026 号二轮电动自行车沿谢岗镇黎村大黎路的非机动车道从北往南行驶，途经大黎路临时纳土场<sup>[1]</sup>路口路段时，车身左侧与吴少华驾驶从大黎路临时纳土场往大黎路方向行驶右转弯的粤 SP9579 号重型自卸货车（空载）车头发生碰撞，造成刘煜均当场死亡，谢凤清受轻伤及两车不同程度损坏的交通事故。（见图 1）

粤 SP9579 号重型自卸货车驾驶人吴少华驾驶机动车在驶出路口时未让道路内正常行驶的车辆优先通行<sup>[2]</sup>。

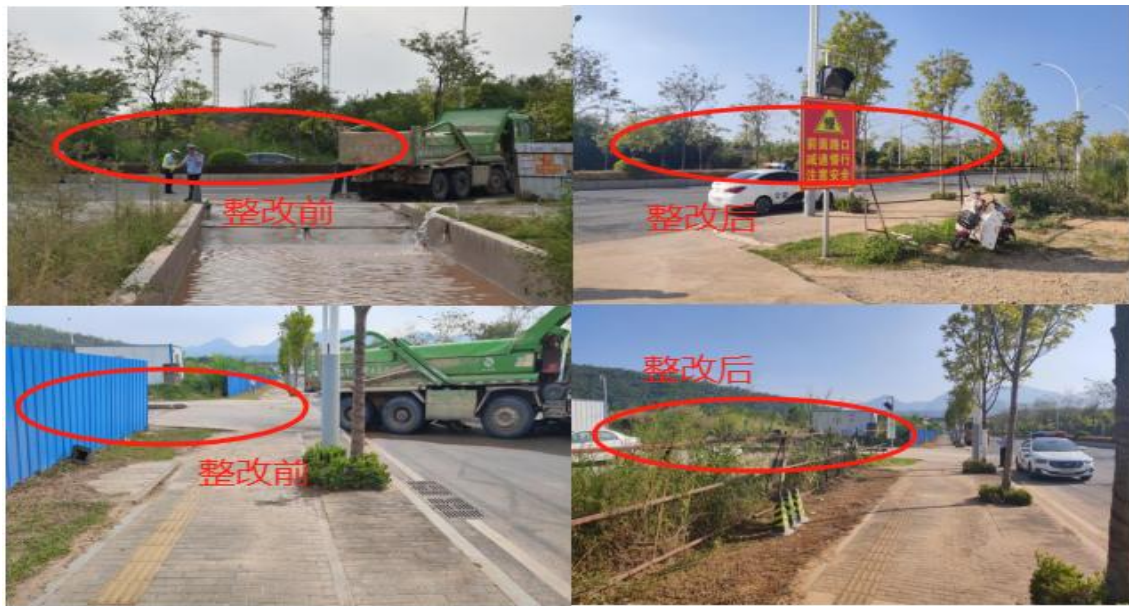
图 2 事故路口整改前后对比图

2024 年 10 月 14 日 10 时 00 分，东莞市交警支队副支队长，谢岗镇党委副书记，副镇长、公安分局局长，交警大队教导员，交通分局、城管分局、应急管理分局、交警大队、工程建设中心、卫生健康局、谢岗医院、教管中心、实验中学、黎村村委会、谢岗控股集团有限公司、东莞市林兴土石方工程有限公司等相关部门人员，到事故现场开展事故研判分析会，对事故成因及事故路况进行分析研判，提出路口整改建议：（1）增设路口慢行提示牌；（2）减少路口盲区。

2024 年 10 月 14 日，谢岗交警大队已联系临时纳土场在路口增设凸面镜、慢行警示牌，拆除遮挡视线的围板。（见图 2）
