# 东莞道滘明海水产有限公司“8·26”一般 其他伤害事故调查报告

东莞市政府事故调查组

2025 年 3 月

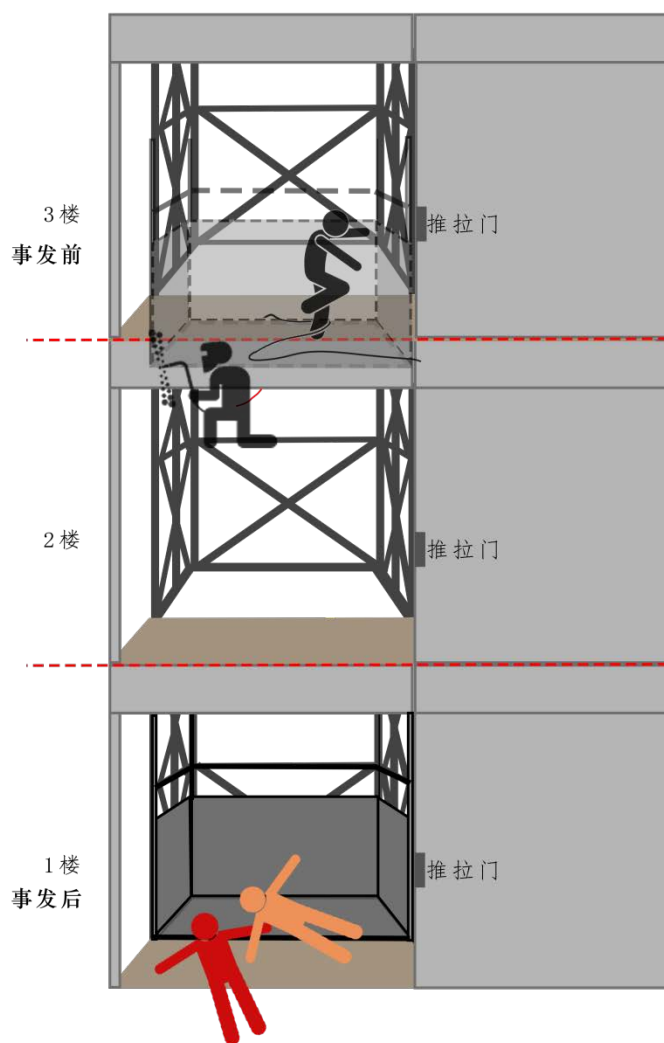
图1 事故现场推断示意图

2024 年 8 月 26 日上午，明海公司工人梁昌宝<sup>[1]</sup>在使用简易升降设备运载空桶，货厢即将上升到三楼平台时发生故障不能升降，遂将情况告知安全管理人员梁雪开。梁雪开安排江永良和梁星开两人当日下午进行维修。14 时 13 分许，江永良和梁星开带着钢管、撬棍及电焊机等工具到现场，开始对简易升降设备进行维修。梁星开通过两侧的铁架爬到设备下方焊接导轨卡槽，江永良在三楼平台边上协助。14 时 31 分许，货厢钢丝绳突然断裂，瞬间坠落（此时仍在货厢内的梁星开一同坠落），江永良站在三楼平台边上，被坠落的电焊机电线扯住双脚，拉扯坠至地面。

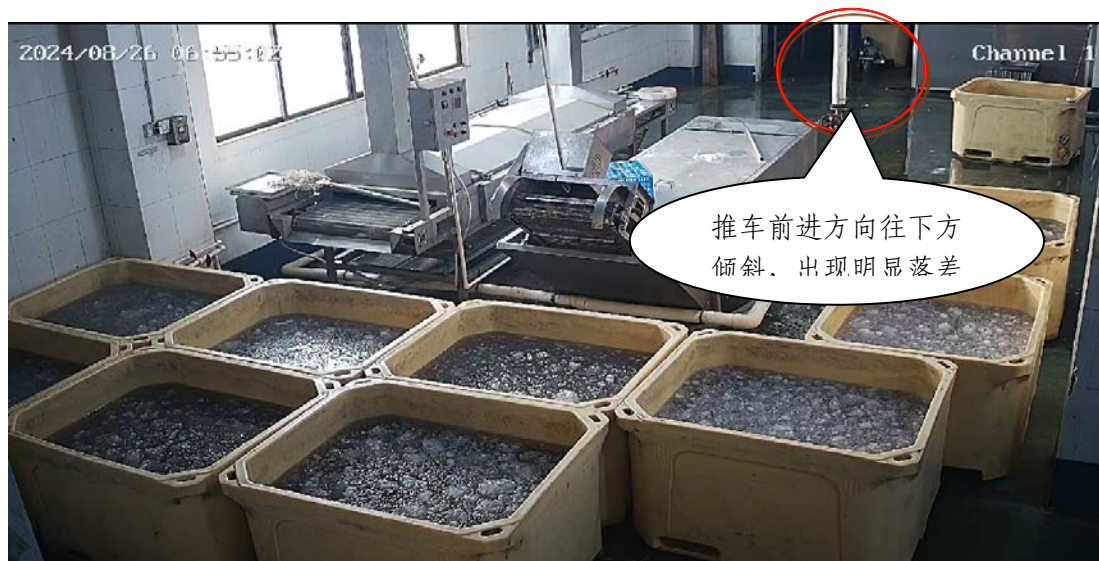
1. 2024年8月26日6时55分02秒，三楼车间工人使用推车将货物推进货厢。此时，涉事简易升降设备出现故障，货厢被卡住，货厢与三楼平台出现明显落差（货厢低约

30CM), 推车进入货厢时, 推车前进方向往下方倾斜, 工人遂将不能放进货厢的推车拉回三楼车间。

图2 事发前涉事简易升降设备故障状态图

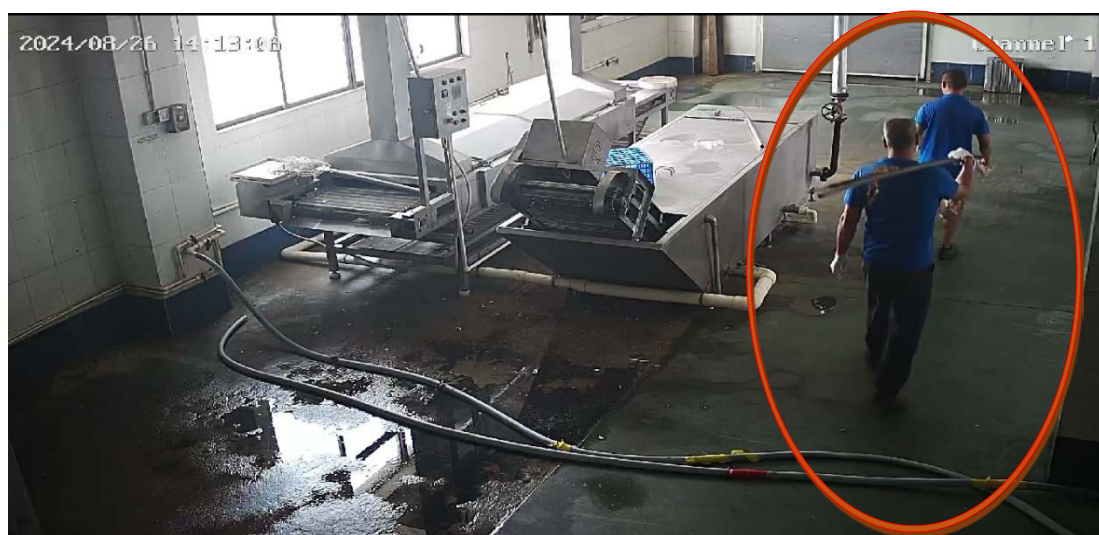
2.14 时 13 分 6 秒, 江永良和梁星开到达生产车间三楼现场, 江永良带了一根钢管和一根撬棍 (如图 3)。随后, 两人从三楼平台走进货厢。14 时 15 分 53 秒, 该两人走出货厢返回三楼车间。

图3 江永良(穿长裤)和梁星开(穿短裤)两人到达现场

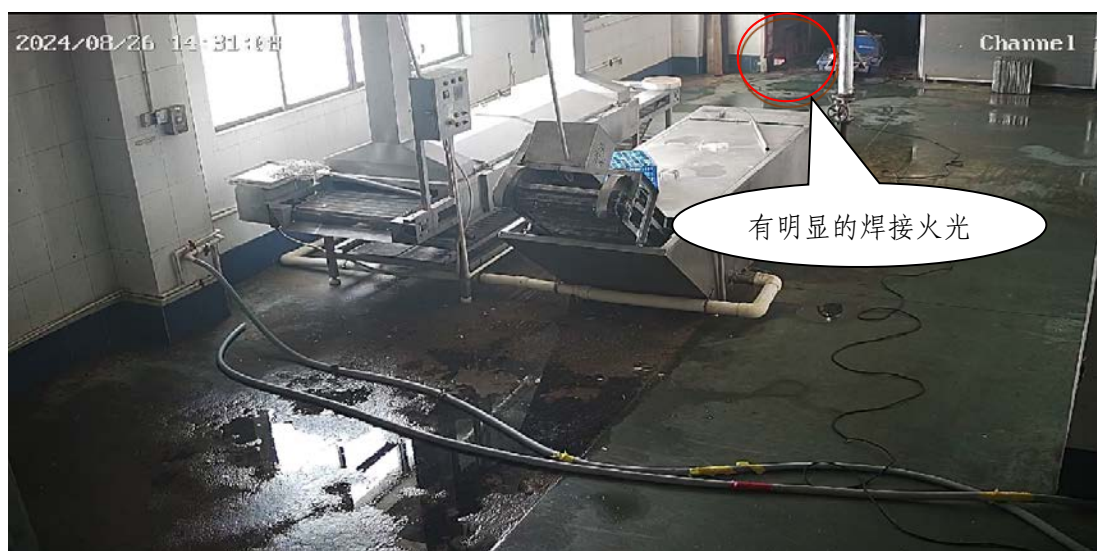
焊机和接线，随后梁星开走进井道开展电焊作业，江永良从旁协助。14时31分，梁星开在井道左侧进行电焊作业（三楼车间视频监控显示井道左侧有明显的电焊火光），江永良站在三楼平台边上。突然电焊火光消失，电焊机的电线拉扯江永良的双脚向下坠落。

图4 井道左侧有明显的电焊火光

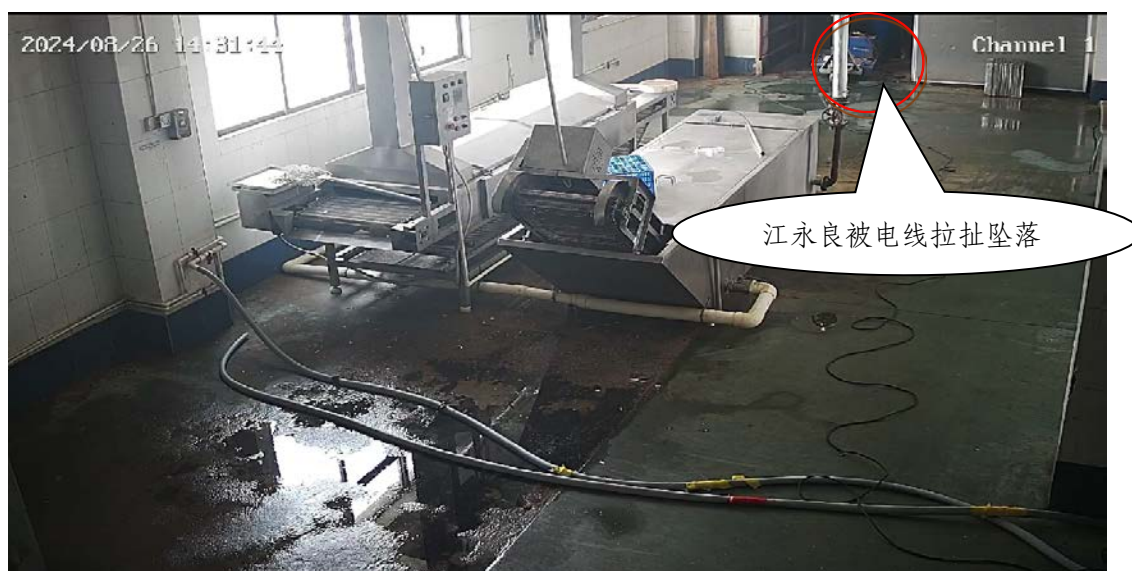
图5 站在平台边上的江永良被电线拉扯坠落

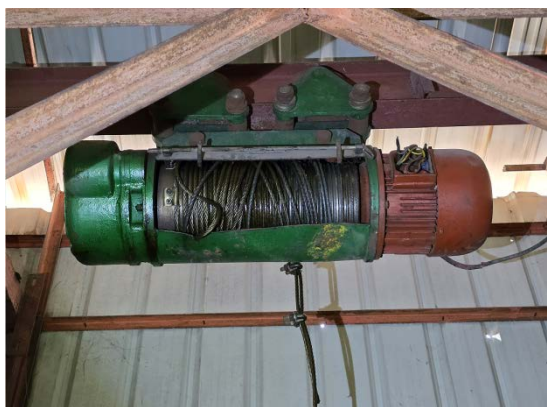
图 6 设备顶部电动葫芦

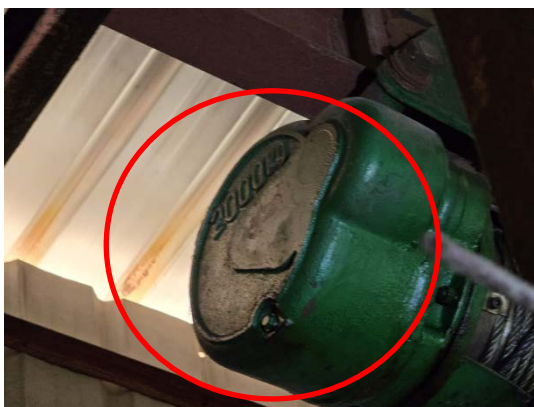
②设备顶部动力装置侧面显示载重量为 2000KG。

图 7 电动葫芦侧面显示的载重量

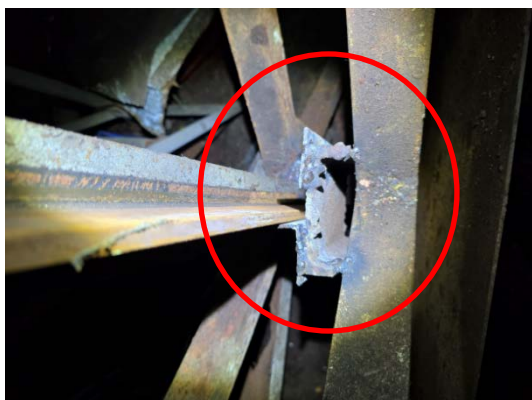
③设备两侧有新电焊的导轨卡槽（见图 8）。

图 8 新电焊的导轨卡槽

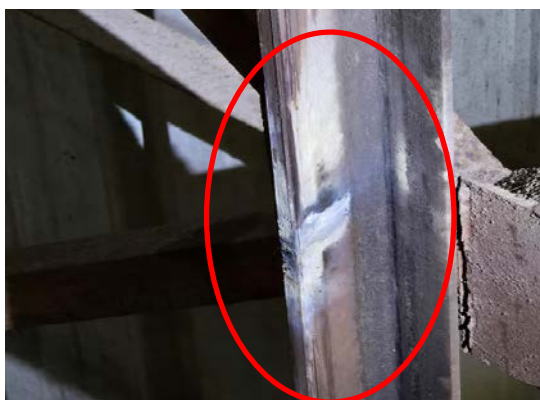
④设备两侧有新的电焊电弧烧伤痕迹（见图 9）。

图 9 新的电焊电弧烧伤痕迹

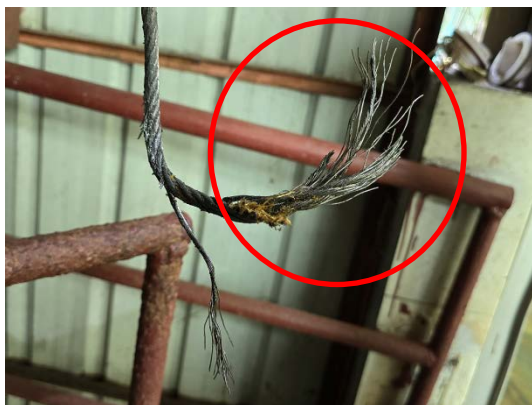
⑤设备钢丝绳断裂脱钩（见图 10）。

图 10 设备钢丝绳断裂脱钩

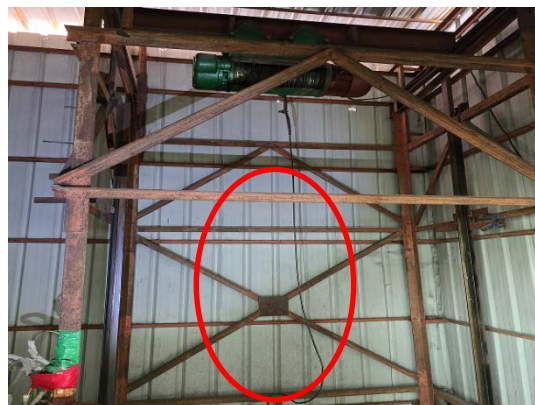
⑥断裂脱钩的钢丝绳有摩擦痕迹（见图 11）。

图 11 钢丝绳有摩擦痕迹

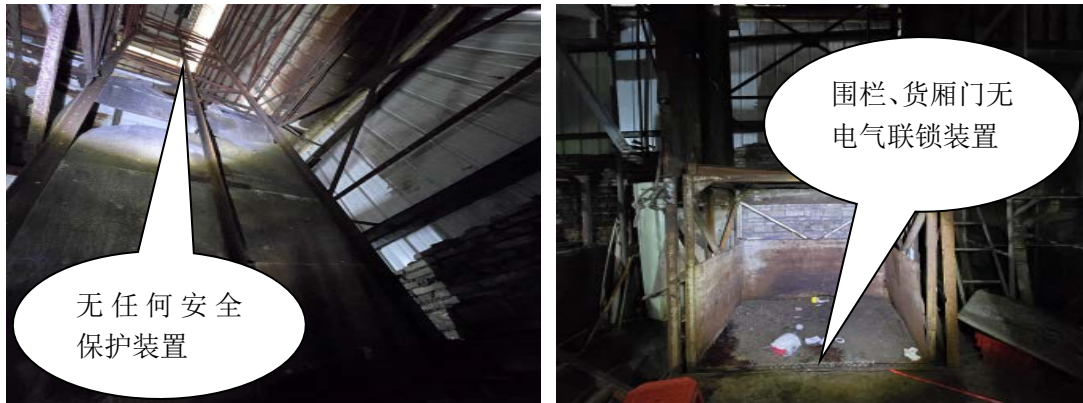
①未按标准安装停层保护装置，不符合技术规范<sup>[4]</sup>（见图 12）。

②围栏、货厢门无电气联锁装置，不符合技术规范<sup>[5]</sup>，存在安全隐患（见图 13）。

图 12 未安装停层保护装置 图 13 围栏、货厢门无电气联锁装置

[4] 《简易升降机安全规程》（GB28755-2012）第 9.2.1 条：曳引式、强制式和齿轮齿条式简易升降机应设置停层保护装置，当货厢处于除底层外的任一平层位置，且货厢门打开时，能防止货厢发生非正常滑移或坠落。

[5] 《简易升降机安全规程》（GB28755-2012）第 6.1.4.1.3 条：货厢门应设电气联锁装置，在正常操作的情况下，如果有一个货厢门或多个门扇的货厢门中的任何一个门扇开着，则货厢应不能启动或继续运行。

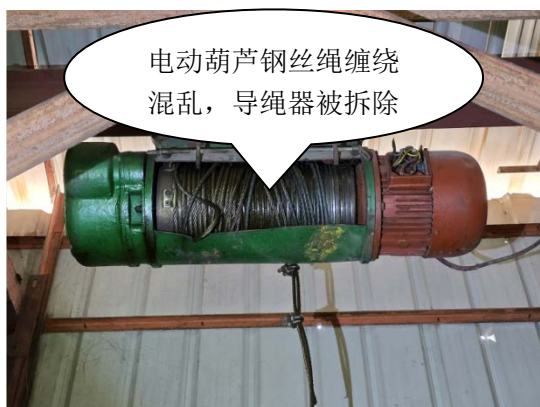
③电动葫芦卷筒未设置导绳装置（或被拆除），钢丝绳在卷筒上的排绳紊乱，不符合技术规范<sup>[6]</sup>（见图 14）。

[6] 《简易升降机安全规程》（GB28755-2012）第 7.3.6.4 条：“电动葫芦应设有导绳装置，以保证钢丝绳在卷筒上的排绳不紊乱”。

图 14 钢丝绳排绳紊乱

① 电动葫芦卷筒未设置导绳装置（或被拆除），导致钢丝绳在卷筒上的排绳紊乱，在日常上下运行中钢丝绳相互摩擦从而缩短使用寿命。

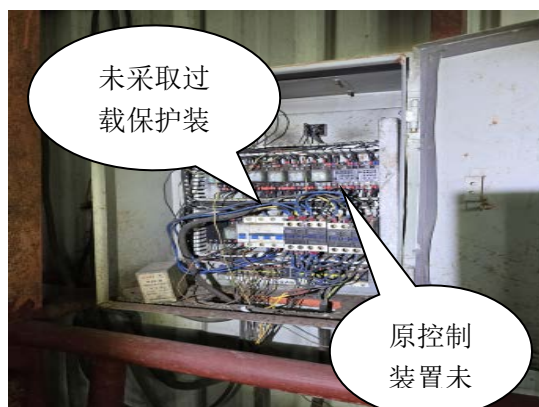
④电动葫芦电气控制元件未采取过压、过载保护装置，不符合技术规范<sup>[7]</sup>（见图 15）。

[7] 《简易升降机安全规程》（GB28755-2012）第 8.1.1.2 条：“直接与电源相连的电动机应采用手动复位的自动断路器（8.1.1.3 例外）进行过载保护，该断路器应切断电动机的所有供电。”。

图 15 未采取保护装置

② 电动葫芦电气控制元件未采取过压、过流、过载保护装置，当货厢被卡死时，只要操作人员未松开上升按钮电动葫芦就会一直往上拉，直到电动葫芦电机线圈烧坏或总开关

保护跳闸或钢丝绳拉断。

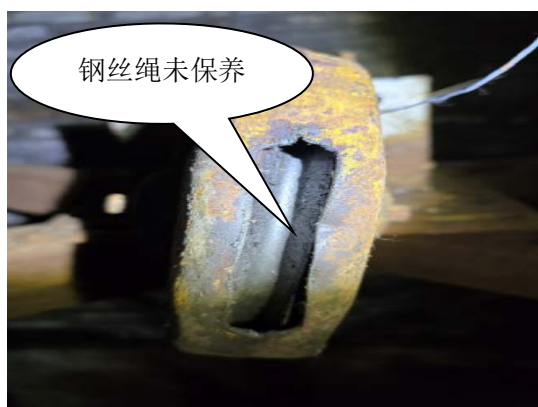
### ⑤ 电动葫芦钢丝绳未保养。

图 16 钢丝绳未保养

③电动葫芦钢丝绳长期未保养，导致钢丝绳与钢丝绳、钢丝绳与滑轮摩擦加大，从而缩短使用寿命。
