# 东莞厚街诺曼餐厅装修工程“9·11” 一般高处坠落事故调查报告

东莞市政府事故调查组

2025 年 2 月

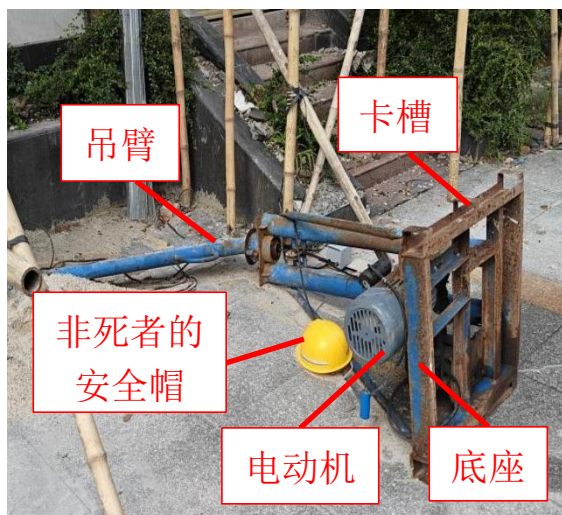
1. 涉事吊料机（建筑卷扬机<sup>[6]</sup>）归陈柏洪<sup>[7]</sup>所有，是陈赖斌从陈柏洪处免费借用的，吊料机支承平台由钟伟在现场搭设。吊料机四边形底座用卡槽、槽钢和角钢焊接而成（长0.75m、宽0.72m），用袋装水泥压放在吊机底座的自制支承平台上<sup>[8]</sup>作为配重固定措施。吊臂长约1.2m，回转半径约1m，吊臂最高点距地面约2m。吊料机机身未见设备铭牌，

所配电动机铭牌显示为南京奥士达机电有限公司生产的单相双值电容电动机（额定电压 220V，频率 50Hz，出厂日期：2015 年 7 月；由于磨损或污损，电动机的型号、功率、出厂编号、转速等信息无法辨认清楚）。吊料机倒顺开关脱离，一圈传动皮带脱落，另一圈传动皮带跳槽，卷筒多处钢丝绳断股。

图 1 事故现场的吊料机

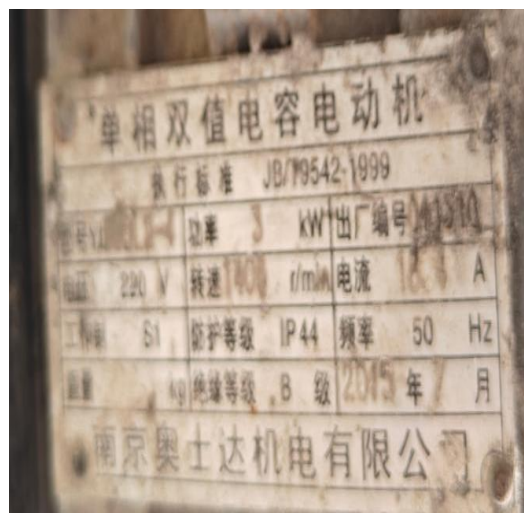
图 2 电动机的标牌标签

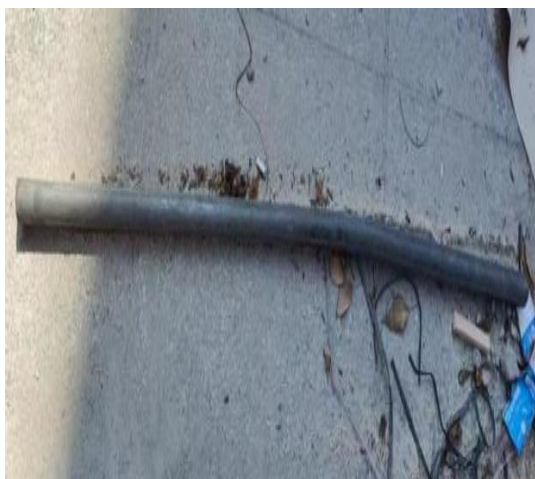
3. 坠落位置情况。（1）吊料机呈卧倒状态，附近有一根脱离卡槽且变形的钢管；（2）两包袋装水泥掉落，水泥呈现部分散落状态；（3）斗车坠落点位于吊料机旁边，装载的河沙散落；（4）钟伟最终从 5.12 米高度处坠落在距离建筑结构边线水平距离 7.96m 的花岗岩地板上。

图 3 散落且变形的钢管

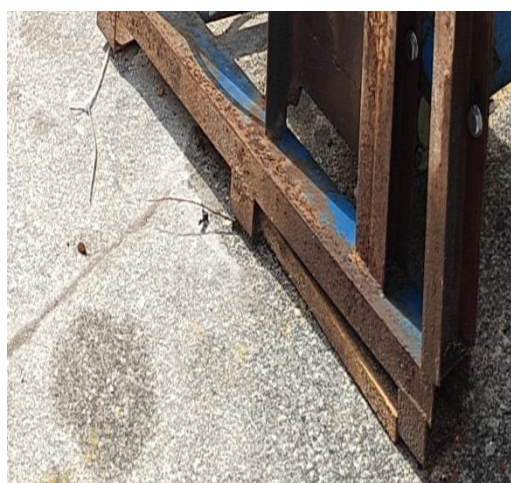
[8] 放置配重的支承平台有两处，如图6所示，支承平台1位于底座后端，利用底座侧边的卡槽，插入钢管（图3）和木方（图4）作为主龙骨（次龙骨无法考究），搭设成支承平台；支承平台2位于底座一侧，靠近立柱位置，横向用2根工字钢作横担，再在横担上铺木板形成支承平台。

图 4 留存在卡槽的木方

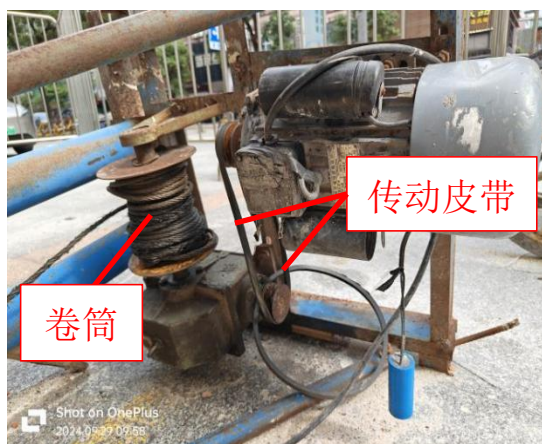
图 5 底座、电动机和卷筒的相对位置

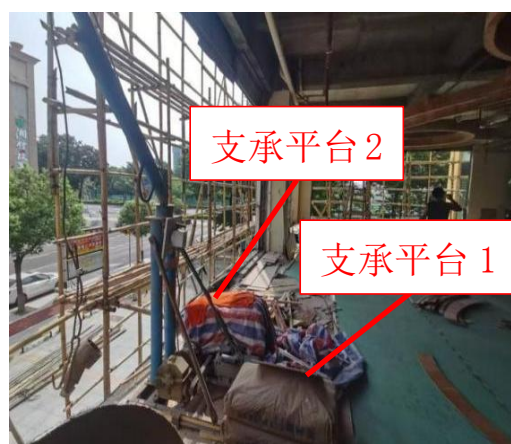
图 6 珊美社区日常安全巡查留存图片

3. 珊美社区巡查人员陈应祺，于2024年9月10日发现该装修工程物料提升作业有一定的安全隐患，仅对工程现场施工人员提出了口头整改要求，未能形成书面整改通知，未督促该安全隐患完成整改闭环，建议由珊美社区按照内部规定对其进行处理。

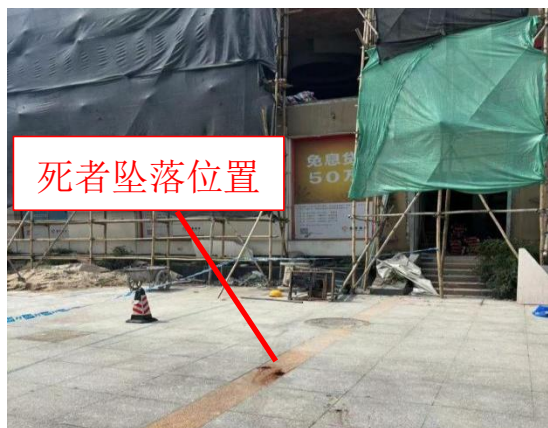
2. 涉事脚手架采用竹材质立杆和水平杆件，架体宽度约 0.6m，步距约 1.8m，开口长度约 1.9m。二楼的脚手架平桥层端部探头水平杆有机械划痕和移位，由事发时斗车挂碰造成。

图 7 事故脚手架位置及死者坠落位置

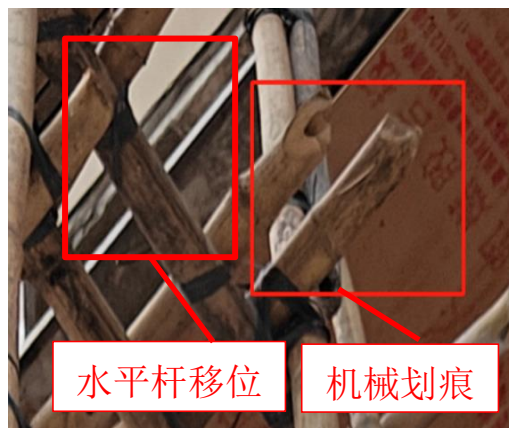
图 8 斗车挂碰脚手架端部探头水平杆位置

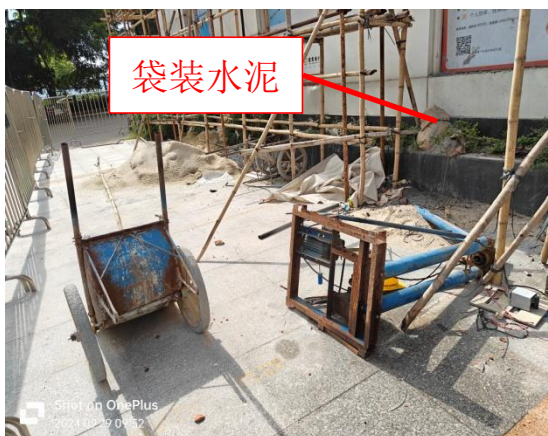
图 9 坠落位置情况（主视）

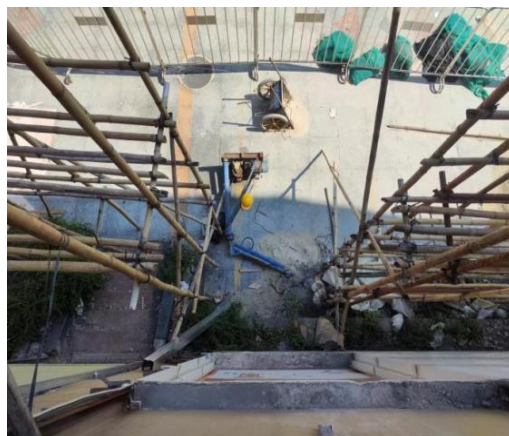
图 10 坠落位置情况（俯视）

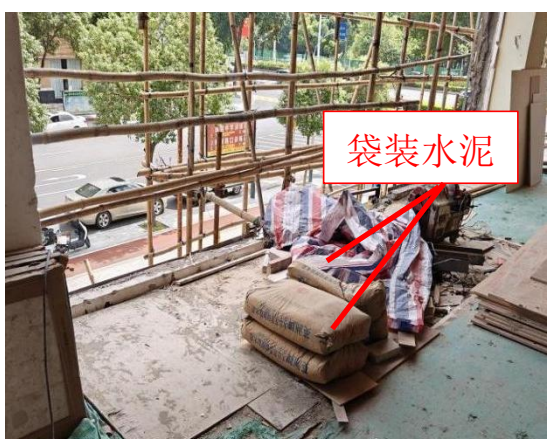
4. 吊料机倾覆位置情况。（1）支承平台 1 位置有完好袋装水泥 3 包，支承平台 2 位置有被覆盖的完好袋装水泥 1 包。（2）该位置楼面上覆盖木板，没有锚固螺栓的安装痕迹。（3）支承平台 2 位置，有两根#12 工字钢和被覆盖的杂物一堆。（4）正下方广告牌位置的蓬板出现两处明显变形。

图 11 倾覆位置情况

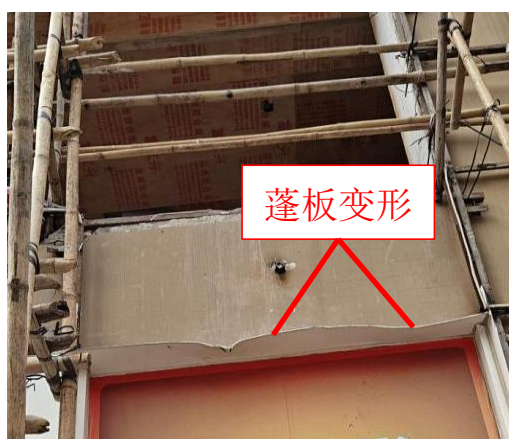
图 12 倾覆位置立面情况

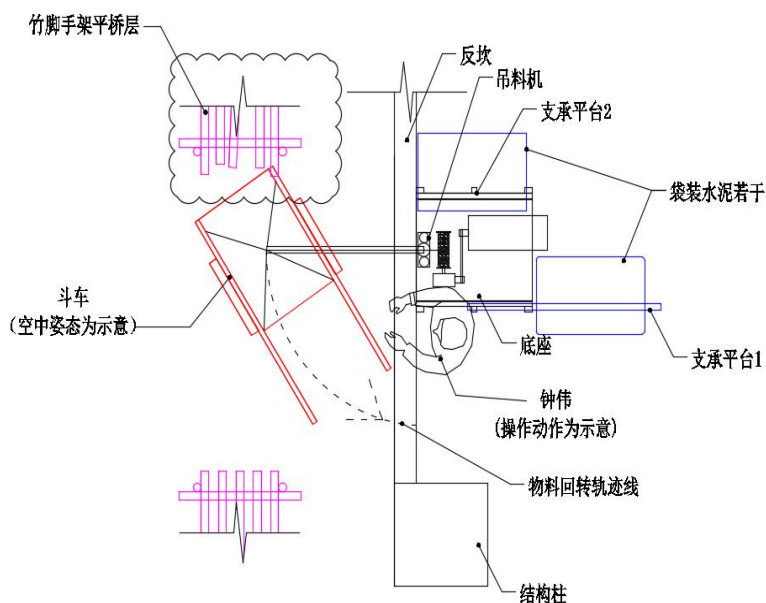
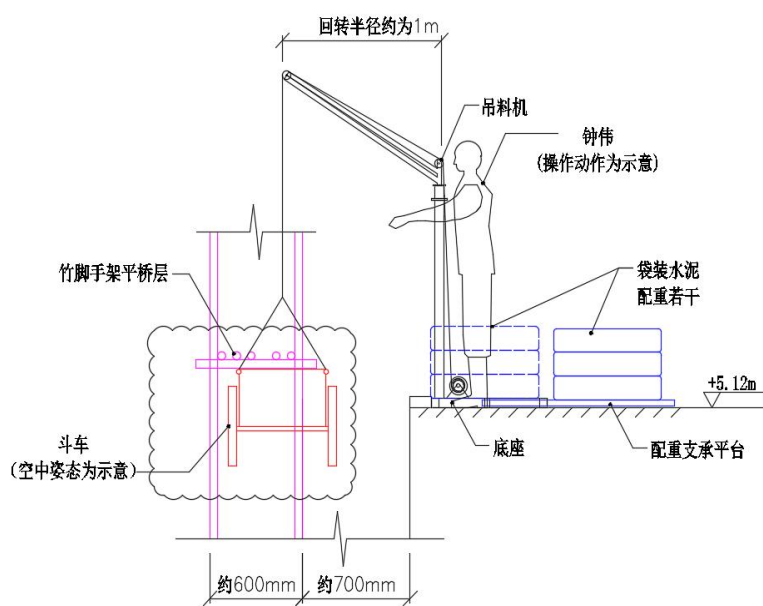
图 13 倾覆位置俯视示意

图 14 倾覆位置侧视示意

如图 13 和图 14 所示，吊料机设置位置较为靠近竹脚手架端部探头水平杆，当装载河砂的斗车提升至竹脚手架二楼平桥层位置时，斗车转体，斗车卸料口位置挂碰竹脚手架端部探头水平杆，导致提升动作中断，伴随着电动机继续收紧钢丝绳，随后吊料机发生倾覆。四包袋装水泥和工字钢翻倒

在楼面上，吊料机、斗车连同装载的河砂、两包袋装水泥和钢管掉落，正下方广告牌的蓬板被碰撞变形。此外，在吊料机倾覆过程中，钟伟位于紧靠吊料机左侧的临边位置，钟伟站位在吊料机倾覆影响范围内，被失衡的设备猛力撞击，最终坠落在花岗岩地板上。

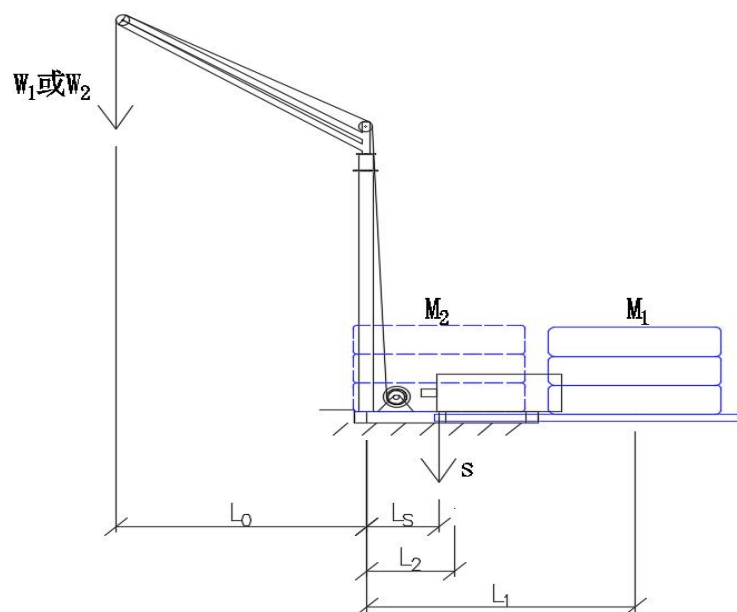
图 15 吊料机受力分析

1. 正常工况:  $W_1 \times L_0 < M_1 \times L_1 + M_2 \times L_2 + S \times L_s \dots$  (式 1,  $W_1$ —电动机的正常工作牵引力<sup>[13]</sup>;  $W_2$ —电动机的极限牵引力<sup>[14]</sup>;  $S$ —立柱、底座和电动机的重力;  $M_1$ —支承平台 1 及其配重 (袋装水泥若干) 的重力;  $M_2$ —支承平台 2 及其配重 (袋装水泥若干) 的重力;  $L_0$ —吊臂在该工况下的水平长度;  $L_1$ —立柱到支承平台 1 及其配重的重心距离, 经测量约 0.83m;  $L_2$ —立柱到支承平台 2 及其配重的重心距离, 经测量约 0.30m)

2. 斗车挂碰工况:  $W_2 \times L_0 \geq M_1 \times L_1 + M_2 \times L_2 + S \times L_S \dots$  (式 2)

通过上述计算可知, 正常工况下, 倾覆力矩小于稳定力矩, 该工况下的吊料过程不会发生倾覆。

对比式 1 和式 2 可知, 被提升斗车在发生挂碰的工况下, 倾覆力由斗车、所装载河砂和钢丝绳的重力陡然变成了电动机的极限牵引力, 倾覆力矩大于稳定力矩, 导致倾覆的发生。
