东莞厚街美沃布朗科技有限公司设备拆除作业 “9·22”一般物体打击事故调查报告

东莞市政府事故调查组

2025年2月

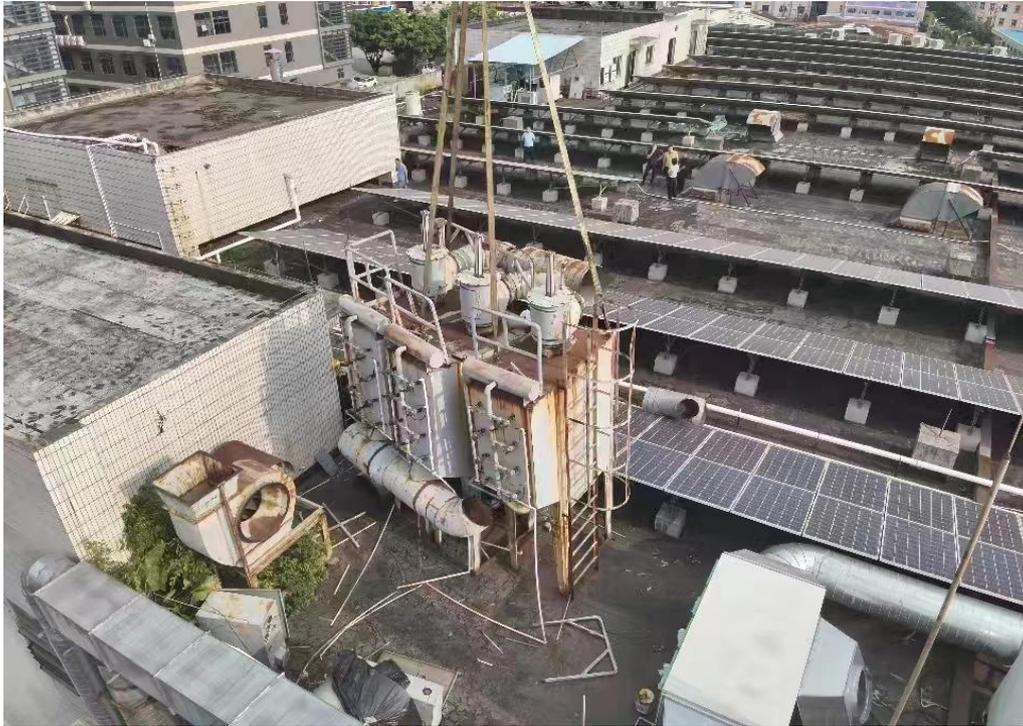
图1 涉事废旧设备外观图

1. 涉事废旧设备为放置在美沃公司三楼楼顶的一套集尘设备，设备由大小外观相似的三个部分组成，三个组成部分顶部互有管道连通。

事故现场位于美沃公司一生产车间三楼楼顶，涉事废旧集尘设备高出楼顶5米，主要由3个相似设备组成，上方用直径70厘米的铁质管道连通。涉事设备脱落管道长115.5厘米，Y字型，重约10公斤。

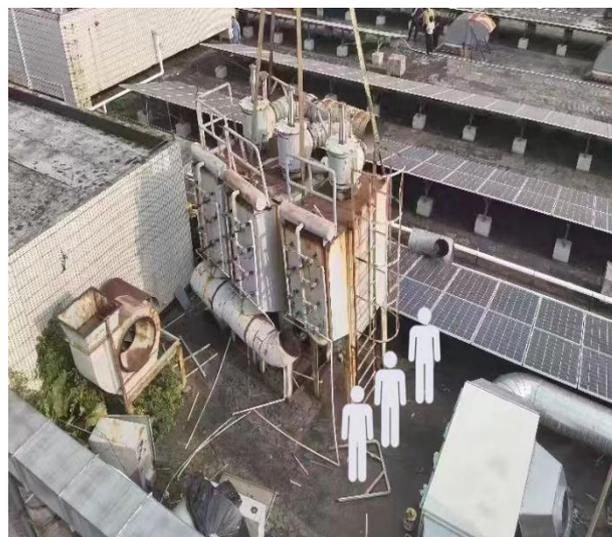
图 3 事故发生时屋顶人员站位示意图

2024年9月22日8时许，梁涛和龚国荣等6人来到美沃公司开始前期准备工作。14时许，涉事吊车（司机唐付尤^[6]，指挥员卢桂君^[7]）进场作业。16时许，龚国荣、姜彦飞、卢桂君等人在三楼楼顶拆除、吊装涉事集尘设备。梁涛用电动工具切割涉事设备固定在楼面的螺丝，卢桂君和龚国荣完成涉事设备的吊装系挂（绑带），卢桂君通过对讲机通知吊车司机唐付尤开始吊装作业。此时，卢桂君、龚国荣和姜彦飞并排站在起吊的涉事集尘设备一侧下方（如图3）。起吊伊始，吊绳刚进入受力状态，涉事设备

的一个风管突然掉落并砸中龚国荣，龚国荣倒地后头部开始出血，卢桂君随即通过对讲机让吊车司机停止起吊。

起吊作业前，负责吊装系挂的卢桂君、龚国荣未确认起吊载荷质心^[8]，未选择合适的起升系挂位置，四根吊装绳带分别系挂在三个设备上，未能保证起吊的稳定性；设备初始起吊时载荷不平衡，连通三个相似设备的管道受扭力作用影响发生脱落；起吊信号发出后，未佩戴安全帽^[9]的龚国荣站立在危险区域内，被掉落的管道砸中头部。

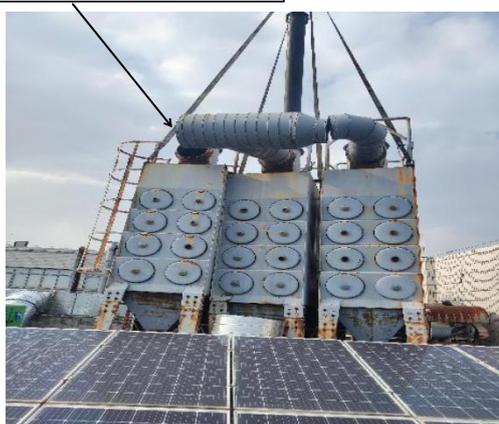
图 4 涉事设备图片

此处连接管道脱落
