# 东莞谢岗“12·19”一般道路交通 事故调查报告

东莞市政府事故调查组

2025 年 3 月

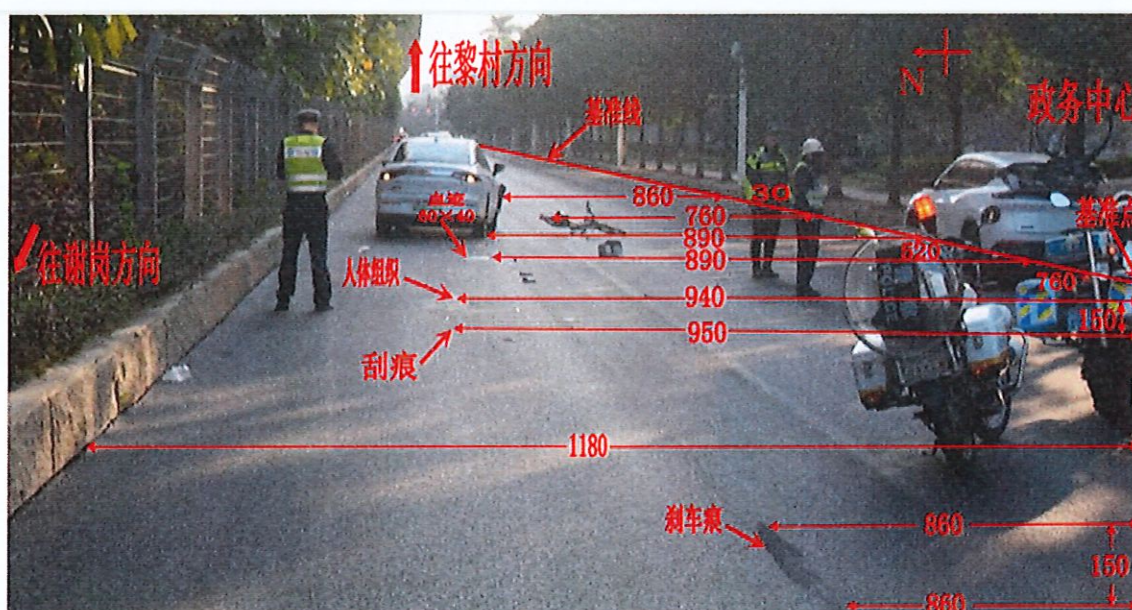
图1 事故现场图

观小区对面路段，路段为东西走向，东往黎村，西往谢岗镇区，南侧为政务中心，北侧为保利依城大观小区；沥青路面，设有60公里限速标志。事发路段此前未发生亡人交通事故，不属于事故多发路段（见图1）。

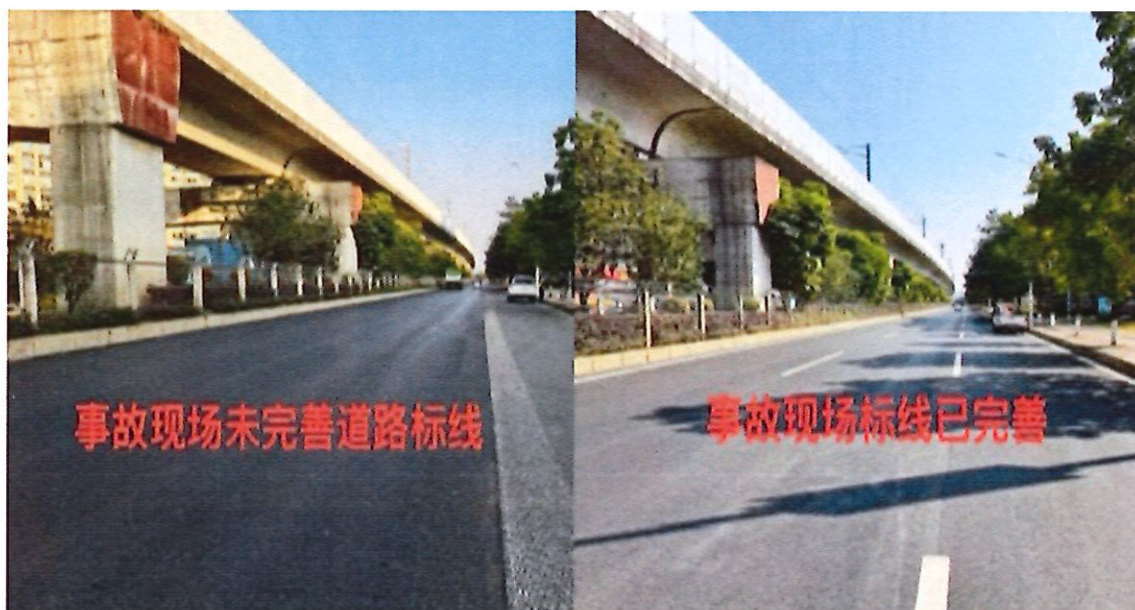
图2 事故现场整改前后对照图

**3.道路存在的交通隐患。**2024年12月19日16时30分许，东莞市公安局交通警察支队副支队长，谢岗镇镇委副书记，副镇长、公安分局局长，交警大队教导员，交通分局、城管分局、应急管理分局、交警大队、工程建设中心、卫生健康局、谢岗医院、谢山村委会等相关部门人员，到事故现场开展研判分析会，对事故成因及隐患进行初步分析，发现事故路段存在标线不完善的道路交通安全隐患<sup>[4]</sup>。2024年12月30日，事故路段已完成车道标线的划设（见图2）。

[4] 《道路交通标志标线第1部分：总则》（GB 5768.1-2009）：第4.2.1条规定，道路交通标志和标线应维护良好，以保持交通标志和标线的完整、清晰、有效。
