# 东莞南城亨尚网络科技店“9·7”一般其他 伤害事故调查报告

东莞市政府事故调查组

2024年2月

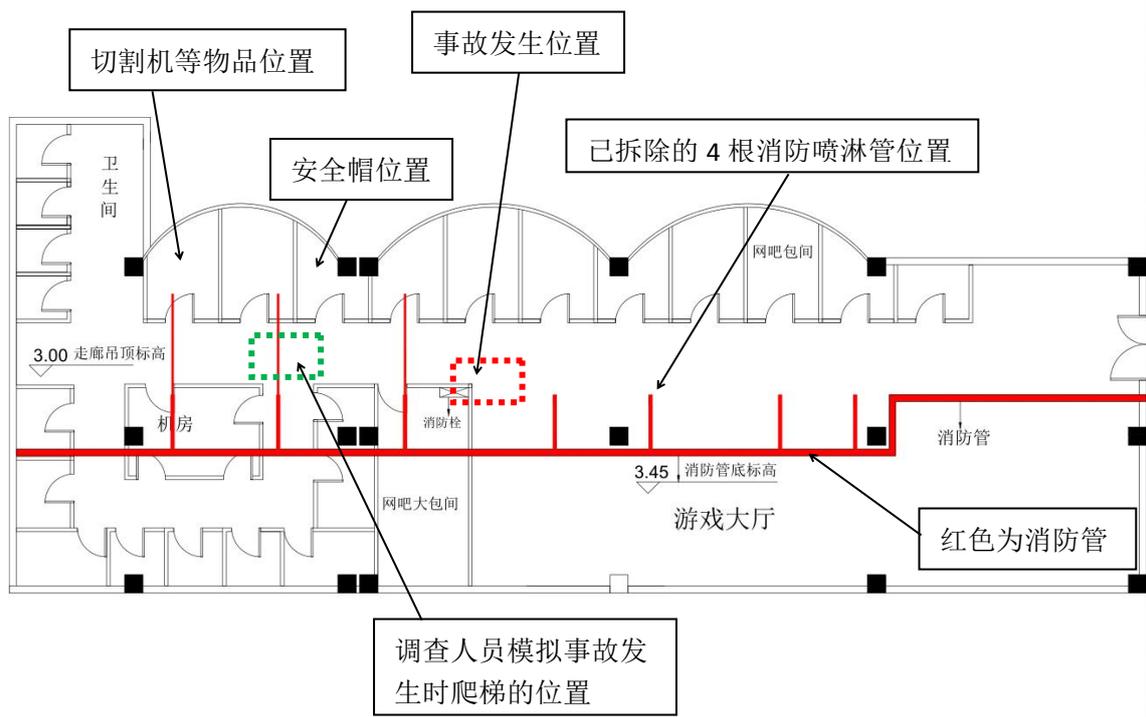
图4 亨尚网吧事故现场平面简图

**2.发生事故位置情况。**调查人员在网吧大包间旁边的走廊天花板金属龙骨上发现公安部门贴的标记，该标记上方有消防喷淋管（如图 4 所示）。调查人员在走廊位置发现已经拆下的 4 根消防喷淋管，长约 2.8 米。其中 1 根放置在新的消防管材料里，另外 3 根放置在天花板金属龙骨旁边。

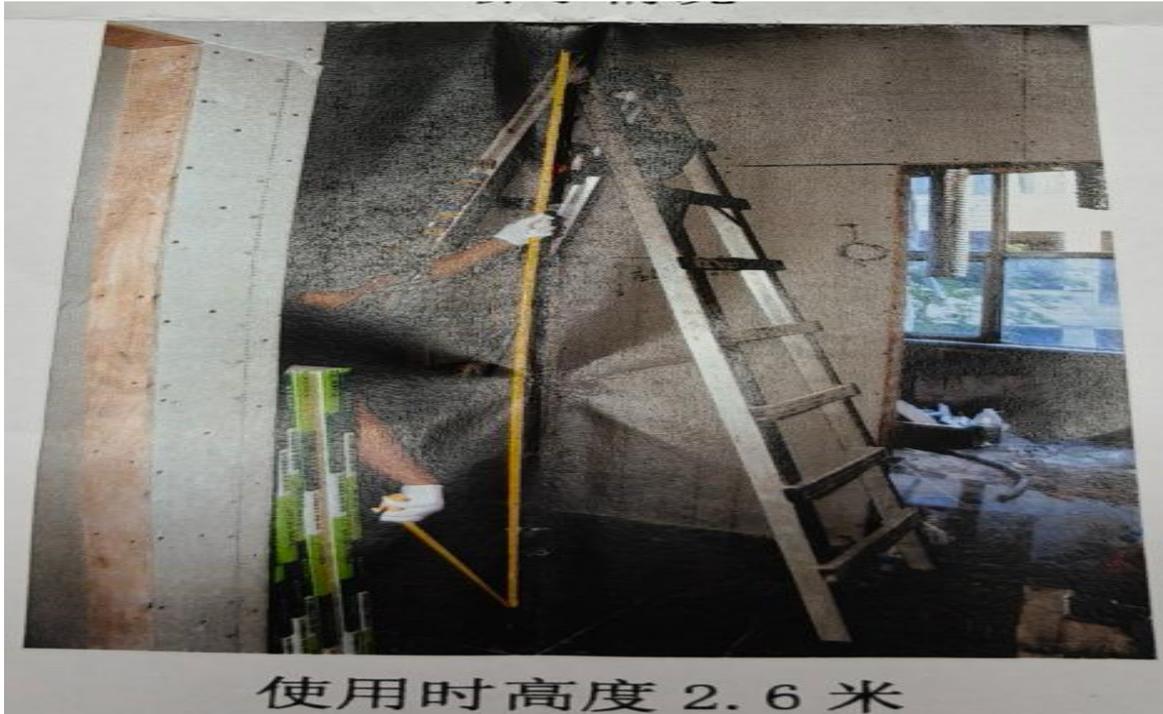
图 5 涉事梯子使用时照片

**3.涉事梯子情况。**梯子有产品合格证等标签，使用时全高约2.6m，在梯子第7级踏棍，有一个工具收纳平台，该平台在垂直踏棍方向的两侧无防止物品坠落的措施。

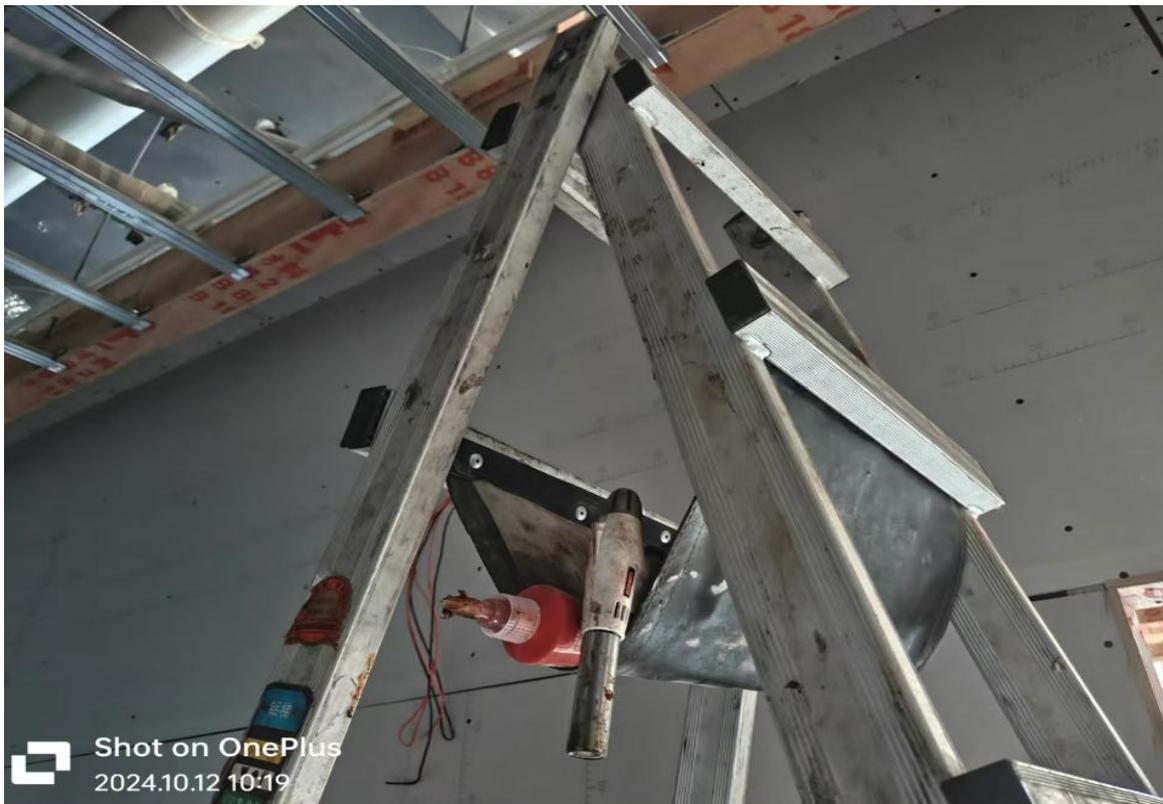
图 6 梯子工具收纳平台

2024年9月7日15时许，蒋凌云和其妻子刘福花来到亨尚网吧施工现场进行消防设施维修作业。蒋凌云和刘福花到达亨尚网吧后，开始拆除游戏大厅消防喷淋管。15时10分许，蒋凌云爬上梯子中上部分后，梯子突然滑动，钳子从工具收纳平台掉下来砸到上前准备扶梯子的刘福花头部，蒋凌云失稳，从梯子上坠落，头部着地受伤。

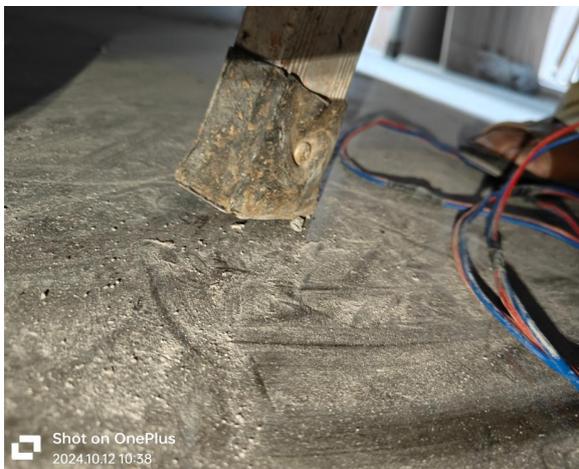
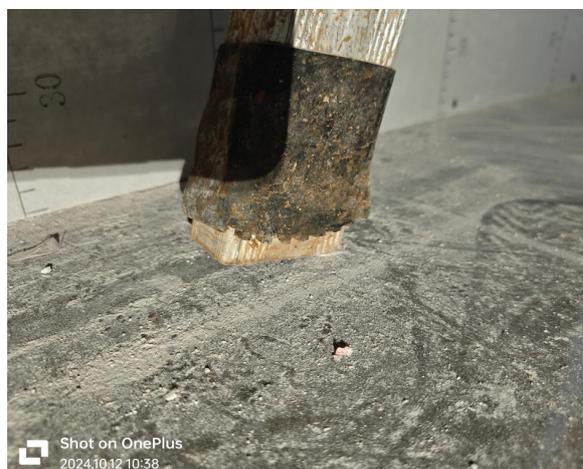
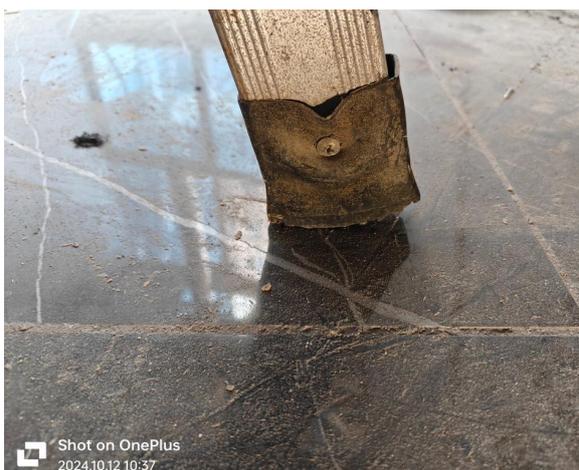
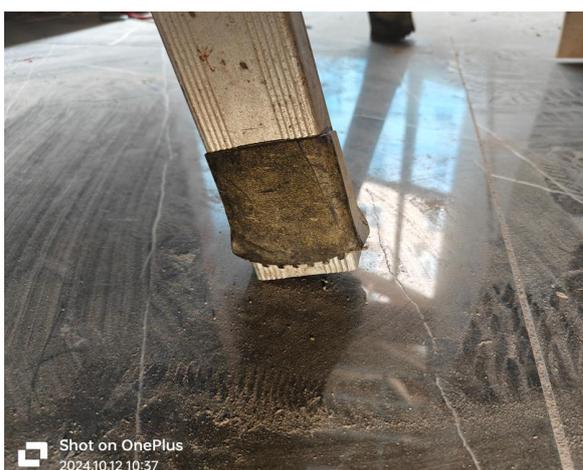
涉事梯子底部四个梯脚的防滑橡胶垫全部破损，金属梯脚

直接与地砖接触但与地砖未完全贴紧，存在间隙，所处地砖表面光滑且有灰尘。

梯子 4 个梯脚的防滑橡胶垫已经完全破损，无防滑功能导致梯子滑动<sup>[4]</sup>；走廊位置的地砖表面光滑，蒋凌云在架设梯子时无采取防止梯子滑动的措施，上述因素导致梯子容易滑动，稳定性差。
