东莞中堂东向村滨河东路 13 号“7·7”一般 火灾事故调查报告

东莞市政府事故调查组

2024 年 12 月

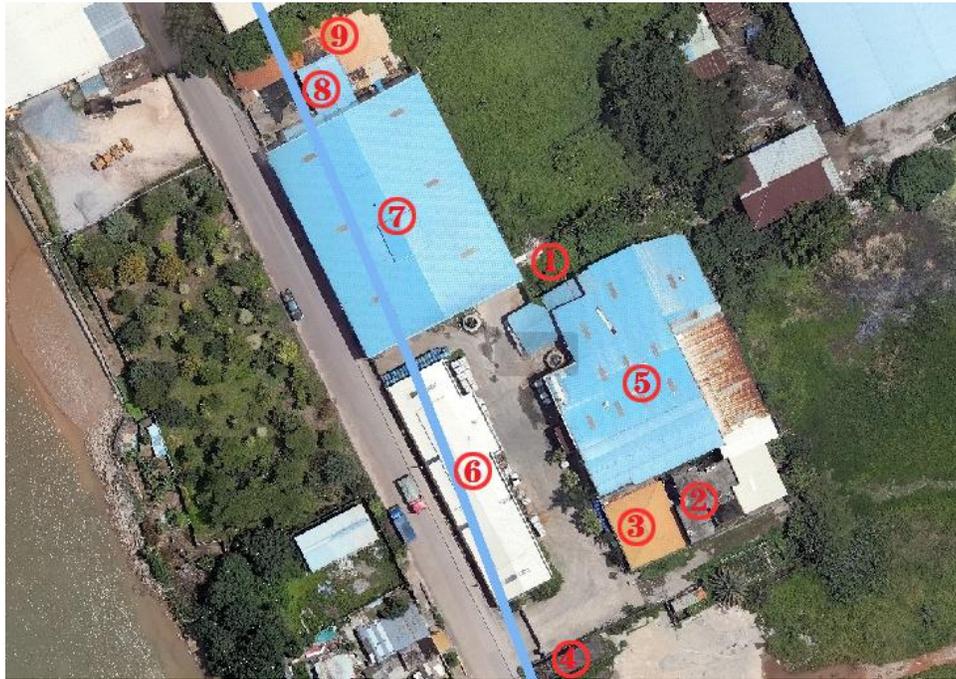
图 1 事发前涉事地块建筑物布局

事故发生地点位于东莞市中堂镇东向村滨河东路 13 号，涉事地块用地面积 9313m²，内有 9 栋建筑物，总建筑面积约 3640m²，均被列入中堂镇历史存量建筑。涉事地块产权单位为东莞市中堂镇东向大东向股份经济合作社，该地块未办理用地手续，未办理报建手续，未办理消防设计审查和消防验收。事故发生在⑤号建筑内。

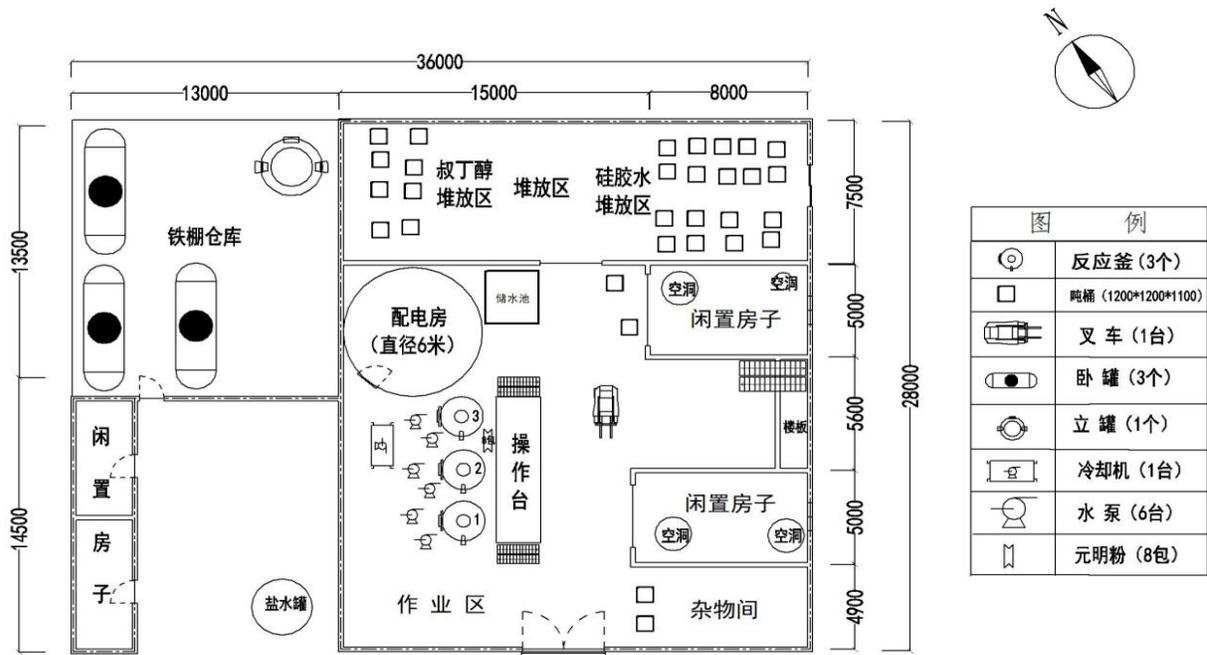
图 3 火灾事故现场 1 号车间作业人员点位图

李铁斗^[8]、王廷莲^[9]、王来喜称，2024年7月7日5时30分许，李铁斗到达1号车间开始工作生产“一叔”（见图3），把叔丁醇、硫酸、双氧水等原材料按顺序投入2、3号反应釜进行搅拌。11时10分许，李铁斗取出3号反应釜样品交给王来喜现场化验。11时20分许，王来喜告知样品化验合格后，李铁斗、王廷莲分别从1和3号反应釜旁边楼梯登上操作平台，准备向3号反应釜投放元明粉。在王廷莲揭开3号反应釜投料盖时，火焰从反应釜内窜出烧烂王廷莲衣服，烧伤王廷莲的腹部和双臂外侧。11时28分许，王来喜拨打电话报警。11时34分许，火灾现场发生第一次爆炸。11时54分许，火灾现场再次发生爆炸。

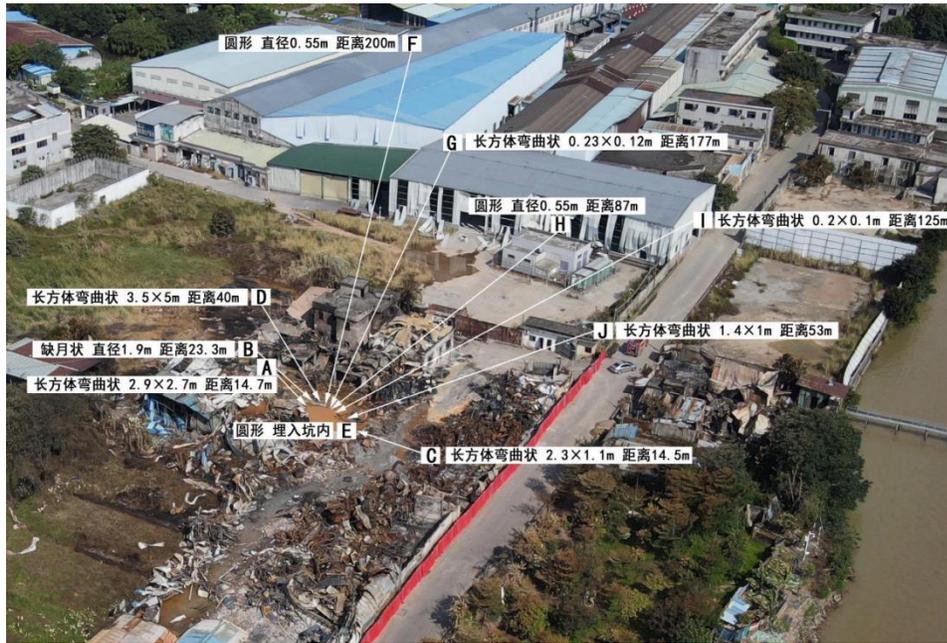
图 4 涉事地块事故后现场图

恒发公司 1 号车间、2 号车间、仓库、宿舍楼（②号建筑）、办公楼全部过火，过火面积约 2600m²，屋面、钢梁、钢柱等钢构件受热变形，表面形成黄色锈层。现场建筑物品受明火烧损，以 1 号车间 2、3 号反应釜所在位置为中心，形成长 8m、宽 4.5m、深 1.8m 的炸坑，炸坑土壤呈黄褐色，坑内残留透明液体，外围散落反应釜残片。

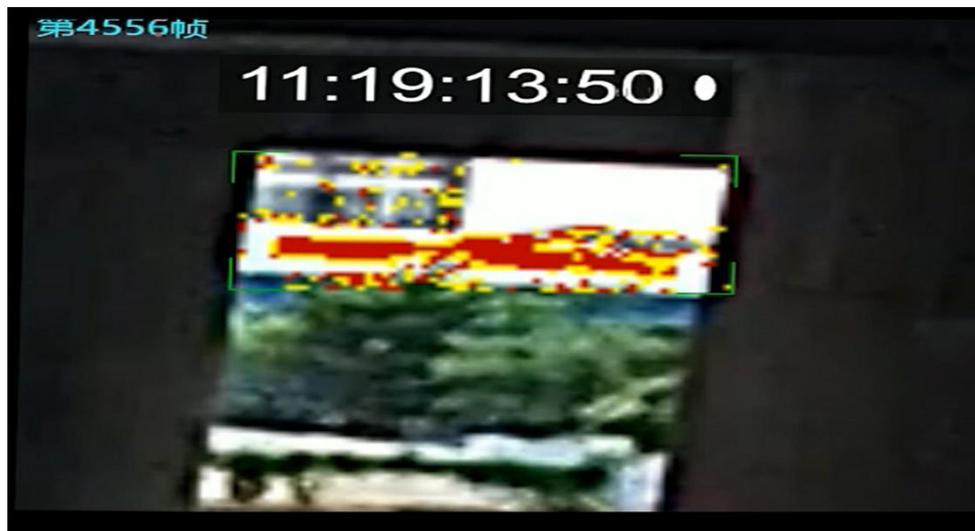
图5 起火监控图

（1）视频分析。通过东莞市中堂镇槎滘大桥陈屋河边监控视频分析（监控时间比北京时间快16秒）发现：2024年7月7日11时19分29秒（北京时间11时19分13秒），事发厂房顶部开始出现较为明显的烟气痕迹（见图5）。
