# 东莞樟木头从莞深高速公路“12·27”一般 道路交通事故调查报告

东莞市政府事故调查组

2025 年 5 月

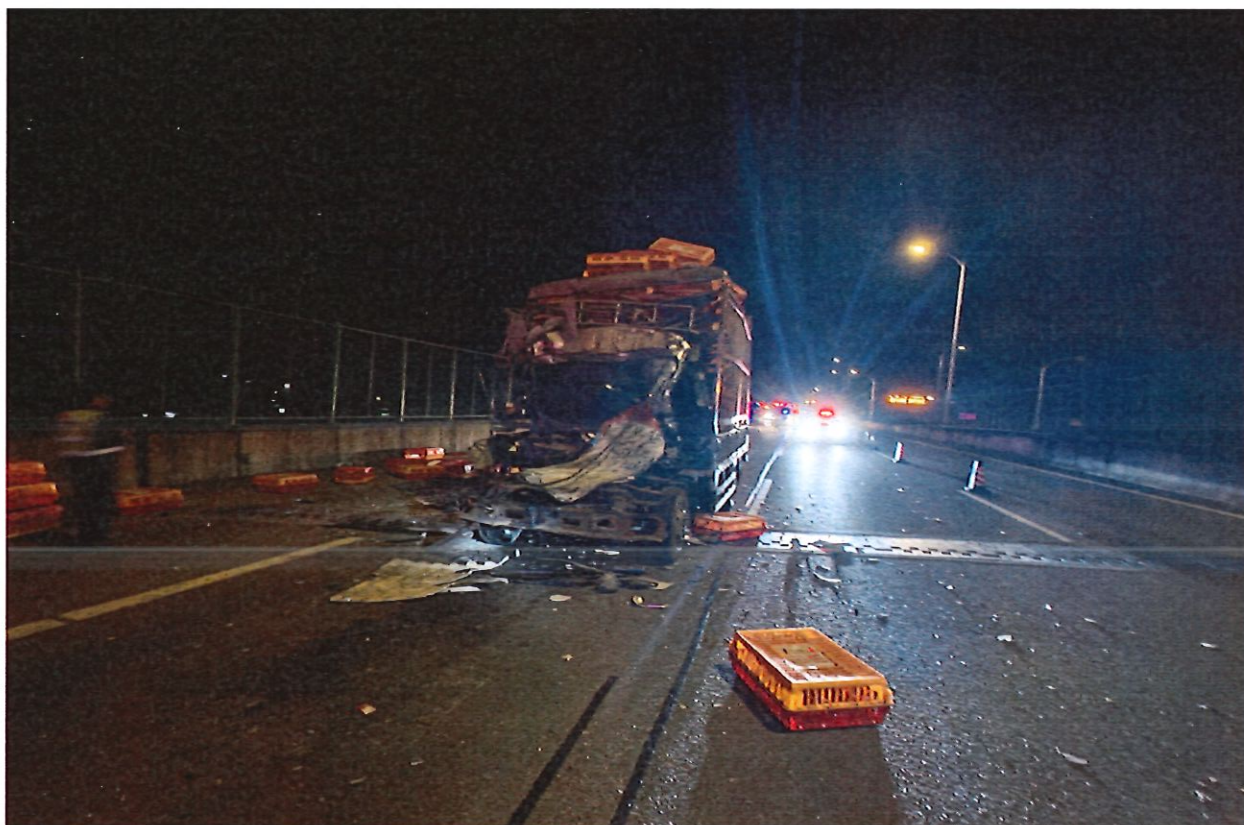
**1.事故路段情况。**事故路段为东莞市樟木头镇从莞深高速公路北行 103 公里 300 米路段，北往广州，南往深圳，设有限速牌等交通标志标线，事发路段限定最高车速每小时 100 公里，限定最低车速每小时 60 公里。路侧设有水泥护栏，路面为沥青路，道路为单向三条机动车道，均宽 375 厘米。经查，事故路段的技术指标和交通安全设施的设置情况均符合国家和行业相关标准规范。

**3.车辆痕迹。**粤 SX77M8 号轻型仓栅式货车追尾碰撞晋 MK6097 号重型半挂牵引车牵引闽 A6308 超（临时行驶车号牌）号重型低平板半挂车车尾，粤 SX77M8 号轻型仓栅式货车车头严重损坏变形。

4.路面痕迹。未见粤 SX77M8 号轻型仓栅式货车与路面明显的刹车印痕。

图 事故现场道路情况
