# 东莞万江康怡护理院有限公司“4·4”较大 火灾事故调查报告

东莞市政府事故调查组

2024年9月

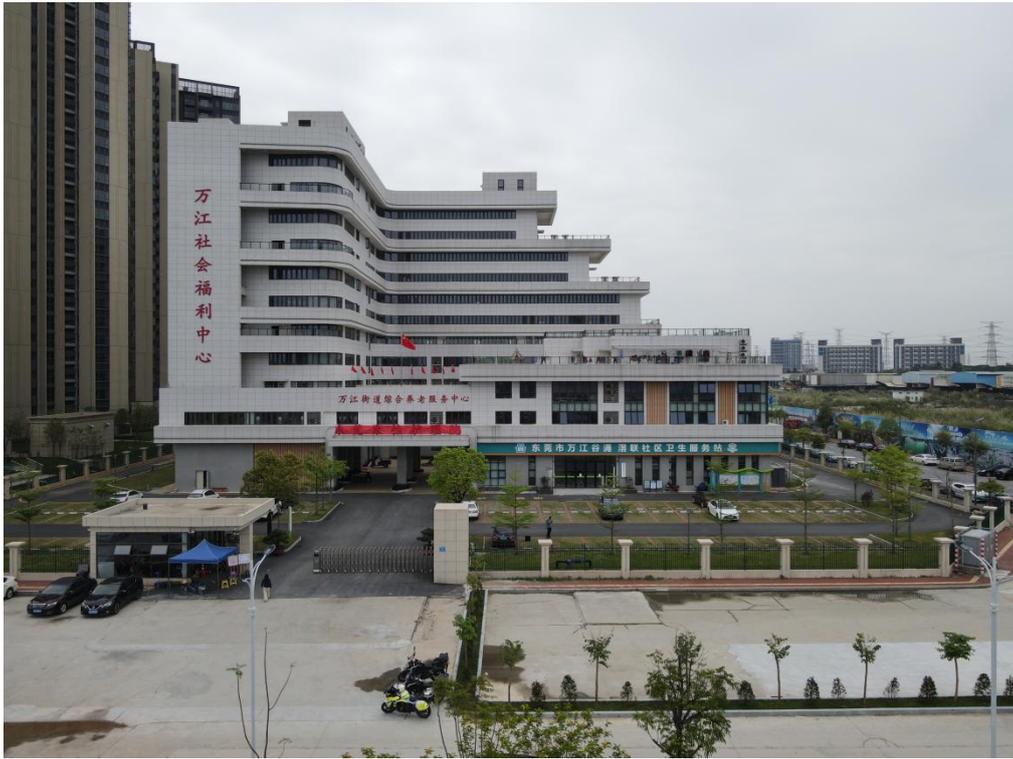
图 1 万江社会福利中心

万江社会福利中心 1 号社会福利中心内设有东莞康怡护理院有限公司（15324.52 平方米）、东莞市万江残疾人康复就业服务中心（位于一层，约 1200 平方米）、东莞市万江谷涌滘联社区卫生服务站（位于一层，约 447 平方米）。

东莞康怡护理院有限公司使用首层局部作为办公室，二层为餐厅、功能室、老年人休息室，三、四层为办公室、疗养房，六、七层为疗养房，疗养区设置病人使用的医用中心供氧系统。事故发生地点为东莞康怡护理院有限公司三层。
